INFORME PRELIMINAR ACCIDENTE

COL-18-15-GIA

**Volteo dinámico en operación con
carga externa**

Bell 206L4, HK 4484

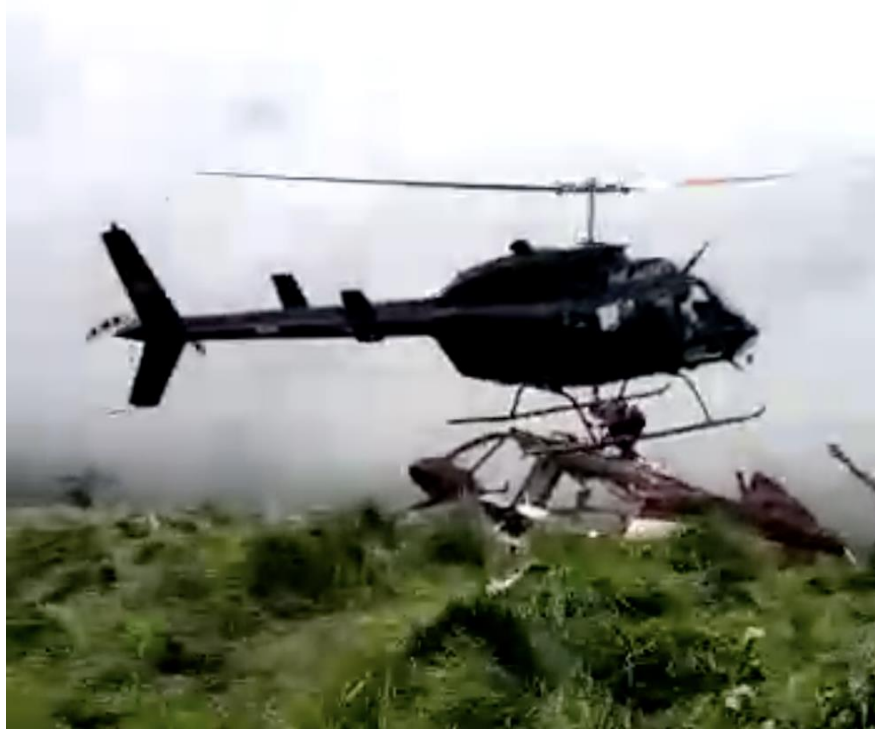
Siendo las 12:05 pm HL cuando la aeronave HK4484 se encontraba realizando el enganche de la tercera carga en el Cerro el Pinche, y mientras intentaba conectar el cable de la eslinga, el patín derecho hizo contacto con los restos del HK4776, volcándose el helicóptero sobre el lado derecho, e impactando contra el terreno.

Fotografía No 1: Vista general del evento, segundos antes del accidente.

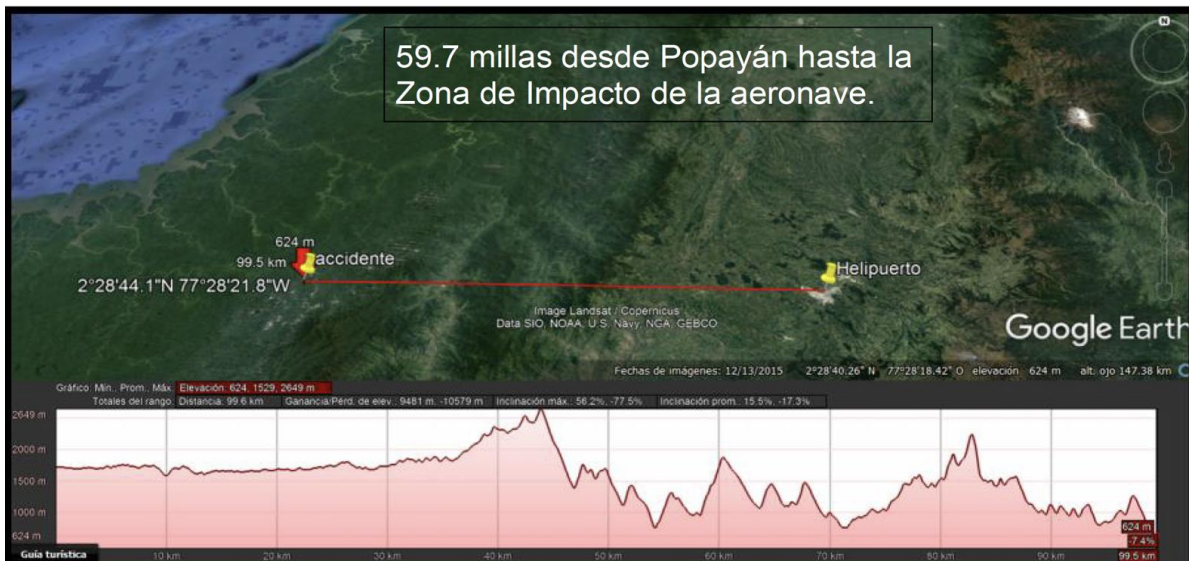
Gráfica No. 1: Perfil del vuelo al sitio del accidente

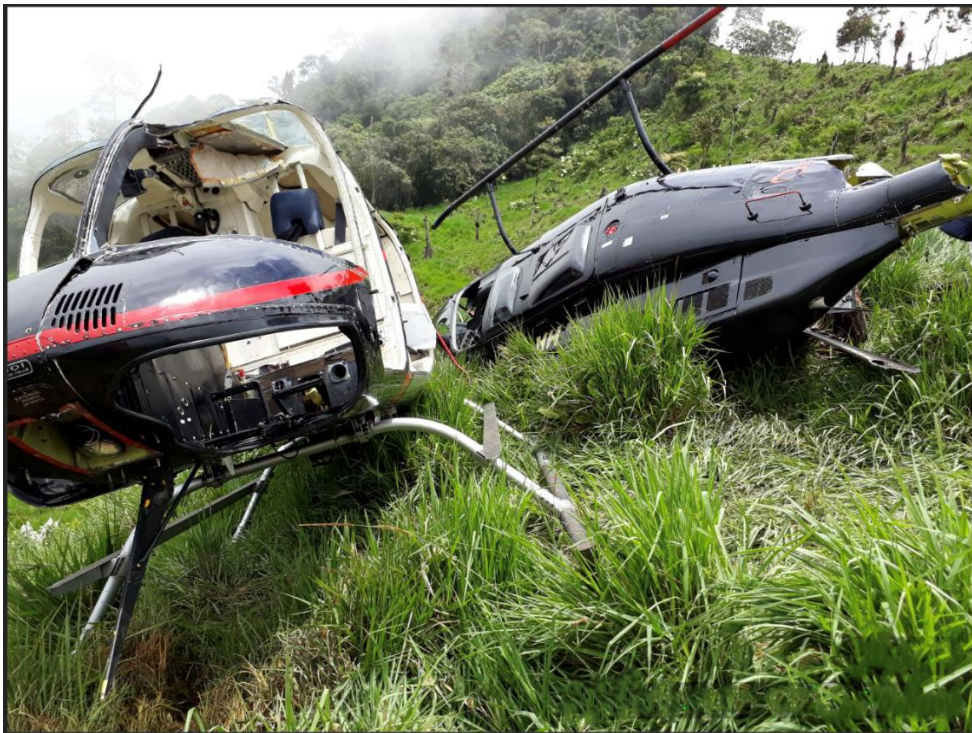
La integridad de la aeronave se vio comprometida parcialmente, debido al fuerte contacto con el terreno. Después de un examen visual de la aeronave, no se evidenciaron anomalías previas al impacto en ningún componente de fuselaje.

Hubo daños importantes en el fuselaje delantero debido a la secuencia de vuelco. El mástil se fracturó cerca de la parte superior de la caja de la transmisión. Ambas palas del rotor principal se fracturaron en varios grados de forma consistente con una detención repentina debido al contacto con el suelo.

El botalón de cola (tailboom) se separó por detrás del soporte intercostal (en el extremo delantero del botalón de cola (tailboom)).

El cubo del rotor de cola y las cuchillas estaban intactos. La continuidad del impulsor del rotor de cola se demostró desde el rotor de cola hacia adelante, hasta el tubo de control fracturado, ubicado en el punto en donde se separa el eje de cola.

Los pedales anti-torque del rotor de cola se movieron a mano mostrando movimiento libre a la fractura del tubo de control, justamente detrás del botalón de cola (tailboom) conectado. Las fracturas del tubo de control fueron consistentes con las fuerzas de sobrecarga en el sistema de control del rotor de cola en las fracturas del fuselaje.

Fotografía No. 2: Posición final de la aeronave

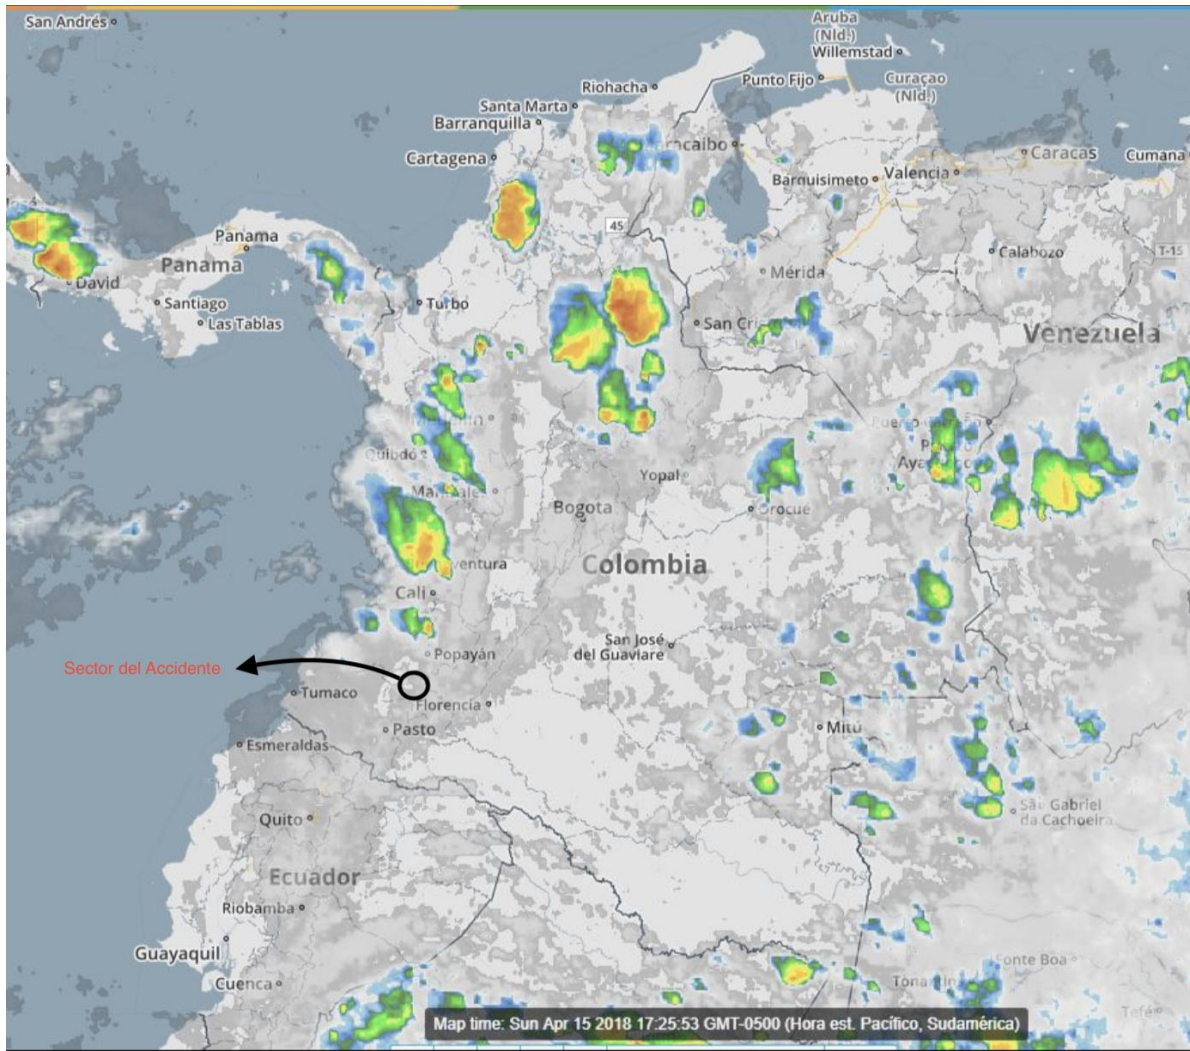
Las condiciones meteorológicas al momento del accidente según registros Canal Clima, eran visuales, aunque con presencia cercana de nubes. Aparentemente, no hubo incidencia de este factor en el accidente.

Gráfica No. 2: Información Meteorológica.
