INFORME PRELIMINAR ACCIDENTE

COL-18-12-GIA

Vibración en tierra

Bell 206L3, HK 4776

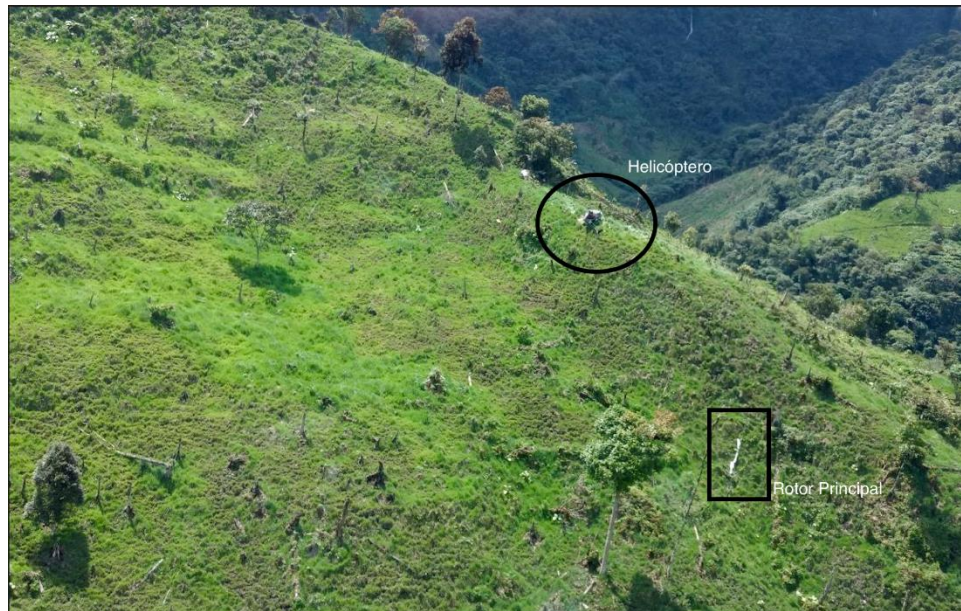
- Mástil fracturado altura de la transmisión
- Desprendimiento del rotor principal completo
- Botafón de cola (tail boom) cortado desde la base de amarre
- Desprendimiento de Instrumentos de cabina
- Fractura de los vidrios frontales y laterales encontrándose fuera de su sitio
- Líneas de aceite y combustible rotas
- Links y soportes de transmisión y rotor principal averiadas.

Fotografía No. 1: Escena general del área del accidente

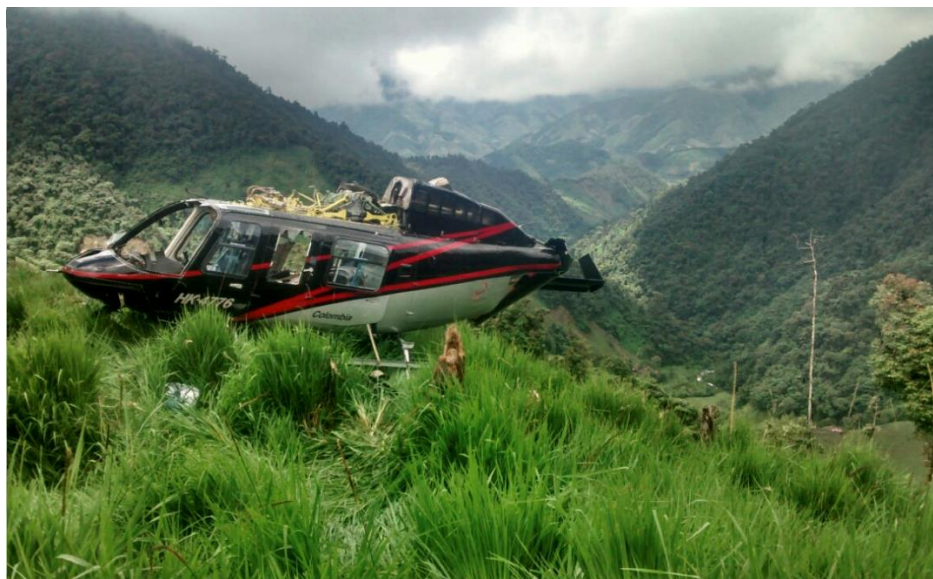
Fotografía No. 2: Estado final de la aeronave

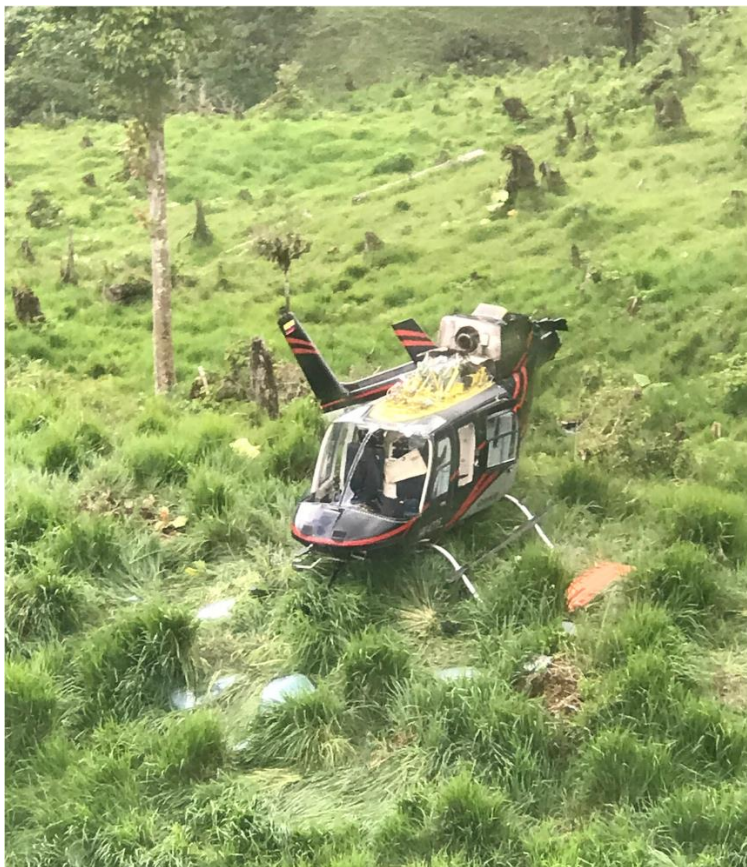
Fotografía No. 3: Posición final de la aeronave
