INFORME PRELIMINAR

COL-2-18-22-GIA

Operación a baja altura

PA 25-260, HK5250

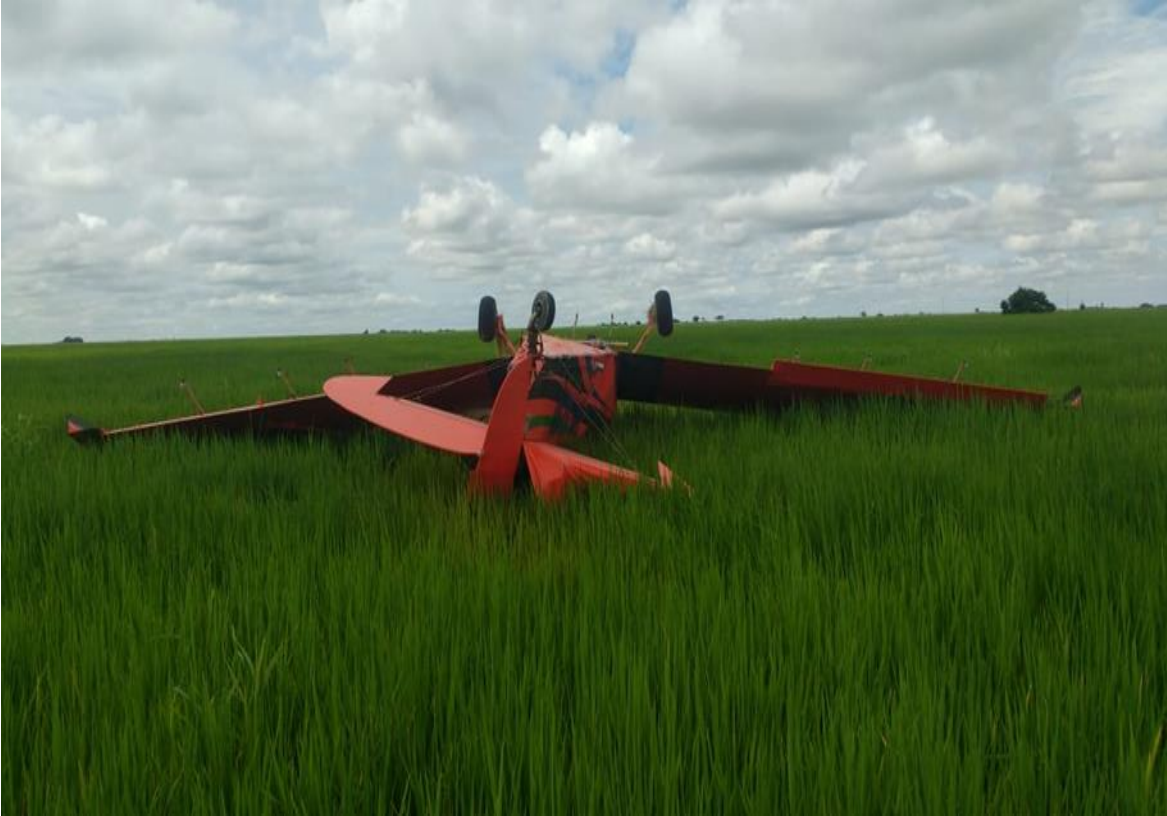
Fotografía No. 1: Posición final de la aeronave HK 5250

Durante la inspección inicial a la aeronave se encontraron daños importantes en la hélice, en la planta motriz por parada súbita, y en la estructura.

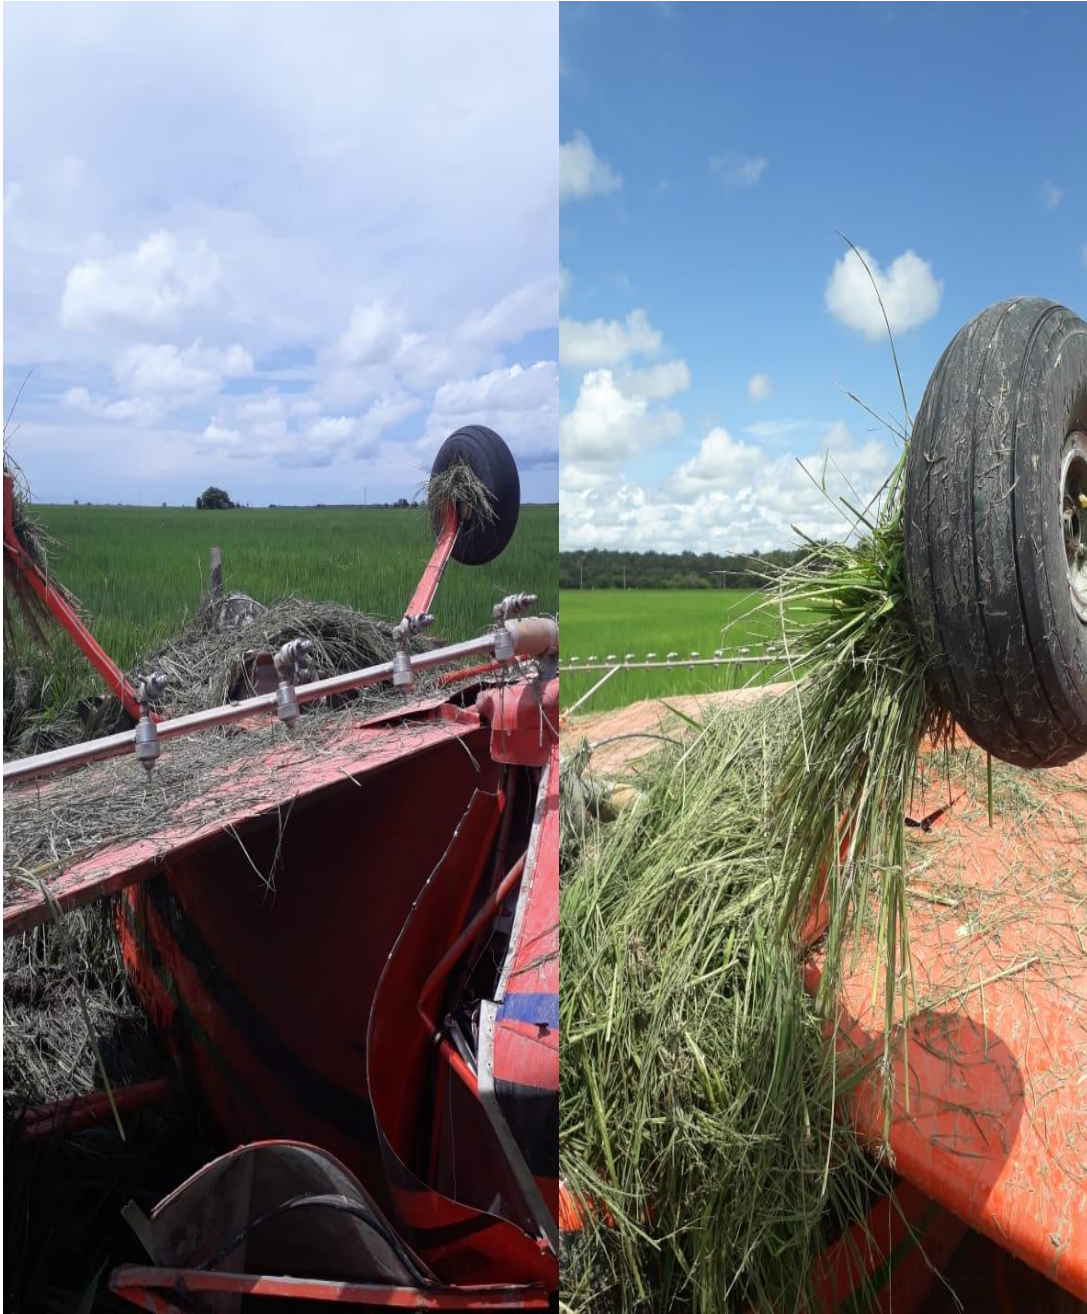
por viento, cuando logró estabilizar la aeronave sintió una pequeña vibración (especie de “cosquilleo”), y al verificar su origen de forma visual, notó que los planos estaban rozando el cultivo; de inmediato haló el bastón para ascender, pero la aeronave no respondió ya que el tren principal estaba enredado con la vegetación; el Piloto intentó tomando el bastón con las dos manos pero el avión no respondió, se perdió toda sustentación y control, el avión siguió penetrando en el terreno fangoso, y finalmente se invirtió, girando 180 grados sobre su eje transversal.

Fotografía No. 2: Vegetación arrancada por el tren de aterrizaje
