INFORME PROVISIONAL ACCIDENTE

COL-18-28-GIA

Excursión de Pista

Douglas DC-3, Matrícula HK3293

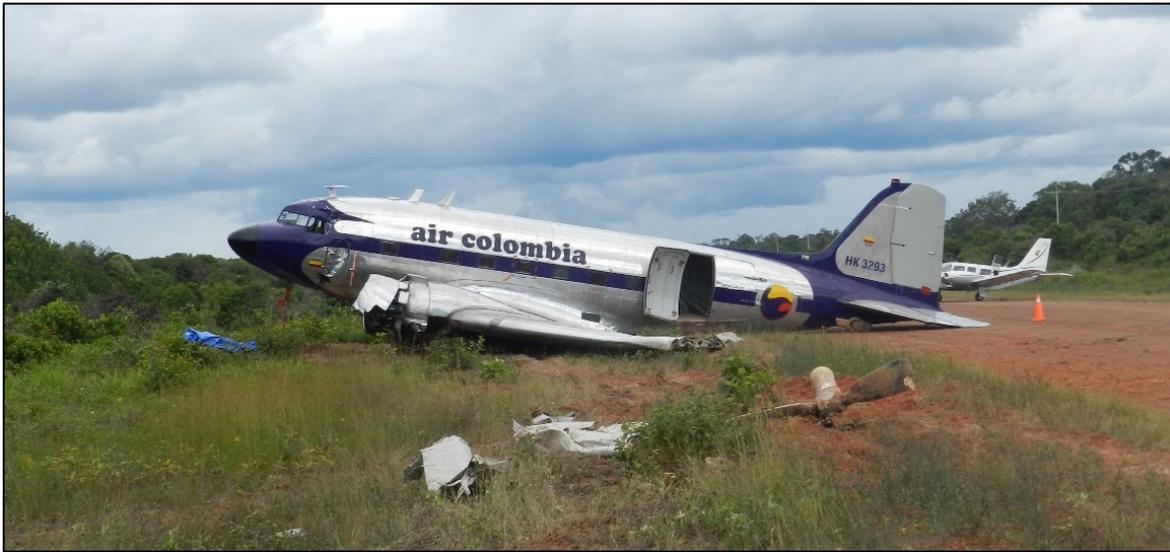
Fotografía No.1: Condición final de la aeronave HK3293

SUSTANCIALES. A consecuencia de la excursión de pista, la aeronave sufrió daños importantes relacionados con:

- Desprendimiento de las hélices de ambos motores desde su flanche.
- Deformación estructural del ala izquierda con separación de punta de ala.
- Afectación estructural de la sección del fuselaje y cabina por corte, costado izquierdo y derecho, producido por el impacto de las palas de las hélices durante la secuencia de desprendimiento.
- Deformación estructural del estabilizador izquierdo.
- Ruptura del patín de cola.

Como producto del desprendimiento de las dos hélices, se generaron afectaciones importantes a la estructura de la cabina y a la parte inferior de la aeronave. La excursión generó rotura del patín de cola, de la punta del plano izquierdo y del alerón izquierdo.

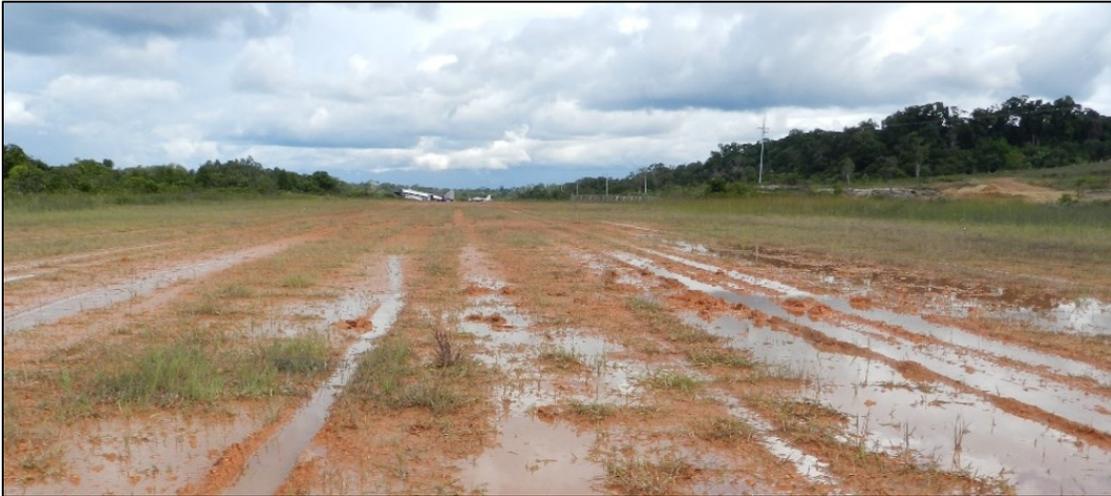
Ocurrido el accidente, se evidenció en la pista la condición deficiente de la superficie por efecto del agua en la cabecera 18. Adicionalmente, se evidenció en la posición ubicada sobre la pista, a 178 m de la cabecera 18, la presencia de escombros consistentes en trozos de varillas de hierro utilizados para construcción.

Fotografía No. 2 – Condición de la pista San Felipe (SKFP) en cabecera 18

A través de la Secretaría de Seguridad Operacional y de la Aviación Civil, instruir a la Gobernación del Guainía, operador del aeródromo, para que intervenga la pista San Felipe (SKFP) con el fin de prevenir el ingreso de vehículos y de personas a la pista y a las zonas de seguridad, y de esta forma evitar el deterioro de la superficie de estas áreas.

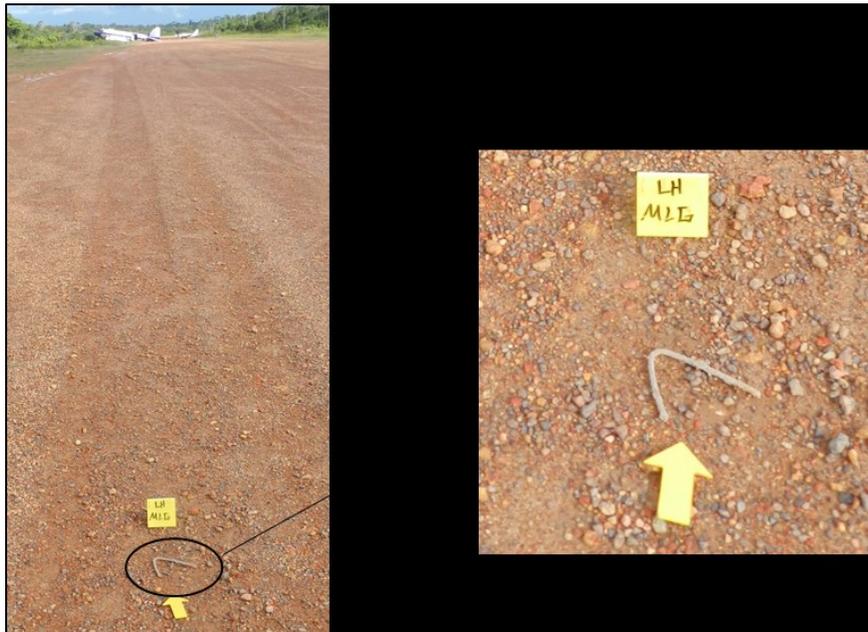
Fotografía No. 3 – Presencia de material sobre la prolongación de la pista a 178 m de la cabecera 18

Durante la inspección de la pista, se encontraron restos de escombros ubicados en el margen izquierdo de la pista a 21m del eje de pista y a 178 m de la cabecera 18. Así mismo, en coordenadas N01°55'8.94" - W67°04'43.00", se encontró un escombros de varilla de hierro de 13 centímetros sobre la superficie de la pista y ubicada en la trayectoria de las huellas de la rueda izquierda de la aeronave HK3293. Al comparar las varillas de hierro, encontradas sobre la pista, con la que se hallaba incrustada en el neumático, resultó que presentaban las mismas características y el mismo diámetro

A través de la Secretaría de Seguridad Operacional y de la Aviación Civil, instruir a la Gobernación del Guainía, operador del aeródromo, para que implemente un plan de prevención de daños por objetos extraños, FOD, en la pista San Felipe (SKFP) con el fin de prevenir cualquier afectación en las operaciones aéreas y mejorar la seguridad operacional.

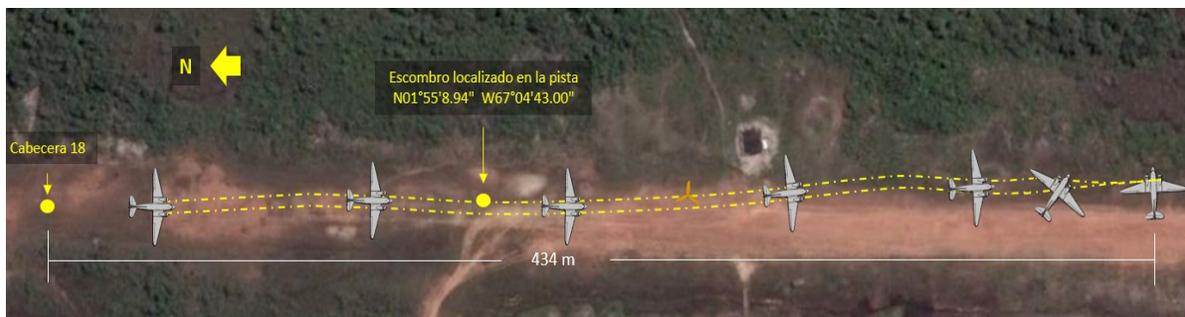
Figura No. 1 – Recorrido de la aeronave durante el aterrizaje y excursión de pista

Durante la inspección de campo, se evidenció que la aeronave sentó ruedas aproximadamente a 44 m de la cabecera 18; luego se evidenciaron huellas de las llantas de los trenes principales de aterrizaje que se extendían sobre la pista y se prolongaron con evidente desvío hacia la izquierda.

En la inspección detallada de las marcas en la superficie de la pista, se encontró que la huella de la llanta del tren principal izquierdo mantenía una anchura de 57 cm y la llanta del tren principal derecho mantenía una anchura de 39 cm.

La marca de excursión de pista quedó ubicada a 280 m del punto de la sentada de ruedas y a 320 m de la cabecera 18. En trayectoria de excursión se evidenció un golpe sobre la superficie del terreno causado por la estructura del intradós de la punta del plano izquierdo a 366 m de la cabecera 18. La aeronave continuó describiendo el desplazamiento de excursión y 21 m después, se evidenció una marca del impacto de la pala de la hélice izquierda contra el terreno, que provocó el desprendimiento de la misma, y generó en la aeronave un pivote que inclinó abruptamente la aeronave hacia el costado derecho, giro que a su vez, provocó el golpe de la hélice derecha contra la superficie ocasionando también su desprendimiento. Posteriormente a este evento, la aeronave se detuvo a 434 metros de la cabecera 18.

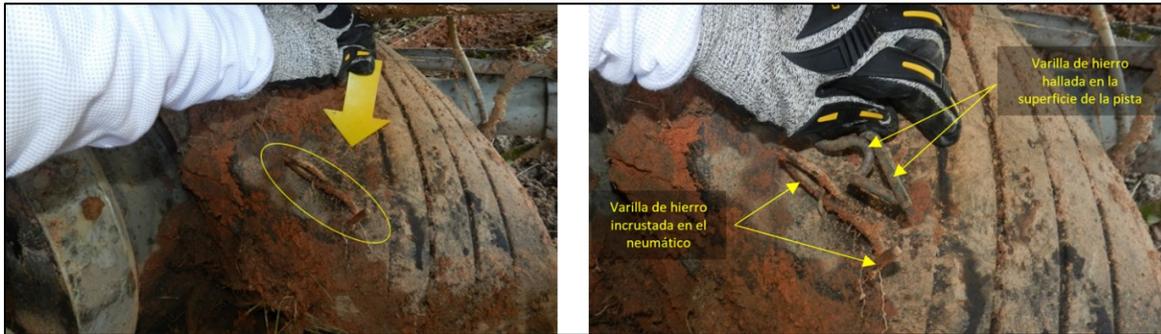
En la inspección minuciosa a los trenes de aterrizaje, se evidenció en el flanco interior del neumático del tren principal izquierdo, la penetración de una varilla de hierro de 43 cm de longitud la cual permanecía incrustada en el neumático.

Fotografía No. 4 – Evidencia de la incrustación de la varilla de hierro en el neumático

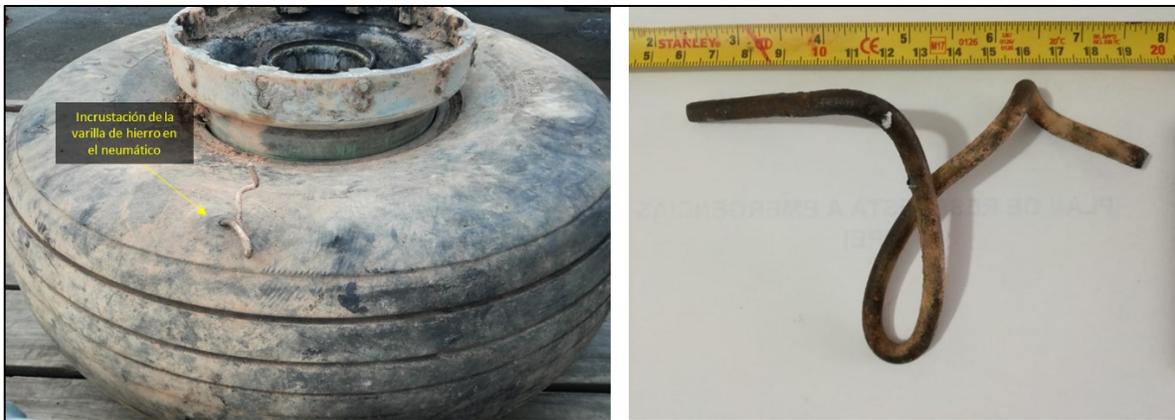
El neumático fue inspeccionado detalladamente después de producirse la remoción de este del sitio del accidente. El neumático, perteneciente al tren principal izquierdo, cumplía los requisitos técnicos exigidos por el fabricante, y en su examen detallado se evidenció la incrustación en el flanco interior la penetración de una varilla de hierro de 43 cm aproximadamente de longitud.

Fotografía No. 5 – Inspección detallada del neumático

La penetración de este tipo de objetos en los neumáticos origina una pérdida súbita de presión de aire en los neumáticos.

El origen de este tipo de elemento fue indagado dentro del proceso investigativo. Las características de este elemento de hierro corresponden a las varillas utilizadas en procesos de construcción. Tal como se mencionó anteriormente, en la investigación de campo se logró determinar que gran parte de este tipo de escombros se encontraba dispuesto en la zona de seguridad al costado izquierdo. Adicionalmente, se logró comprobar que había presencia de este tipo de material en la superficie de la pista como se indicó en la sección 1.12.

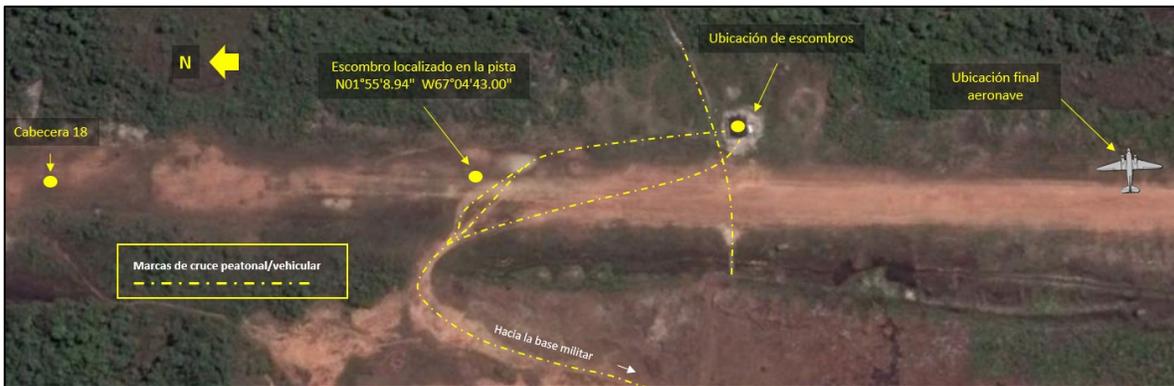
Tal como quedó consignado en el acta No. 005 del 12 de julio de 2018, signada entre el operador de la aeronave, el explotador del aeródromo y la Autoridad de Investigación de Accidentes, se encontró que al costado derecho de la pista se encontraba una base militar y al frente de la misma, se evidenciaban restos de residuos de varilla, ubicados sobre la pista; y que en el área ubicada al costado izquierdo de la pista, se evidenciaban residuos de varillas de hierro y elementos de madera. También se determinó que esta área entre la base militar y la pista se utiliza para el almacenamiento de combustible de los helicópteros militares. Adicionalmente, se evidenciaron marcas de vehículos que atraviesan el ancho de pista hacia el área de desechos y hacia la base militar.

Figura No. 2 – Ubicación de marcas de cruce peatonal y vehicular pista San Felipe
