INFORME PRELIMINAR ACCIDENTE

COL-22-02-GIA

**Colisión contra el terreno
después de falla de motor**

Matrícula HK4615

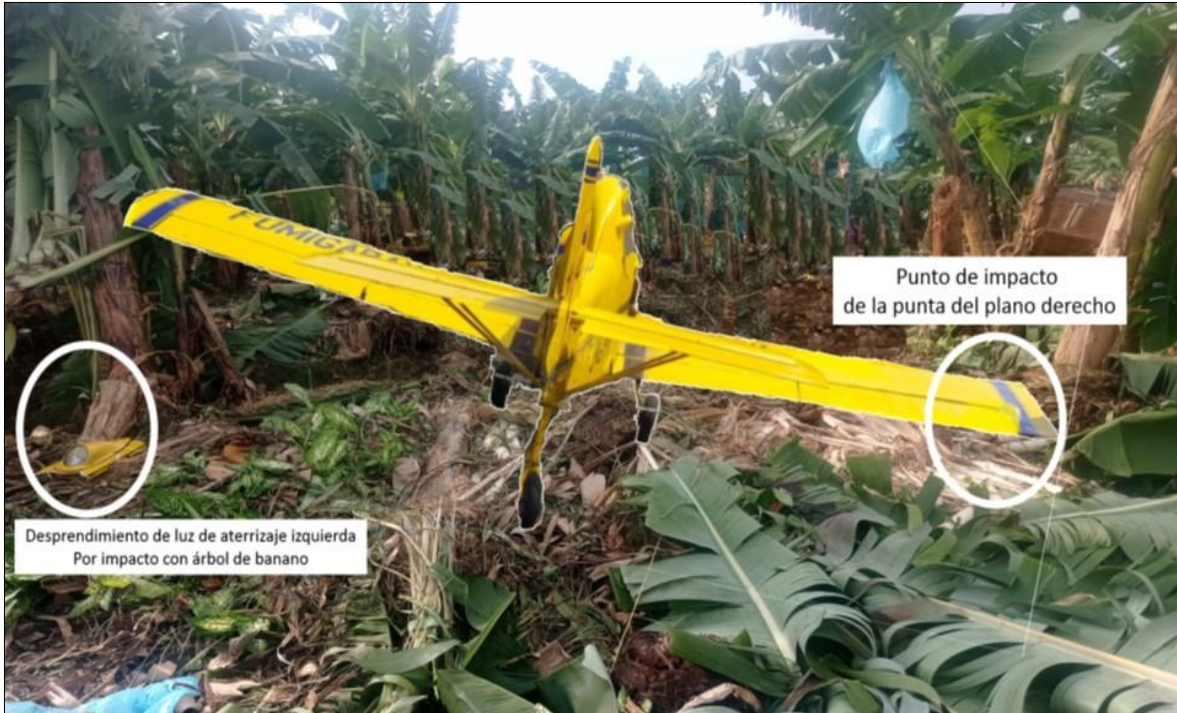
No obstante, en final corta, ya sobre el campo, el avión golpeó el terreno con la punta del plano derecho, lo cual causó un viraje brusco hacia la derecha, y la nariz del avión golpeó contra un cable de acero de media pulgada (templete) que es utilizado para colgar los “vagones” de sustracción del plátano del cultivo. Este impacto contra el cable ocasionó que la sección del motor se desprendiera del fuselaje.

Figura No. 5: impacto de la punta del plano derecho contra el terreno.

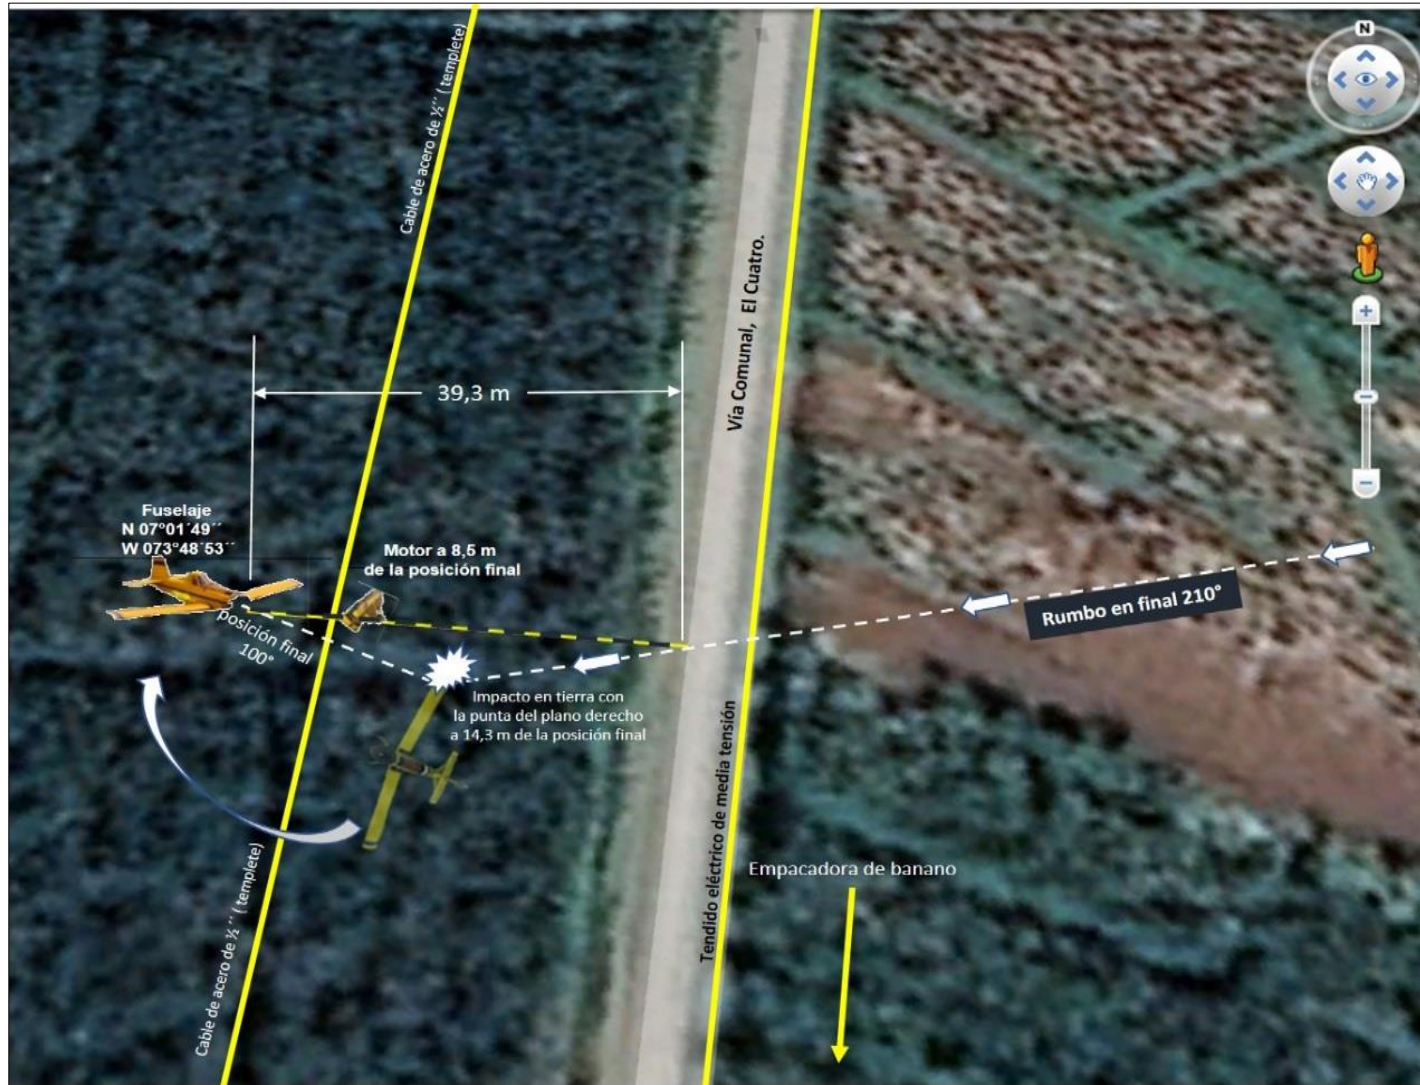
Figura No. 6: Croquis de la disposición final de los restos de la aeronave.

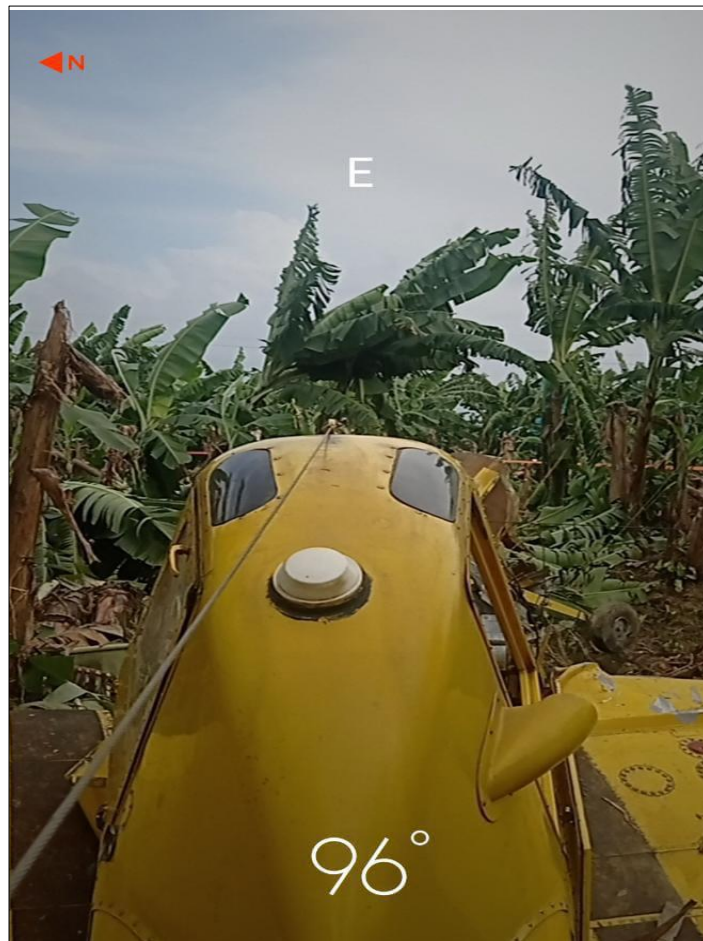
Fotografía No. 1: Rumbo final de la aeronave HK-4615.

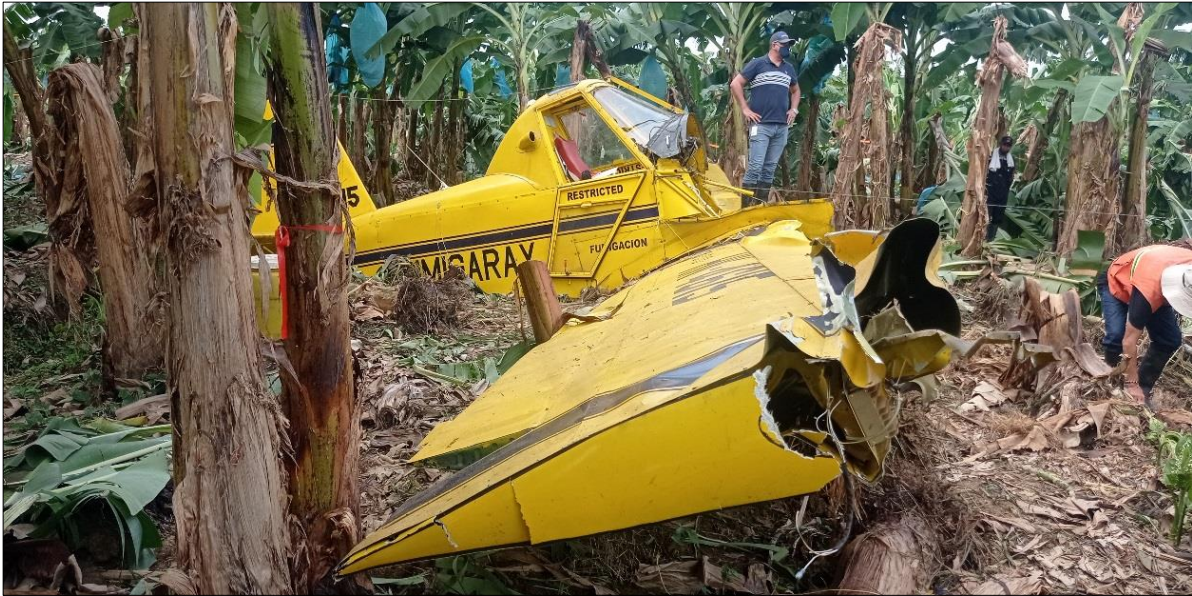
Fotografía No. 2: Daños sustanciales en el plano derecho

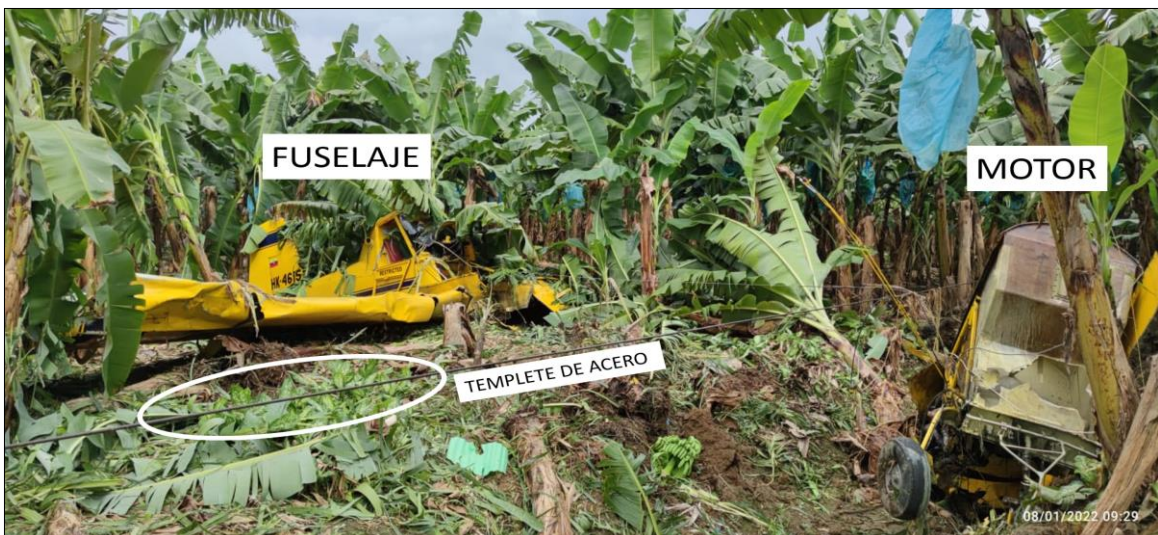
El motor se desprendió del soporte estructural de la aeronave, quedando ubicado a 8.5 metros del fuselaje, en el canal de transporte de vagones de banano y sobre el templete de acero.

Fotografía No. 3: Disposición final de las partes de la aeronave

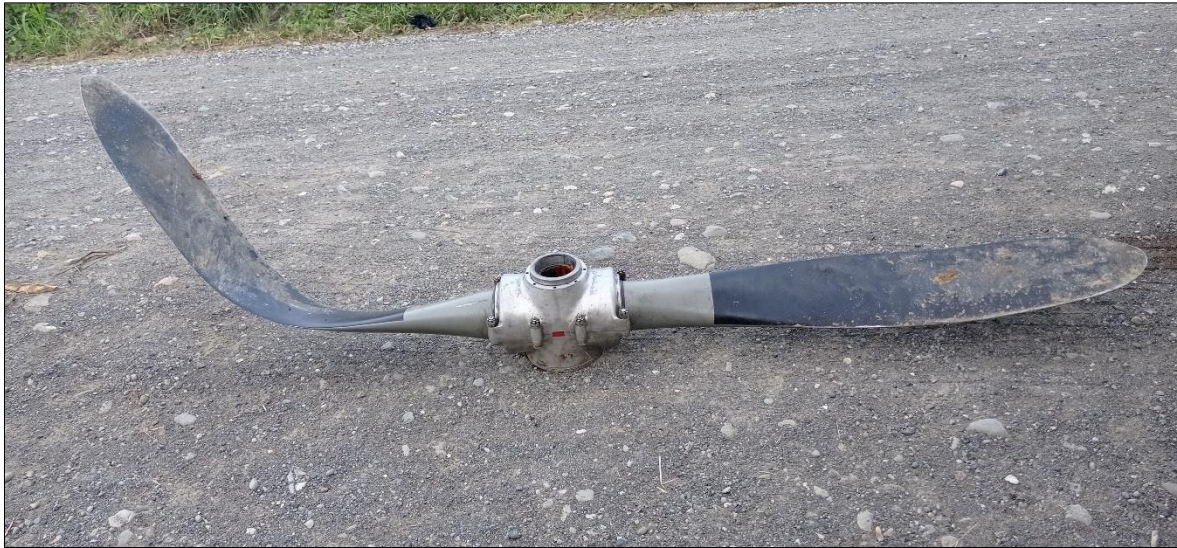
La hélice permaneció sujeta al motor. Las palas de la hélice no presentaron deformación en las puntas, condición que indicaba que probablemente el motor no estaba funcionando al momento de golpear contra el terreno.

Fotografía No. 4: Estado final de la hélice.

Durante la inspección al motor efectuada en campo, se evidenció libre movimiento de la hélice, sin oponerse resistencia interna alguna al giro.

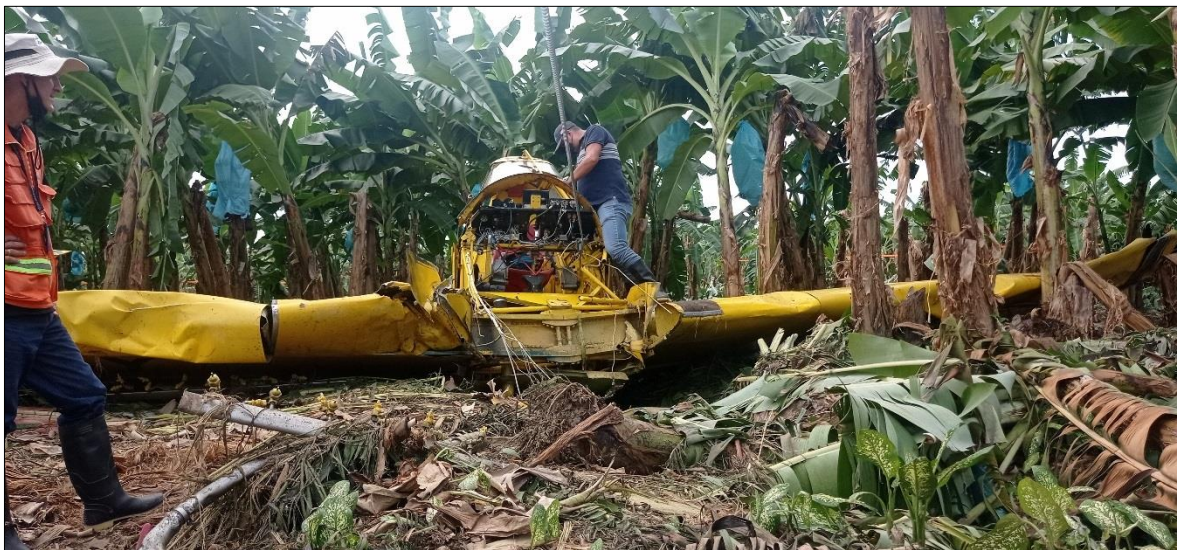
Se encontró deformación plástica de la piel de la aeronave, sobre el fuselaje frontal y los costados izquierdo y derecho, como consecuencia de los fuertes cambios de desaceleración y absorción de energía.

Fotografía No. 5: Daños en la parte frontal de la aeronave y en los bordes de ataque de los planos.

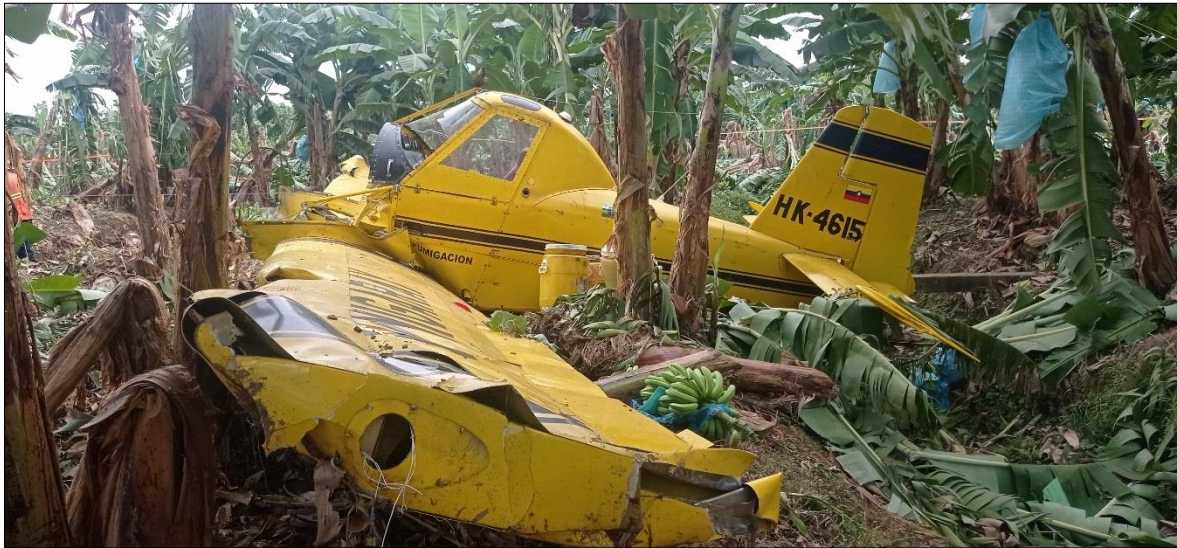
Fotografía No. 6: Daños sustanciales en el plano izquierdo.

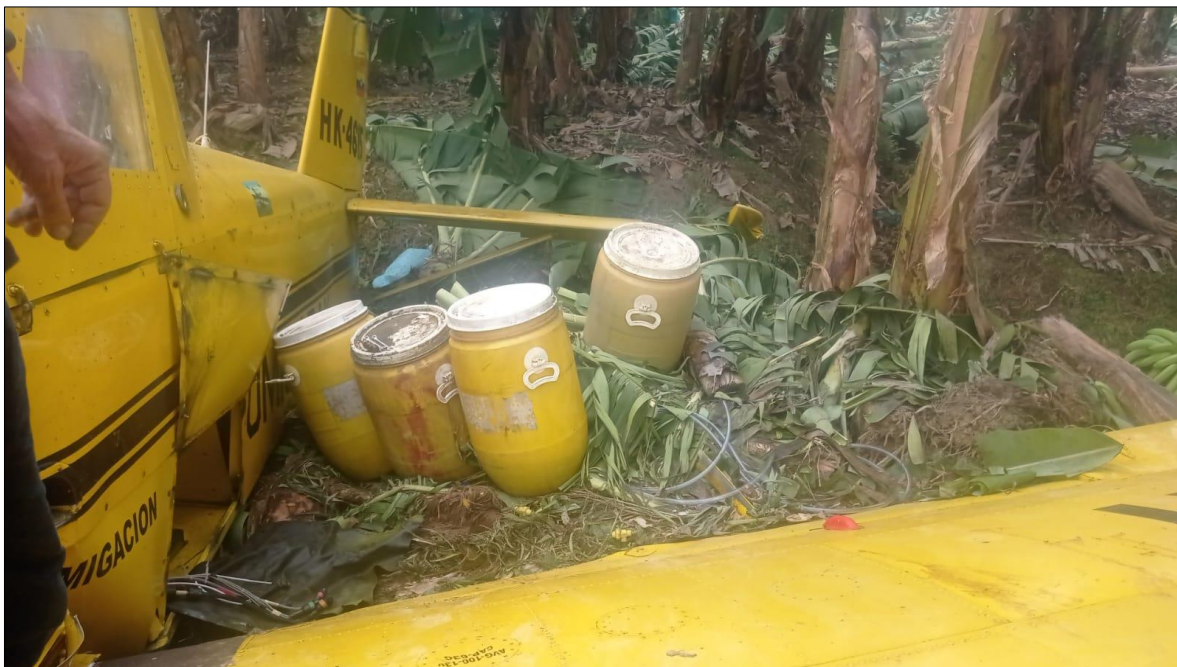
Se encontró que la aeronave contaba con combustible AVGAS 100/130 en los planos, de los cuales se drenaron aproximadamente 65 galones.

Fotografía No. 7: Combustible drenado de los planos de la aeronave.
