INFORME FINAL ACCIDENTE

COL-18-15-GIA

Helicóptero Bell 206 L4

Matrícula HK 4484

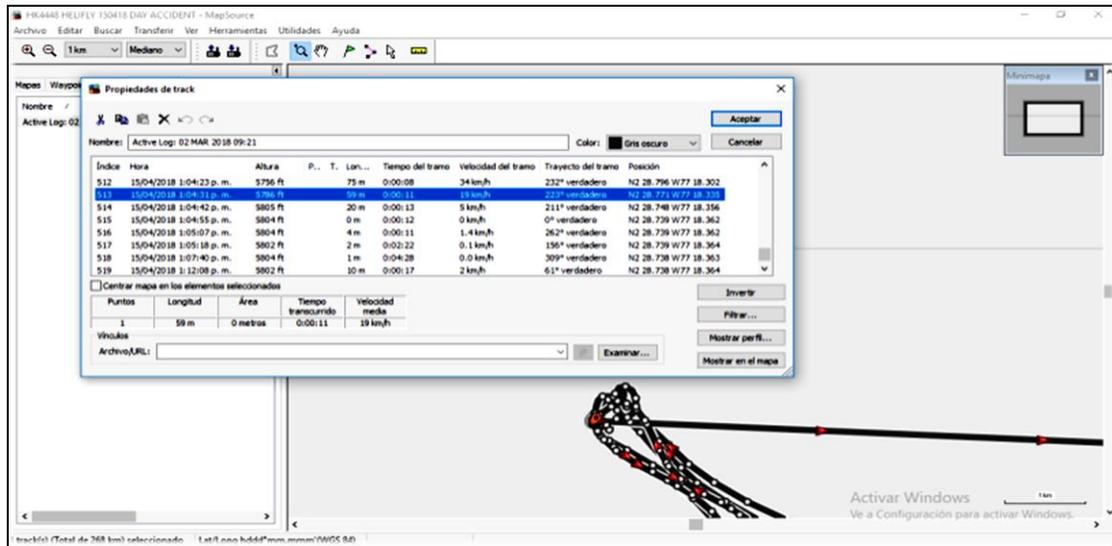
Figura No. 3 – Traza de vuelo registrada por el GPS de la aeronave HK 4484

A continuación, se presenta una descripción detallada de la secuencia de eventos de la última aproximación antes, del accidente y eventos ocurridos después del accidente. Siendo aproximadamente las 12:04 HL (17:04 UTC) el helicóptero Bell 206L4 HK 4484, inició la aproximación para el enganche de la carga, contra el viento, maniobra que dispuso la mejor estabilidad de vuelo para la aeronave.

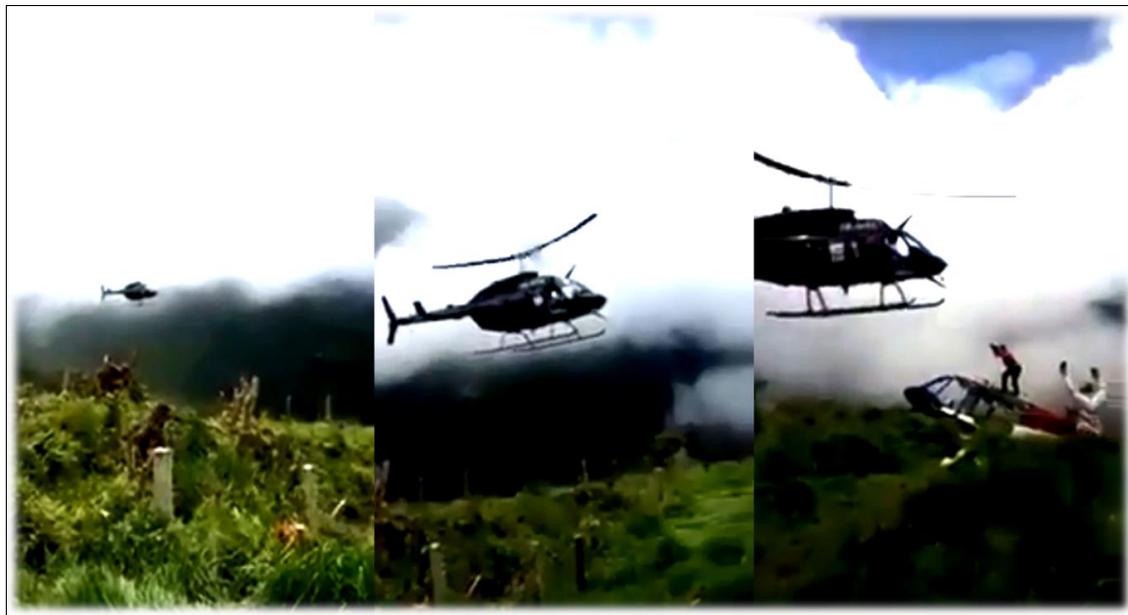
Fotografía No. 1 – Secuencia de aproximación del helicóptero HK4484 antes del accidente

Esta aproximación culminó en un vuelo estacionario, con un movimiento lento hacia adelante; por otro lado, aun con visibilidad por parte del Piloto sobre el personal de tierra, nótese en la Fotografía No. 1, la cercanía y posición del operador encargado de dar las señales visuales, con respecto a la posición de la aeronave y rango visual del Piloto desde la cabina.

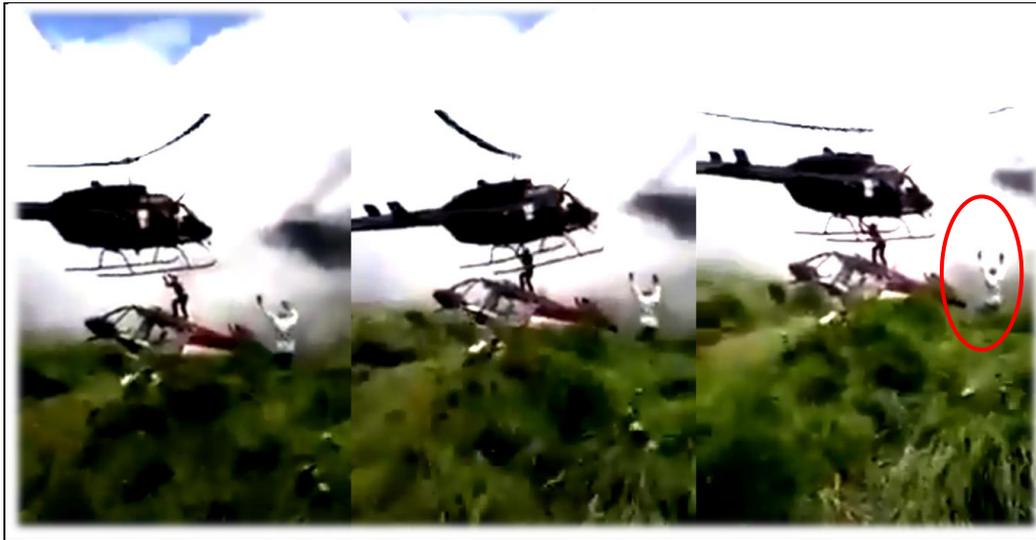
Fotografía No. 2 –Vuelo estacionario y enganche de la carga externa

La Fotografía No. 2 describe el momento en el que la aeronave se encuentra en vuelo estacionario sobre la carga; aquí conviene detenerse un momento a fin de observar la altura de la aeronave; para ello es importante tener en cuenta que, para determinar la altura apropiada, existen variables tales como las características del terreno, el efecto de tierra, el tamaño de la carga y la seguridad del personal en tierra.

Sin embargo, las imágenes evidencian fluctuaciones considerables en altura de la aeronave y simultáneamente se efectúa el enganche de la carga, con indicaciones visuales de movimiento hacia arriba (ascenso) por parte del operario que cumple funciones de señalero.

Al realizar el enganche de la carga con el cable de la eslinga, la aeronave, perdió su equilibrio, y se perdió la efectividad de la actuación del rotor principal, haciendo que se perdiera el control y la estabilidad de la aeronave, la cual inició un movimiento de volteo lateral o vuelco hacia la derecha, en aumento, (volteo dinámico), que excedió los límites del ángulo de balanceo crítico y el régimen de volteo, hasta quedar invertida.

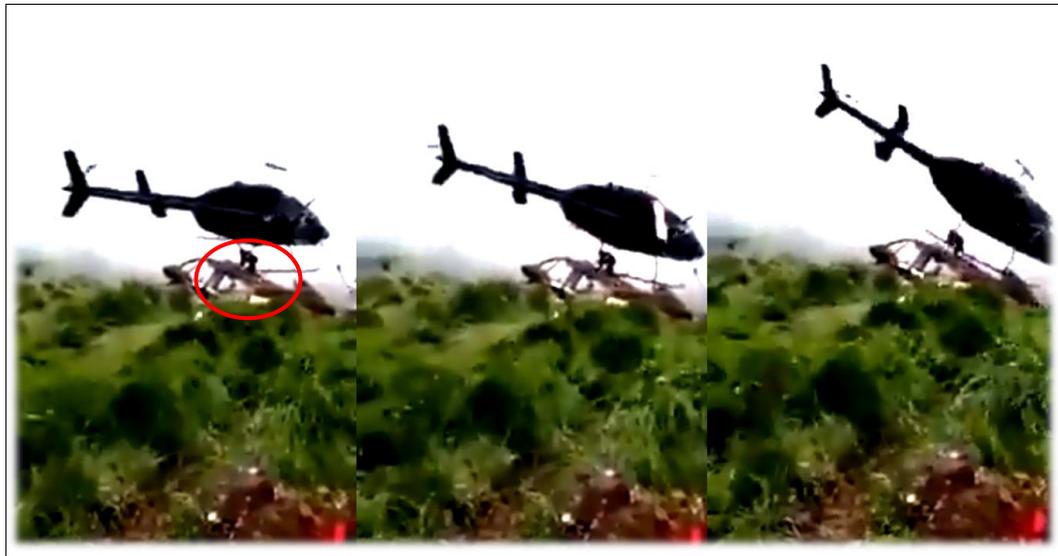
Fotografía No. 3 – Secuencia final de eventos del accidente

Como consecuencia de la interferencia e interposición de las partes que estaban siendo enganchadas por parte del operario a la aeronave, la imagen muestra el origen del punto de pivote al chocar el tren de aterrizaje lado derecho con la carga (fuselaje de la otra aeronave accidentada); al suceder esto el Piloto experimentó que el bastón del control cíclico lateral reaccionaba más lentamente, y se tornó menos efectivo; esto hizo que el Piloto aplique el procedimiento de emergencia, desactivando el enganche que soltó la carga de la aeronave.

Añádase a esto, el estado de vulnerabilidad del operario que ejecutaba funciones de señalero, quien en todo momento se encontró en proximidad, cerca de la influencia del diámetro del disco del rotor principal.

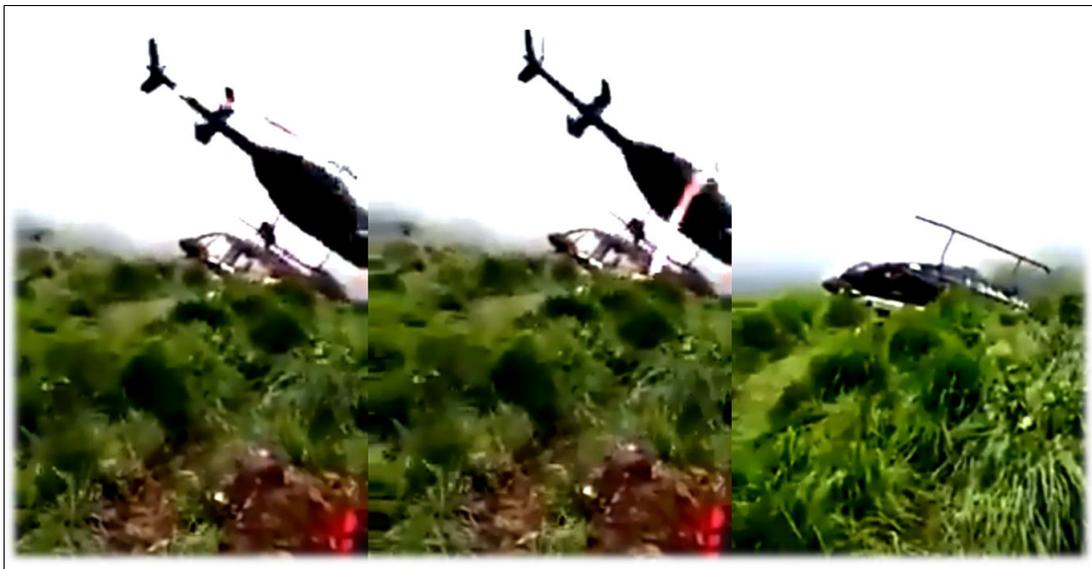
Fotografía No. 4 – Posición final de aeronave accidentada

En la fotografía, también es posible determinar que, desde el inicio de la maniobra de carga externa, el operario siempre indicó, haciendo señas hacia arriba, que la aeronave debía realizar un movimiento de ascenso; en ningún momento fue posible apreciar por medio de las señales la confirmación de un vuelo estacionario (los brazos extendidos horizontalmente hacia los lados, las palmas hacia abajo), o de operación de enganche de la carga (las manos se levantan alternativamente por encima de la cabeza en un movimiento semejante al de trepar por una sog, para tensar el cable).

Bajo esta perspectiva, de modo esquemático, se advierte disipación momentánea del Piloto, en el control de la posición y actitud de la aeronave, acompañada de una tendencia a la traslación y variación lateral de deriva lenta y continua respecto a su vuelo estacionario; añádase a esto, con relación a la correspondencia del desempeño inherente de la naturaleza humana, el empleo inapropiado de tiempo para la toma de decisiones, manifestada en la alteración, limitada y abrupta en la autoridad eficaz de los movimientos de los controles de vuelo

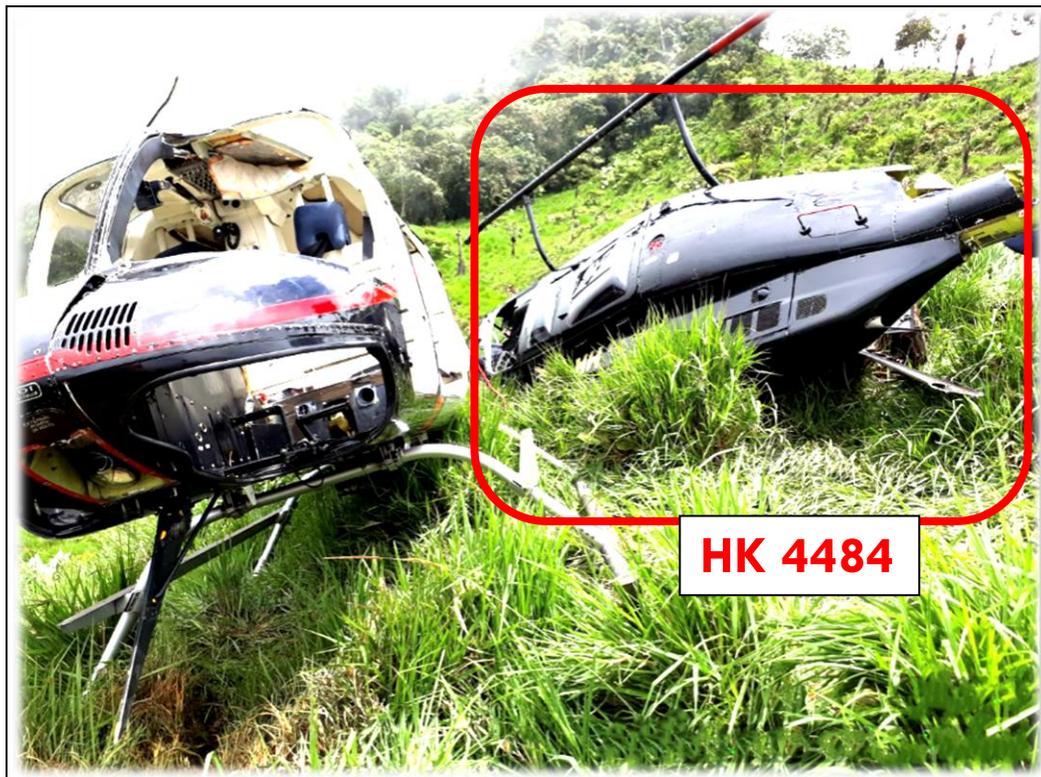
Fotografía No. 5 – Posición final de aeronave accidentada (HK 4484)

Así mismo, a lo anterior se añade, que, como resultado del choque de la aeronave contra el terreno, pierde la vida uno de los Técnicos que en ese momento cumplía con los deberes y funciones de impartir instrucciones al Piloto desde tierra para el enganche de la carga.
