# INFORME PRELIMINAR ACCIDENTE

**COL-18-28-GIA**

Excursión de pista

Douglas DC-3, Matrícula HK3293

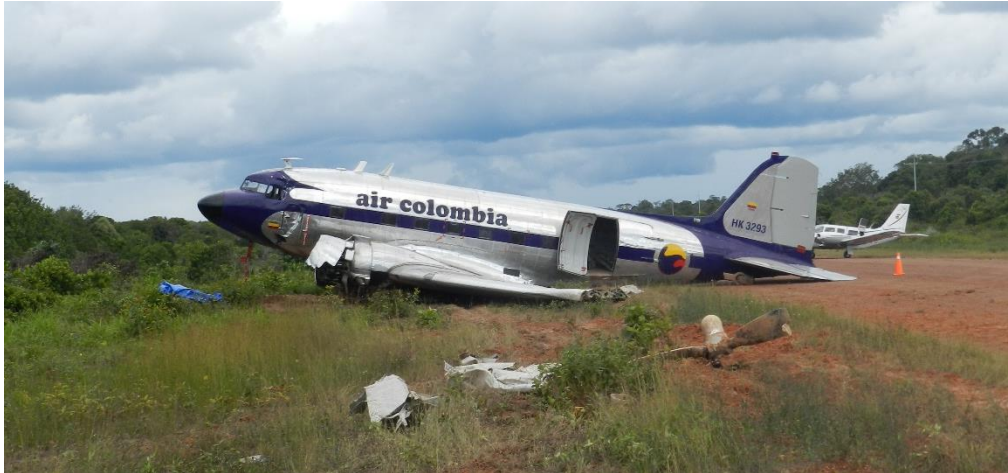
*Imagen No.1 – Posición final de la aeronave HK3293*

Los Investigadores arribaron al sitio del suceso a las 14:15 HL, del siguiente día al accidente. Se encontró la aeronave ubicada en coordenadas  $N01^{\circ}55'0.73'' - W67^{\circ}04'40.31''$ , a 434 metros de la cabecera 18, sobre el costado izquierdo y con rumbo final de  $058^{\circ}$ , a una elevación de 309 pies.

La marca de excursión de pista quedó ubicada a 280 metros del punto de sentada de ruedas, y a 320 de la cabecera 18. En su trayectoria, se evidenció un golpe sobre la superficie del terreno con la estructura del intradós de la punta del ala izquierda, a 366 metros de la cabecera 18. La aeronave continuó describiendo la trayectoria de excursión y posteriormente, a 21 metros, se evidenció una marca de la pala de la hélice izquierda contra el terreno. Esto provocó el desprendimiento de la misma y generó en la aeronave un pivote que la inclinó abruptamente hacia el costado derecho, ocasionando la interacción de la hélice derecha contra la superficie. Como consecuencia, se produjo el desprendimiento de la hélice. Posteriormente, la aeronave se detuvo a 434 metros de la cabecera 18.

Como resultado del desprendimiento de la hélice izquierda, se generaron afectaciones importantes a la estructura de la cabina y en parte inferior de la aeronave. La excursión generó rotura del patín de cola, de la punta del ala izquierda y del alerón izquierdo.

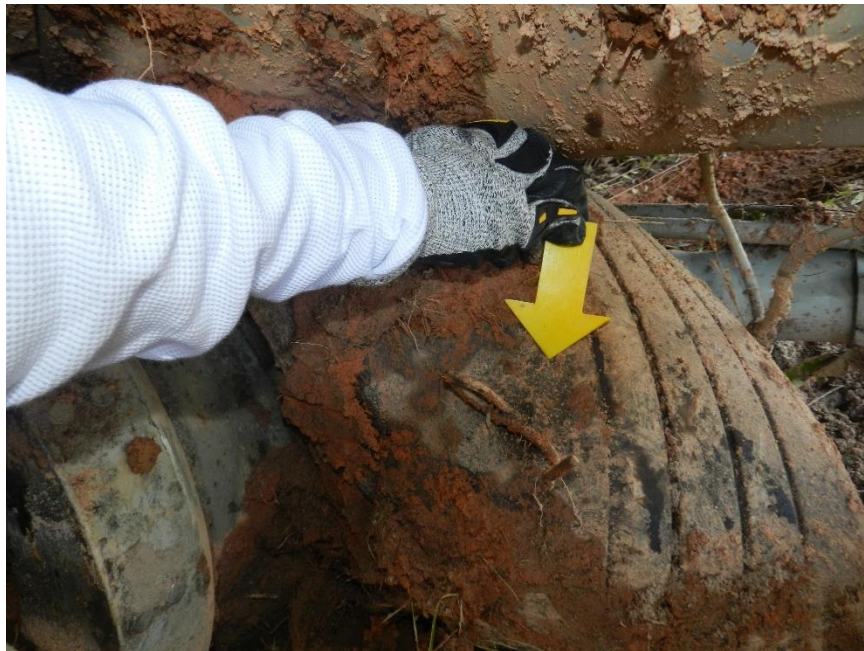
La inspección a los trenes de aterrizaje evidenció la penetración de una varilla de hierro de 15 centímetros de longitud en el flanco interior del neumático del tren principal izquierdo, la cual permanecía incrustada en el neumático.

*Imagen No. 2 – Evidencia de la inrustación de la varilla de hierro en el neumático*

Durante la inspección de la pista, se encontraron restos de escombros ubicados en el margen izquierdo, a 21 metros del eje de pista y a 277 metros de la cabecera 18. Así mismo, en las coordenadas N01°55'8.94" - W67°04'43.00", se encontró un escombros de varilla de hierro de 13 centímetros, sobre la superficie de la pista y ubicada en la trayectoria de las huellas de la rueda izquierda de la aeronave HK3293.

*Realizar una inspección inmediata al aeródromo San Felipe (IATA: 9DI), con el fin de verificar el cumplimiento de los requisitos técnicos exigidos en la Parte 14 de los RAC, e instar al explotador del aeródromo (Gobernación de Guainía), a que desarrolle estrategias en conjunto con la comunidad y la Brigada del Ejército Nacional acantonada en el aeródromo, para efectuar el y mantenimiento y vigilancia a la pista, de manera que se garanticen las condiciones de seguridad para la operación de las aeronaves, en especial, en lo relacionado con el control de objetos extraños (FOD) sobre la superficie de la pista.*
