# INFORME PRELIMINAR ACCIDENTE

**COL-18-24-GIA**

**Colisión contra el terreno después  
del despegue  
AYRES S2R-T34, Matrícula HK3446  
27 de junio de 2018  
Apartadó, Antioquia – Colombia**

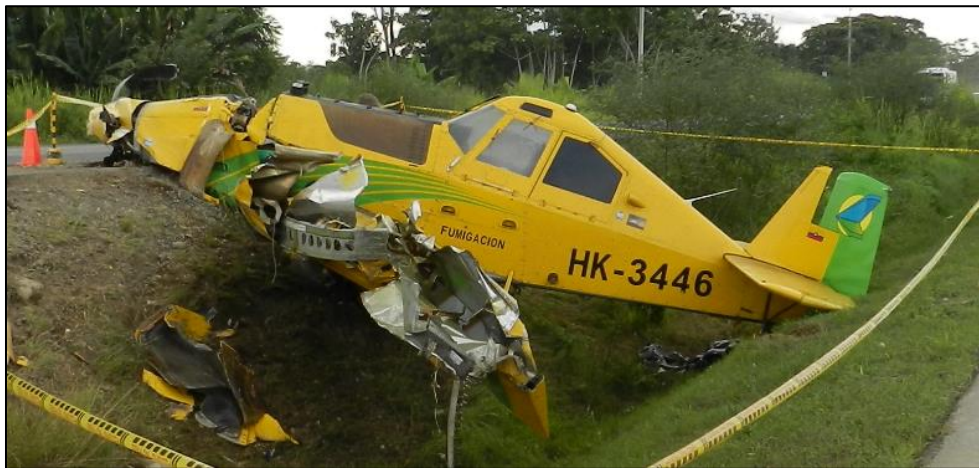
*Imagen No. 1 – Estado final de la aeronave HK3446*

La aeronave presentó desprendimiento parcial del motor de la estructura, con evidencias de fuego en la sección de la etapa de turbina. La hélice se encontraba unida al motor y las palas presentaron deformación en torsión hacia atrás, con separación de 8 cm en sus puntas.

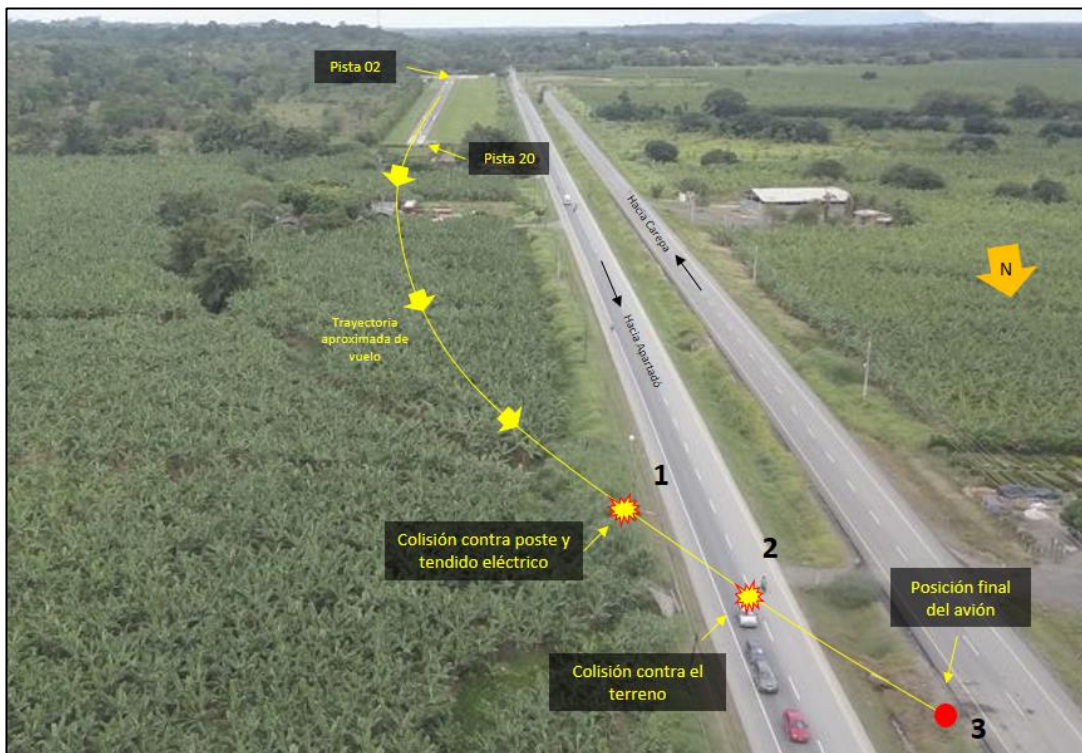
*Imagen No. 2 – Trayectoria de impacto contra el terreno HK3446*

La aeronave describió una trayectoria de impacto que inició (1) con la interacción de la sección de la punta del ala izquierdo de la aeronave contra un poste y la colisión del borde de ataque del ala derecha con el tendido eléctrico que se encontraba ubicado en coordenadas  $N07^{\circ}50'31.37''$   $W076^{\circ}38'37.08''$ .

A 18.6 mts del punto inicial de colisión (1), se produjo el segundo impacto de la aeronave (2) en coordenadas  $N07^{\circ}50'31.97''$   $W076^{\circ}38'37.14''$ . Allí se encontraron huellas en la superficie asfáltica de la carretera provenientes de la sección ventral del motor con marcas de abrasión en superficie del pavimento, ocasionadas por las palas de la hélice. Seguidamente, a 3 mts,

se iniciaron marcas longitudinales originadas presuntamente por la llanta y por la estructura del tren principal derecho.

23 metros después, la aeronave ingresó al canal de drenaje (3) arrastrando las cuerdas del tendido eléctrico y finalizando su recorrido con un rumbo final de 270°, a 12 metros MSL, de elevación.
