# INFORME PRELIMINAR

**COL-18-02-GIA**  
**CONTACTO ANORMAL CON LA PISTA (ARC)**  
**Piper PA-18A -150, HK-630G**  
**22 de Febrero de 2018**  
**Cali, Valle del Cauca, Colombia**

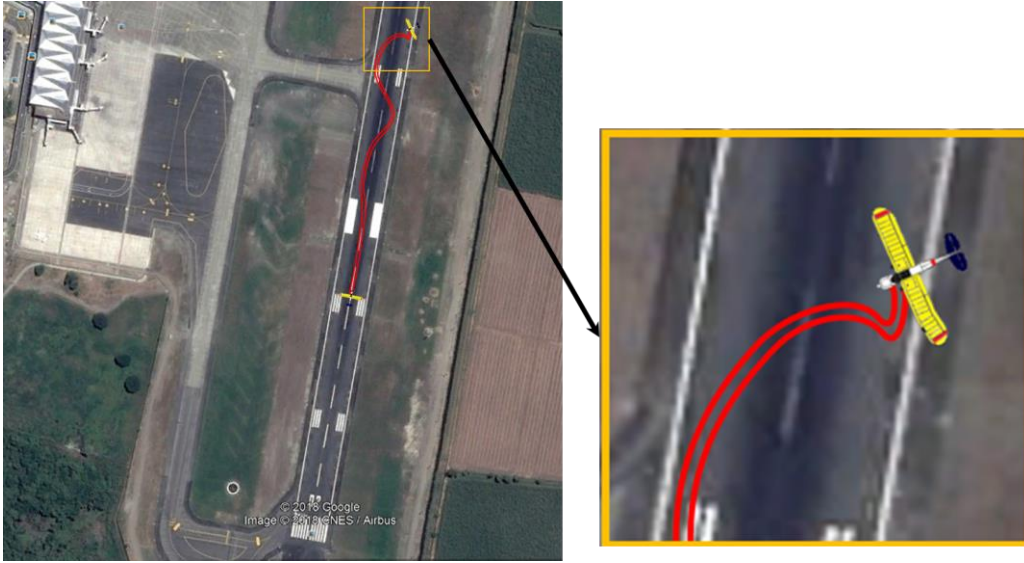
*Imagen No. 1 Secuencia de eventos, trayectoria descrita por la aeronave posterior al aterrizaje, durante su desaceleración en la pista*

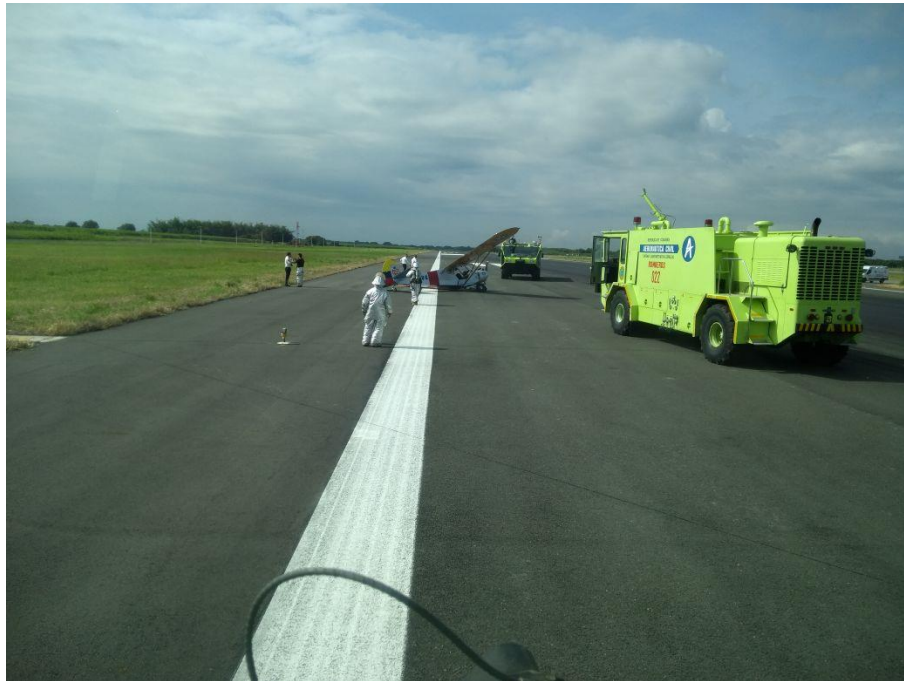
**Fotografía No.1** Condición final de la aeronave HK630G

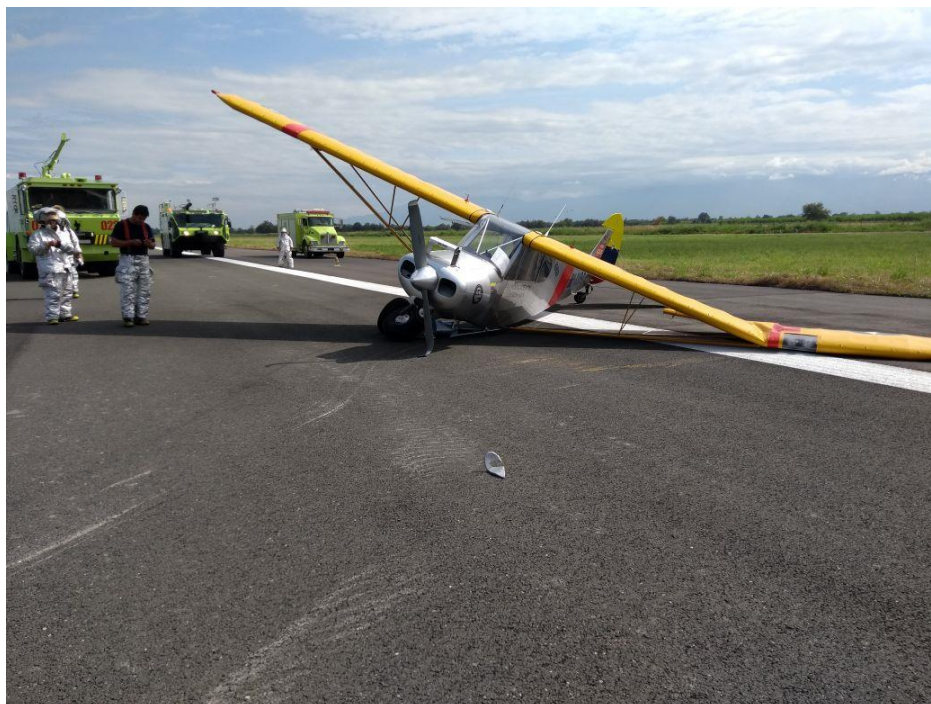
*Fotografía No.2 Condición final de la aeronave HK630G, Daños en el tren principal, plano izquierdo, hélice, motor, entre otros*

1. Plano LH<sup>1</sup> evidencia dobles de sus vigas principales a la altura de las luces de taxeo y aterrizaje.
2. Hélice con daños estructurales en las puntas por impacto con la superficie de la pista, evidencia patrones de alta potencia.
3. Tren de aterrizaje LH presenta fractura total a la altura del eje de la rueda.
4. Fractura del tubo que une el tren LH y RH<sup>2</sup> con el fuselaje.
5. Fractura del amortiguador LH en ambos extremos.

6. Factura del rin LH en su cara externa.
7. Abolladuras en el protector del amortiguador RH.
8. Leve impacto y daño mínimo en el extremo exterior del elevador LH.
9. Parada súbita del motor por impacto de la hélice con la superficie de la pista.
