INFORME PROVISIONAL ACCIDENTE

COL-19-01-GIA

Apagada de la planta motriz

Pipistrel Virus SW100

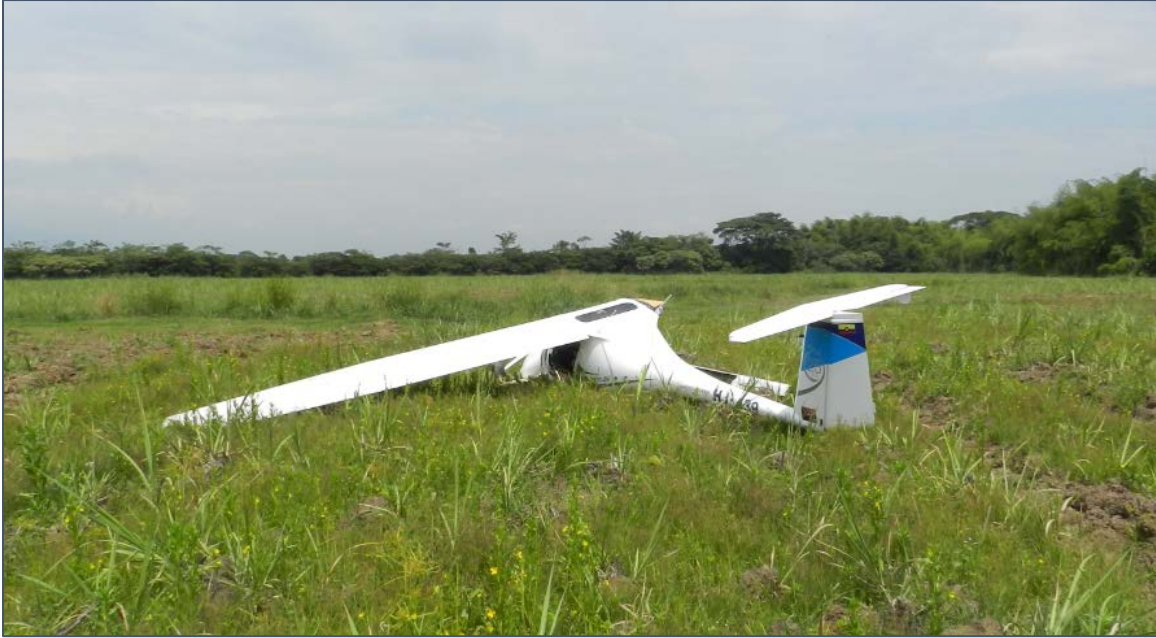
Fotografía No. 1: Estado final HJ439

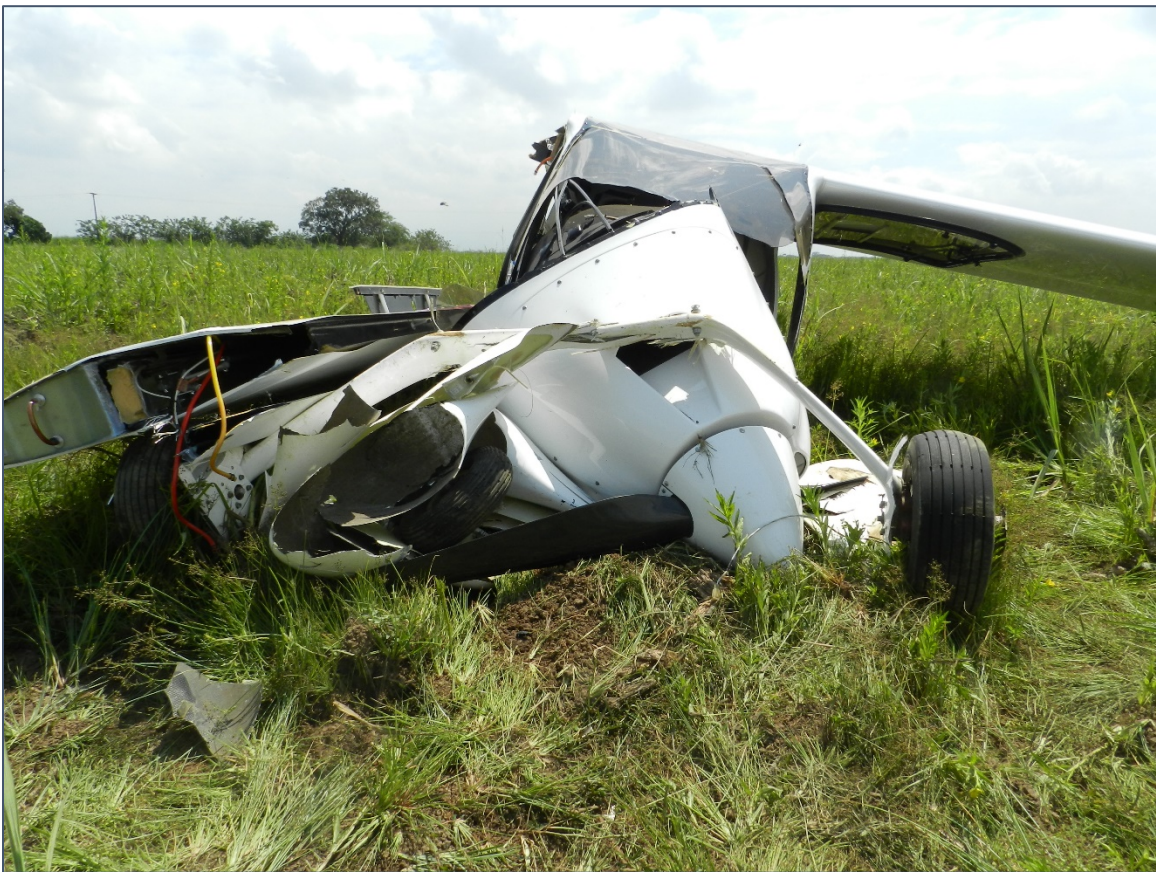
El aterrizaje se efectuó de manera controlada; no obstante, cuando la aeronave entró en contacto con la superficie el tren de nariz y el tren principal impactaron con el borde de una zanja ubicada y se desprendieron; el plano derecho hizo contacto con el terreno y se desprendió también.

Fotografía No. 2: Estado final parte delantera del HJ439

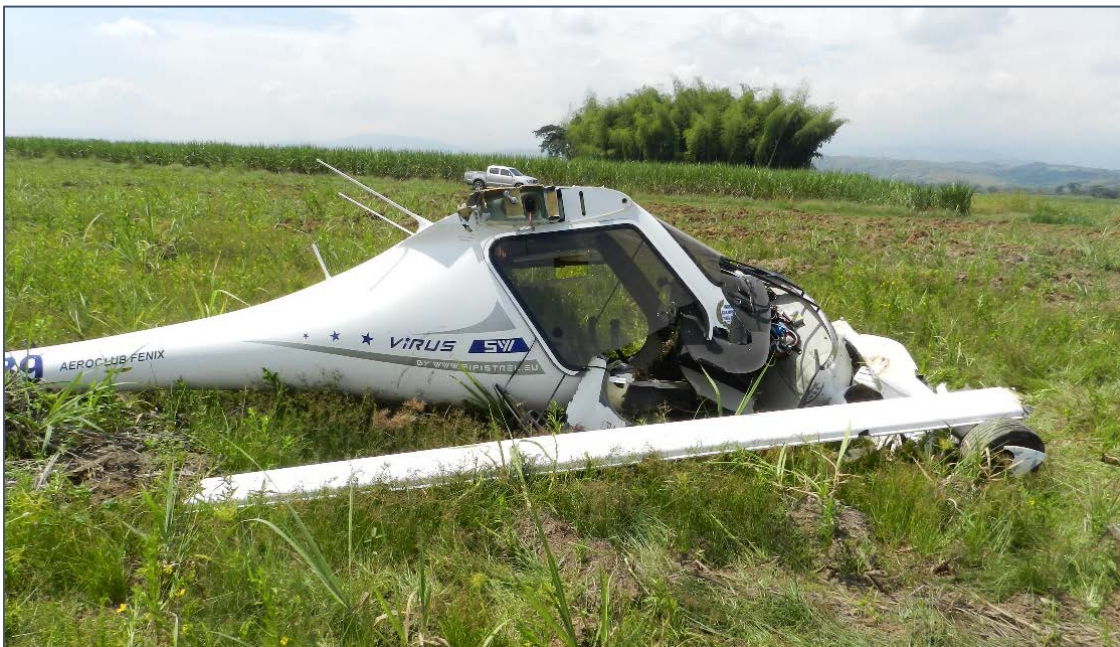
Fotografía No. 3: Desprendimiento del plano derecho del HJ439

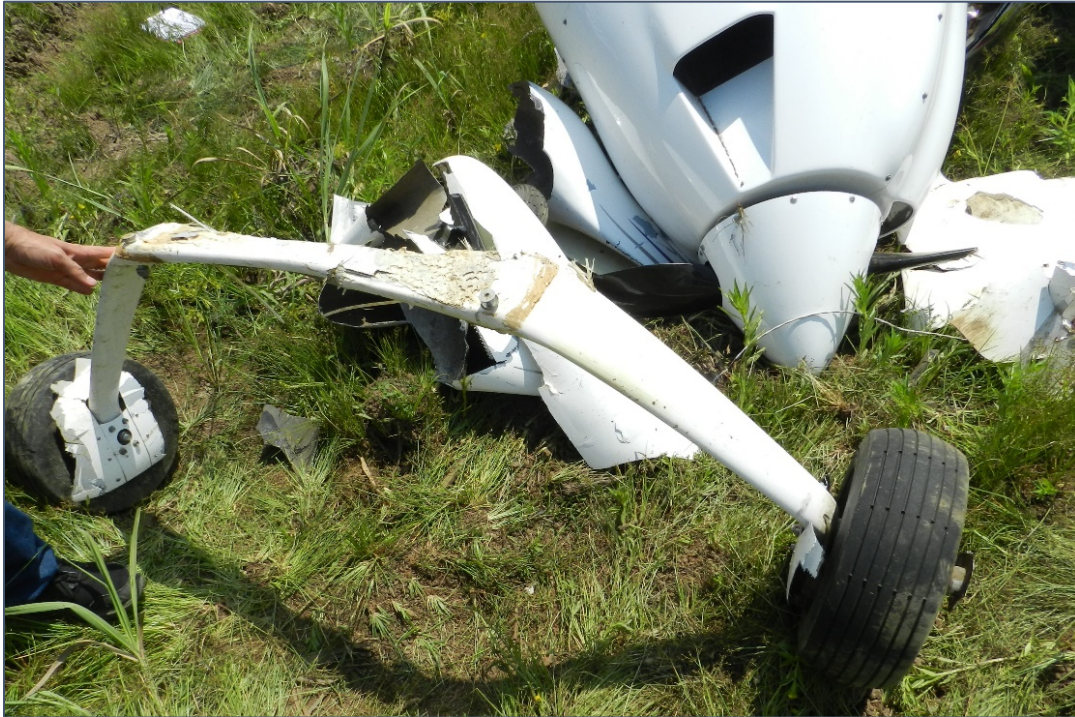
Fotografía No. 4: Desprendimiento del tren principal del HJ439

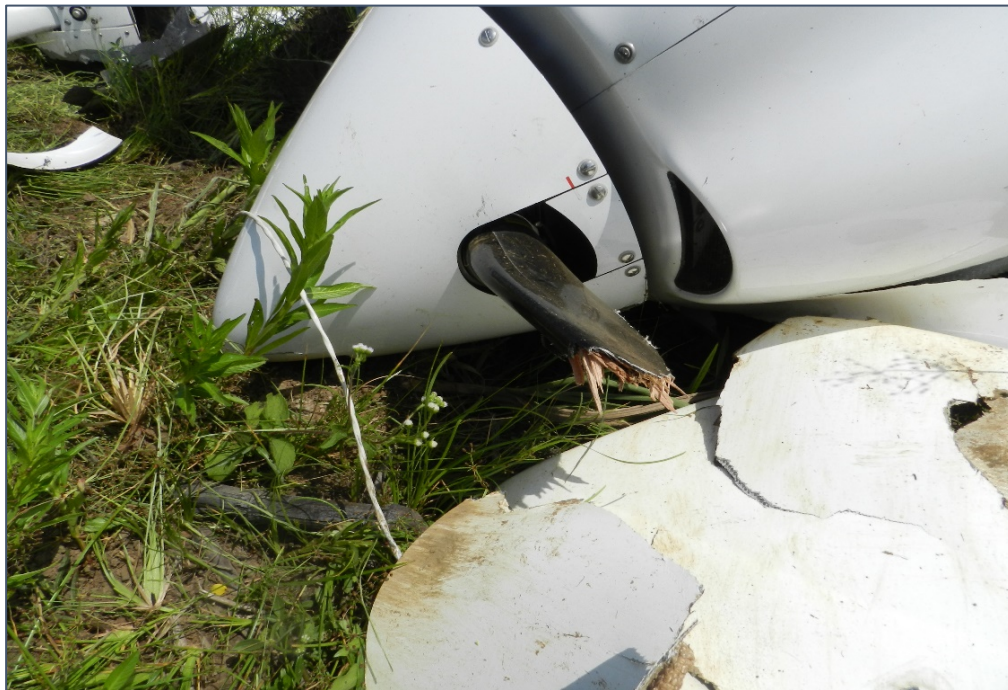
Fotografía No. 5: Ruptura de la pala de la hélice HJ439

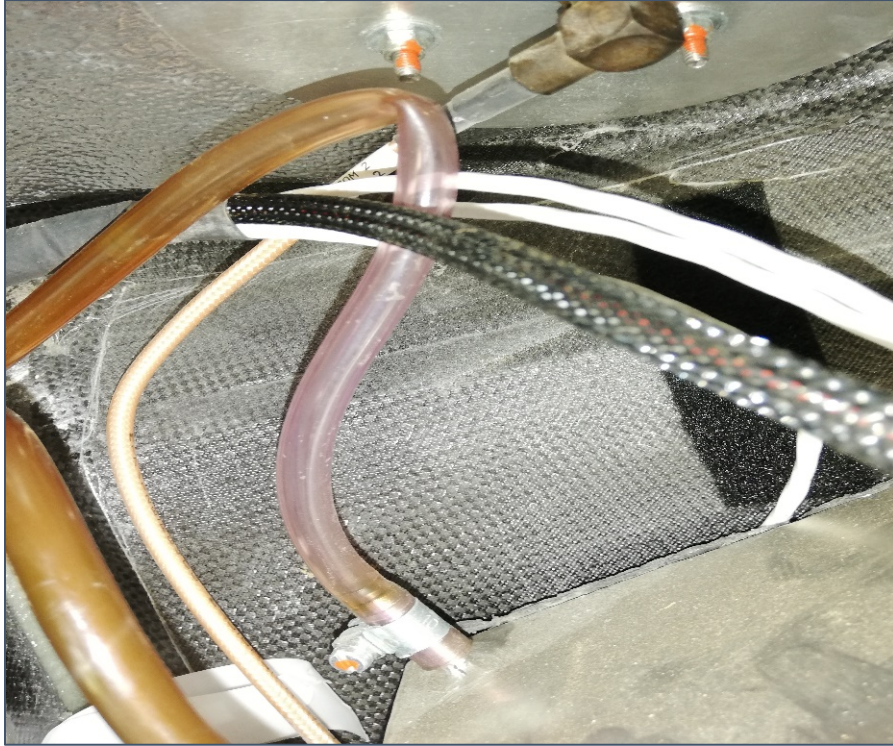
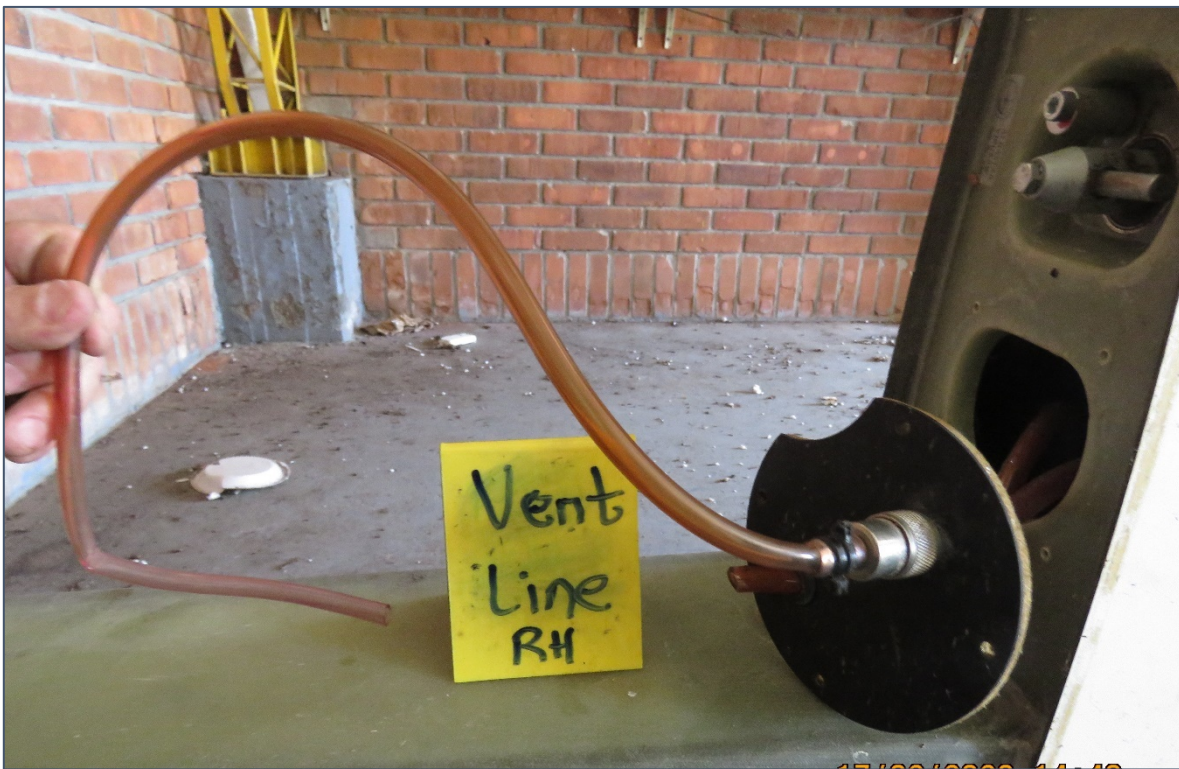
Así mismo, se inspeccionaron las líneas de combustible, con el fin de determinar la interrupción del flujo del mismo, como un posible factor contribuyente de la falla de la planta motriz en vuelo. Si bien no hubo hallazgos relacionados con las mismas, se encontró la línea de ventilación derecha con evidencia de obstrucción del flujo de aire, tal como se muestra a continuación:

Fotografía No. 6: Línea de ventilación RH HJ439

Fotografía No. 7: Línea de ventilación RH HJ439
