# INFORME FINAL ACCIDENTE

## **COL-19-71-GIA**

**Colisión contra el terreno en  
vuelo a baja altura**

Quicksilver GT 500

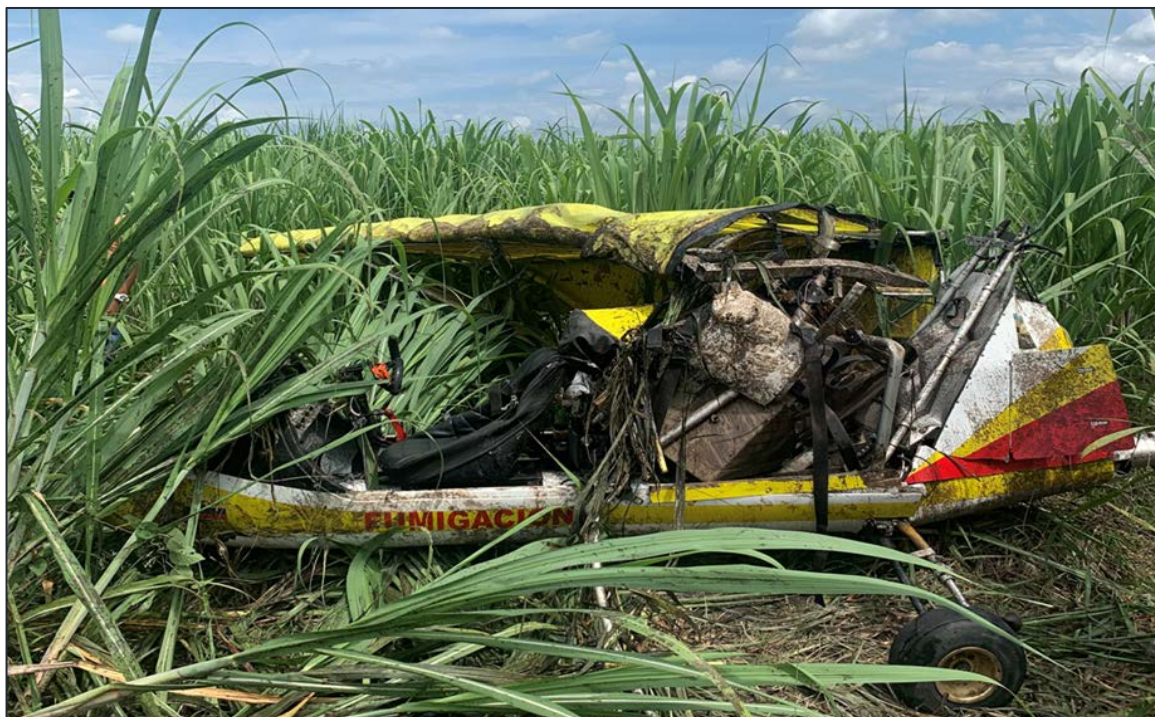
**Fotografía No. 2: Condición final de la aeronave HJ337**

El ultraliviano sufrió destrucción total. En el momento de golpear el plano izquierdo con el cultivo, se desprendió quedando a 12 m atrás de los restos de la aeronave.

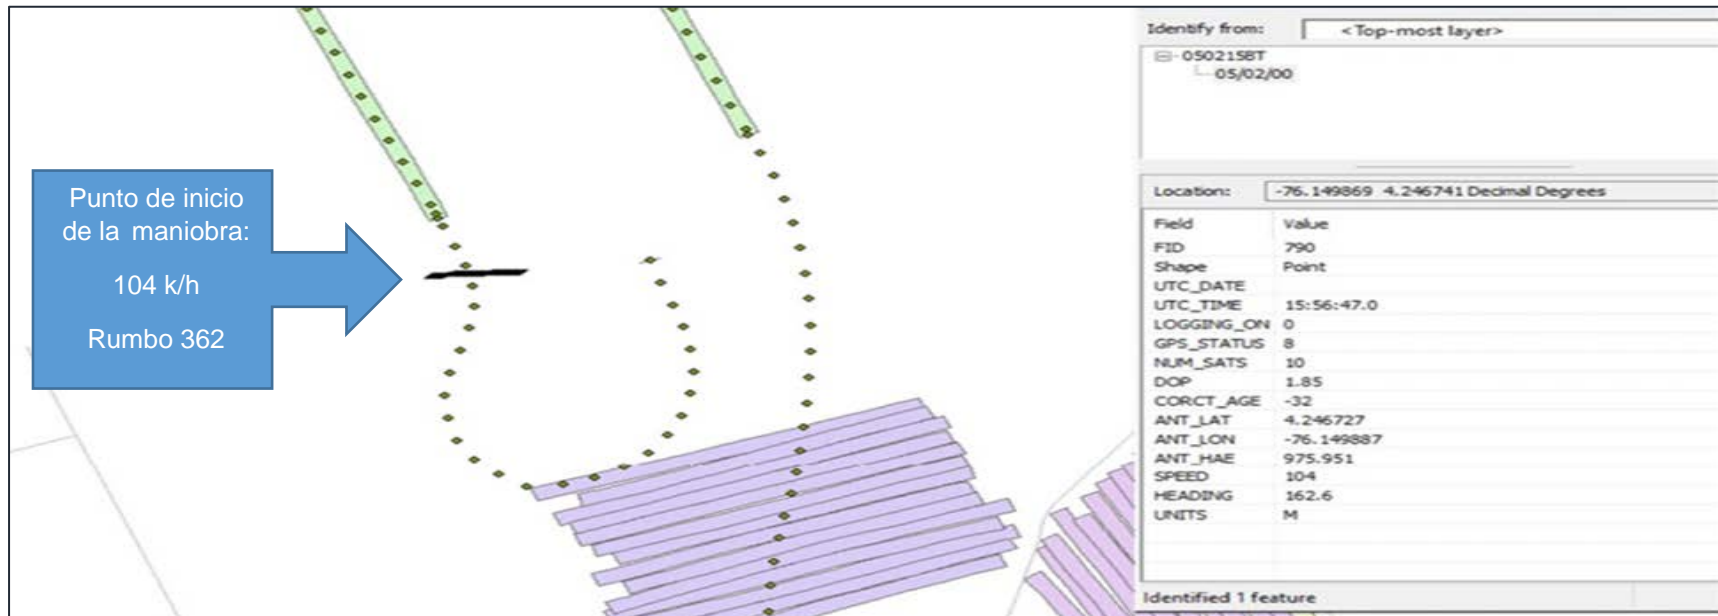
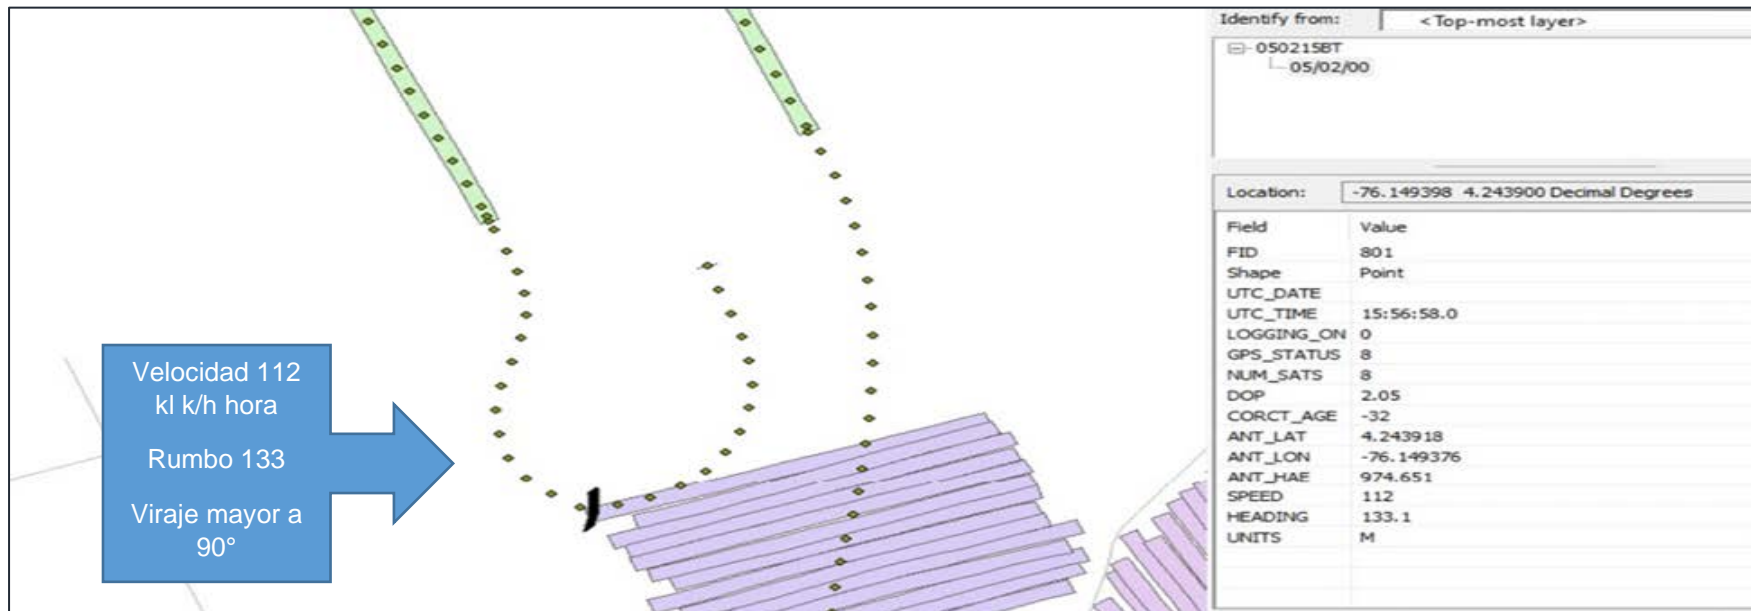
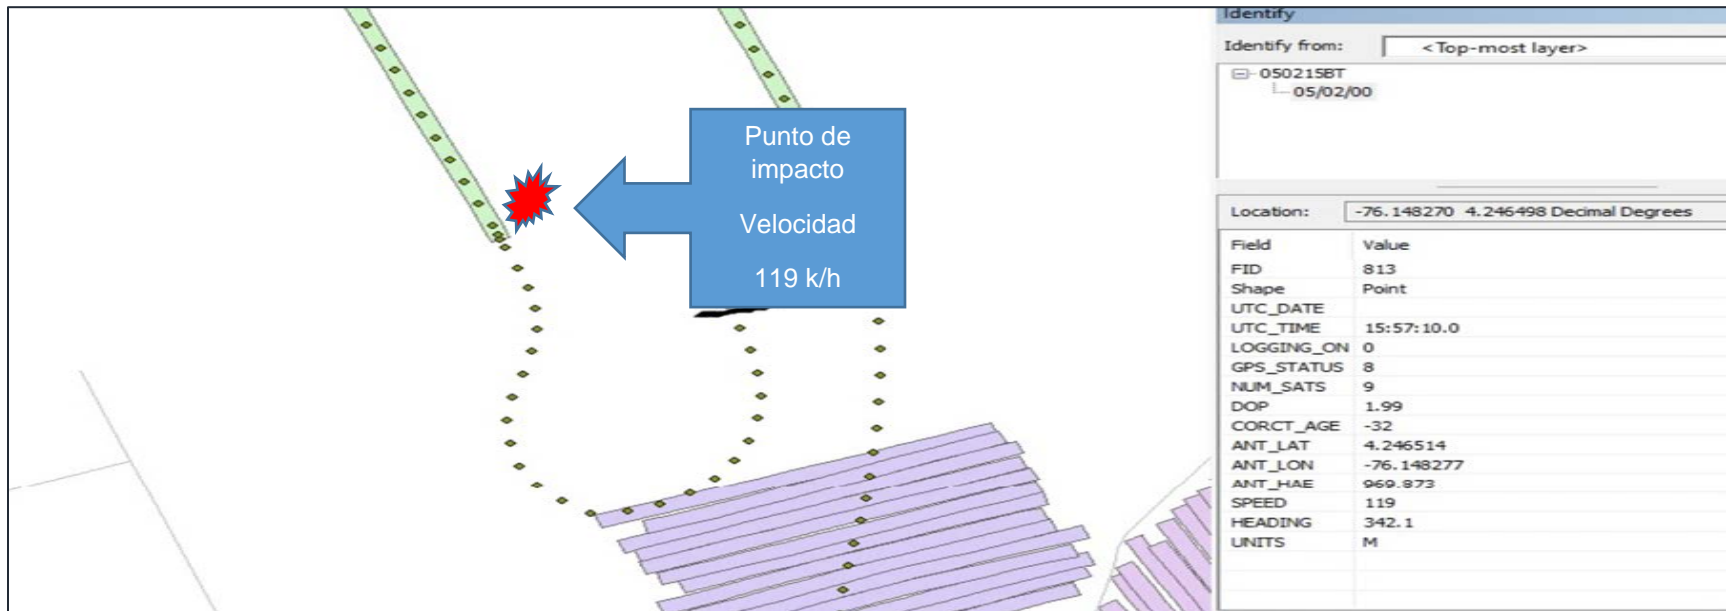
Las gráficas de las imágenes georreferenciadas permitieron determinar que la derrota de la aeronave varió constantemente en un viraje muy cerrado por la izquierda. Los datos de velocidad están dados en Kilómetros por Hora.

La velocidad se mantuvo constante inicialmente en un promedio de 57 kt; sin embargo, aumentó en el viraje hasta 63 kt, hasta el momento del impacto.

**Figura No. 01: Datos de vuelo a las 15:56:47 h**

Figura No. 02: Datos de vuelo a las 15:56:58 h

Figura No. 03: Datos de vuelo a las 15:57:10 h

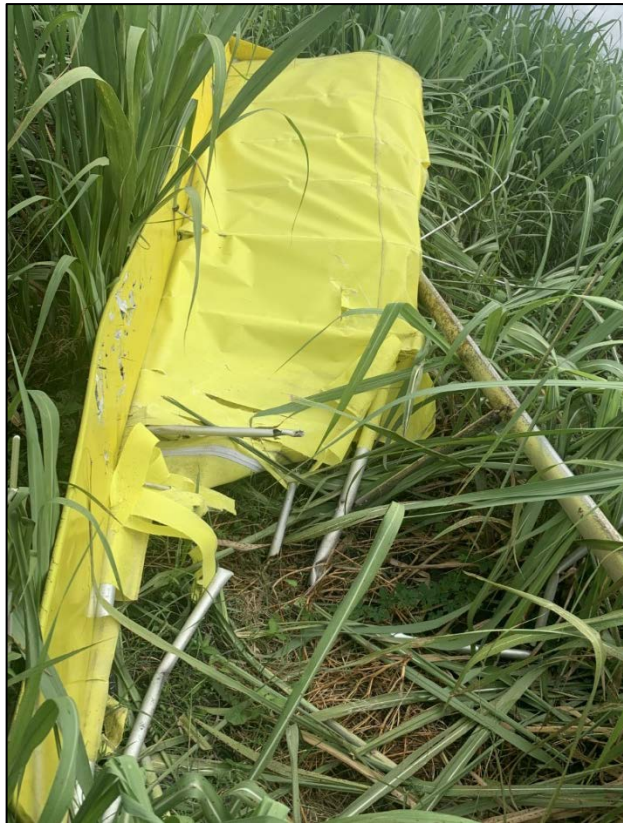
**Fotografía No. 3: Plano izquierdo ubicado a 12 m de la aeronave**

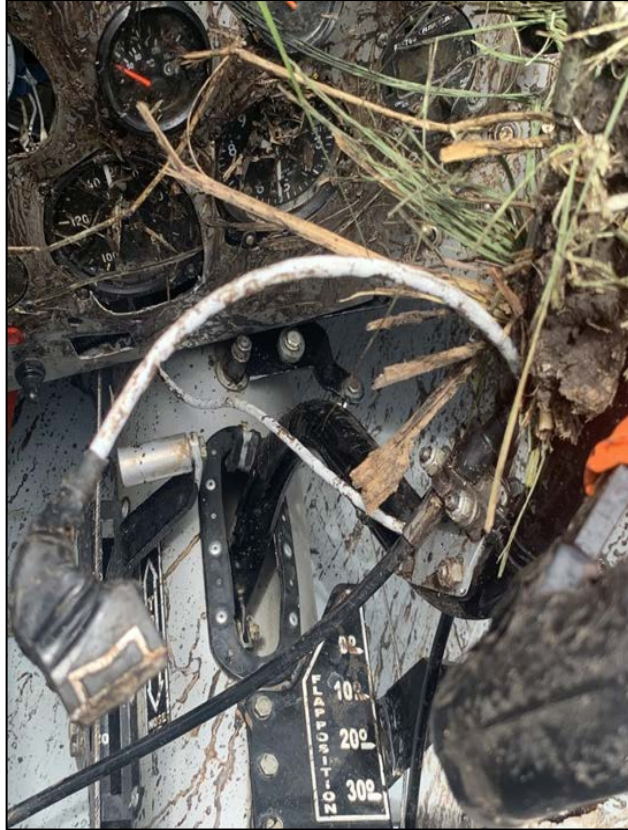
**Fotografía No. 4: Posición de los flaps**

La aeronave estaba configurada con “2 puntos” de flaps.

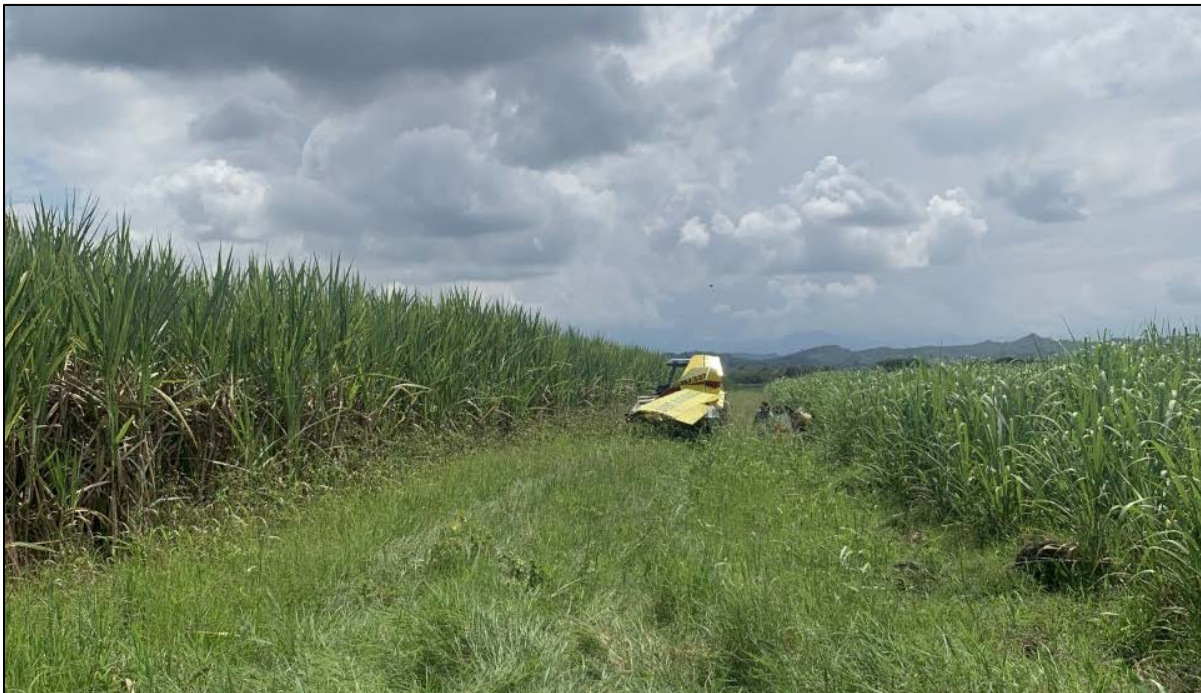
El área en la cual ocurrió el accidente es un área de cultivos de caña de azúcar; hacia el Oriente se encuentran cultivos jóvenes (de menor altura), y hacia el Occidente se encuentran cultivos adultos, cuya altura es mayor en unos 20 ft.

La aeronave volaba con rumbo 162° sobre los cultivos de menor altura; cuando viró hacia la izquierda, pasó de sobrevolar las plantaciones más bajas, hacia las más altas; el viraje escarpado hizo que las condiciones de sustentación de la aeronave cambiaran y que la aeronave descendiera, sin que el Piloto se anticipara a una corrección, hasta que el plano izquierdo golpeó con el cultivo.

**Fotografía No. 5: Tamaño de los cultivos y rescate de la aeronave**
