# INFORME PRELIMINAR ACCIDENTE

**COL-19-01-GIA** Aterrizaje  
forzoso ante apagada de motor en vuelo  
Pipistrel Virus SW100  
HJ-439  
Enero 17 de 2019  
Finca Las Gabrielas, Jamundí  
Valle del Cauca  
Colombia

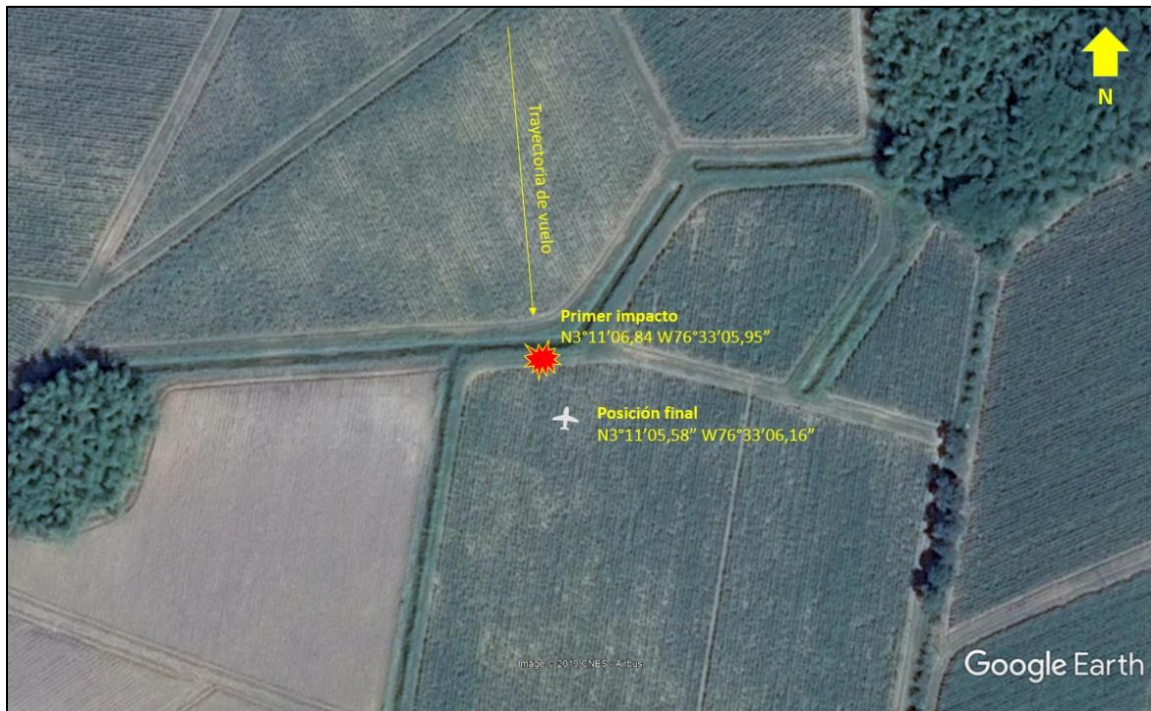
Figura 1. Croquis general del evento

Al realizar el aterrizaje de emergencia en el campo no preparado, el tren de nariz de la aeronave impactó con el terreno del cultivo de caña de azúcar ubicado en las coordenadas N 3°11'06.84" W 76°33'06.20" con rumbo 185°, con una elevación de 977 Pies.

La aeronave recorrió aproximadamente 15 metros, luego del primer impacto contra el terreno, quedando ubicada en coordenadas N 3°11'05.58" W 76°33'06.16" rumbo 012°.

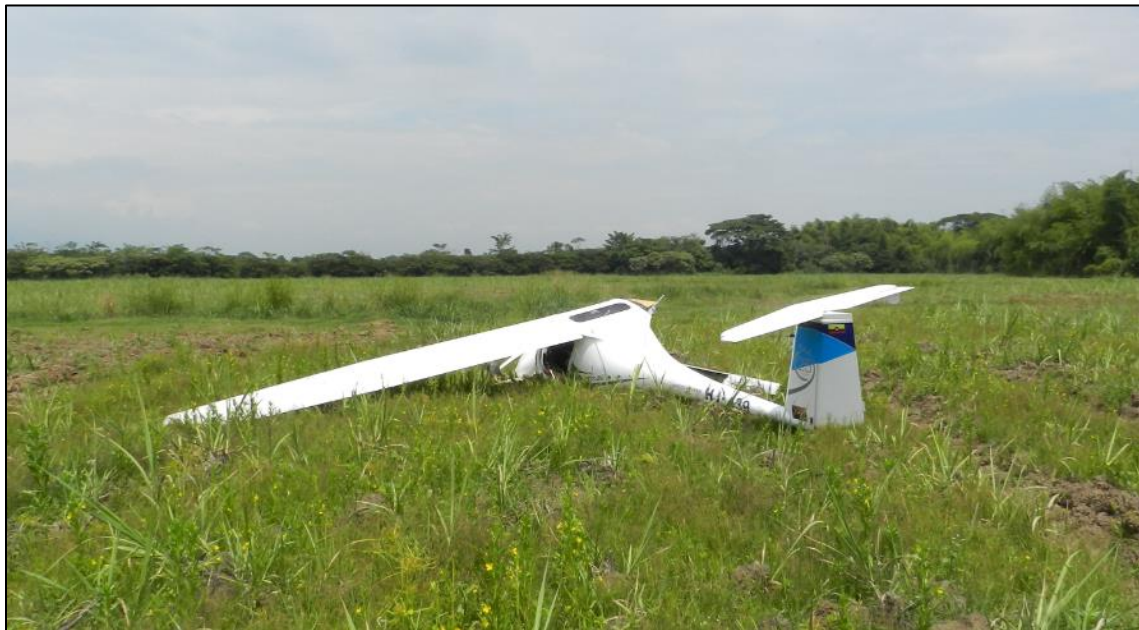
Como resultado del aterrizaje de emergencia, el avión sufrió el desprendimiento del ala derecha, desprendimiento del tren de nariz, del tren principal, del equipo TCAS y de sus puertas, así como rompimiento del plexiglás; además presentó fractura de una de sus hélices.

Fotografía No. 1: Estado final de la aeronave

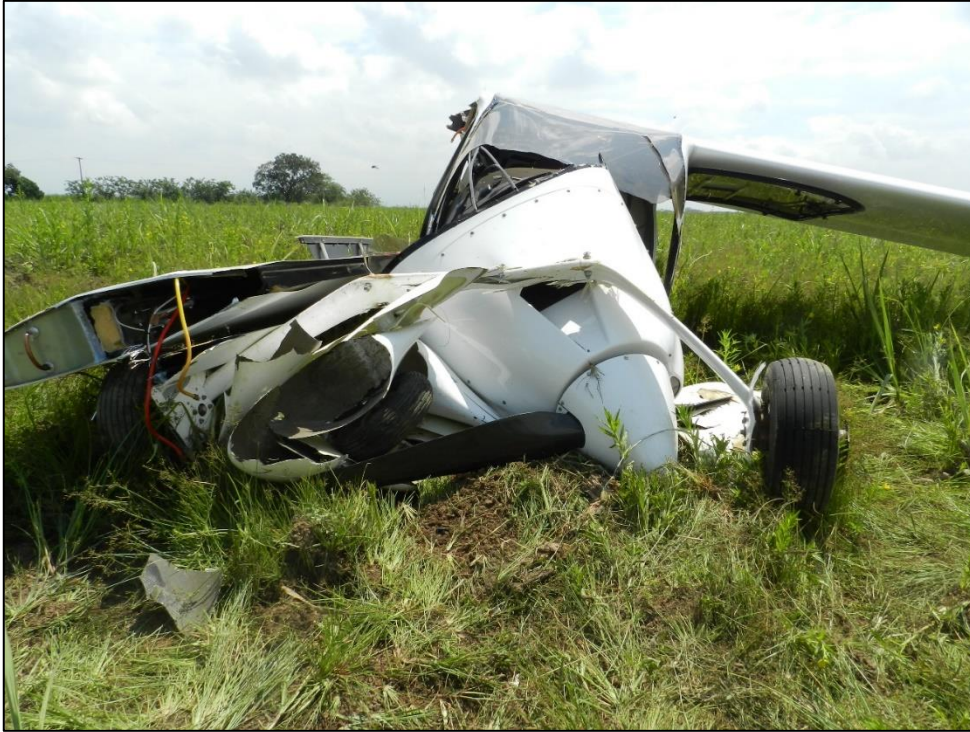
*Fotografía No. 2: Detalle de la condición de la parte frontal y cabina*
