INFORME PRELIMINAR ACCIDENTE

COL-21-04-GIA

**Aterrizaje de emergencia en
área poblada**

Ultraliviano MXP 740

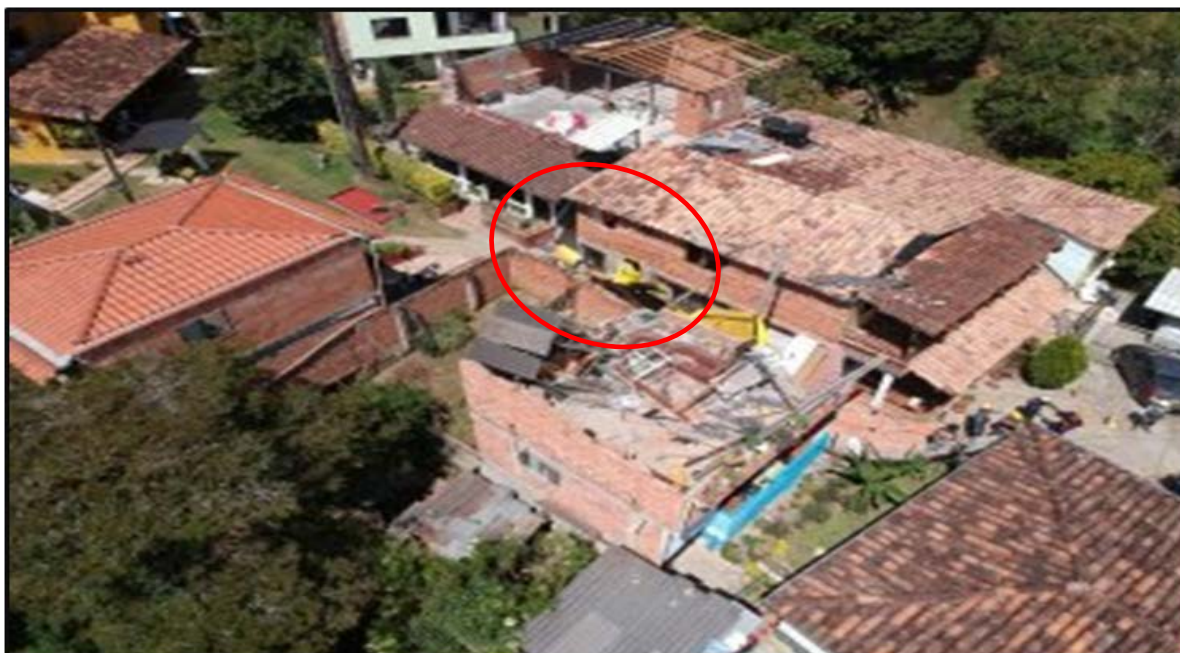
Fotografía No. 1: Ubicación Final HJ131

El ultraliviano se encontró en el sitio del evento en las coordenadas geográficas 4°74'12" N / 75°95'17"W, ubicado en la vereda El Noral, sector Cuatro Esquinas, del municipio de Copacabana, Antioquia

La aeronave quedo con rumbo final de 045°aproximadamente, y una elevación de 6454 ft con respecto al nivel medio del mar. La superficie de la zona era rígida e irregular, rodeada de viviendas.

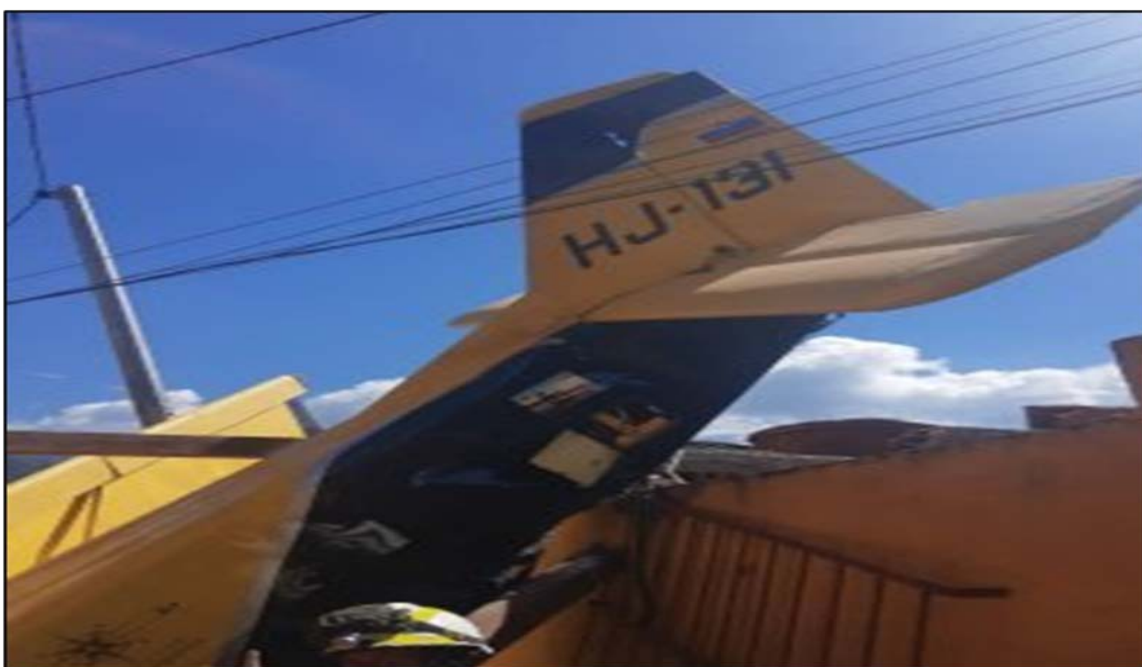
En el lugar se evidenciaron daños estructurales en la aeronave, tales como deformidades estructurales en ambos planos, tren principal colapsado, piel de la aeronave arrugada, planta motriz y palas de la hélice inmersas en los escombros y destruidas por impacto.

La aeronave se encontró configurada con flaps desplegados a su posición máxima; la planta motriz, al igual que la hélice, se encontraron inmersas en los escombros, pero sin indicaciones de potencia al momento del impacto. El procedimiento de evacuación por emergencia se realizó correctamente, según el reporte realizado por el personal de Bomberos municipales de Copacabana, quienes custodiaron la zona porque se presentó derrame de combustible.

Fotografía No. 2: Condición Estructural final de la aeronave

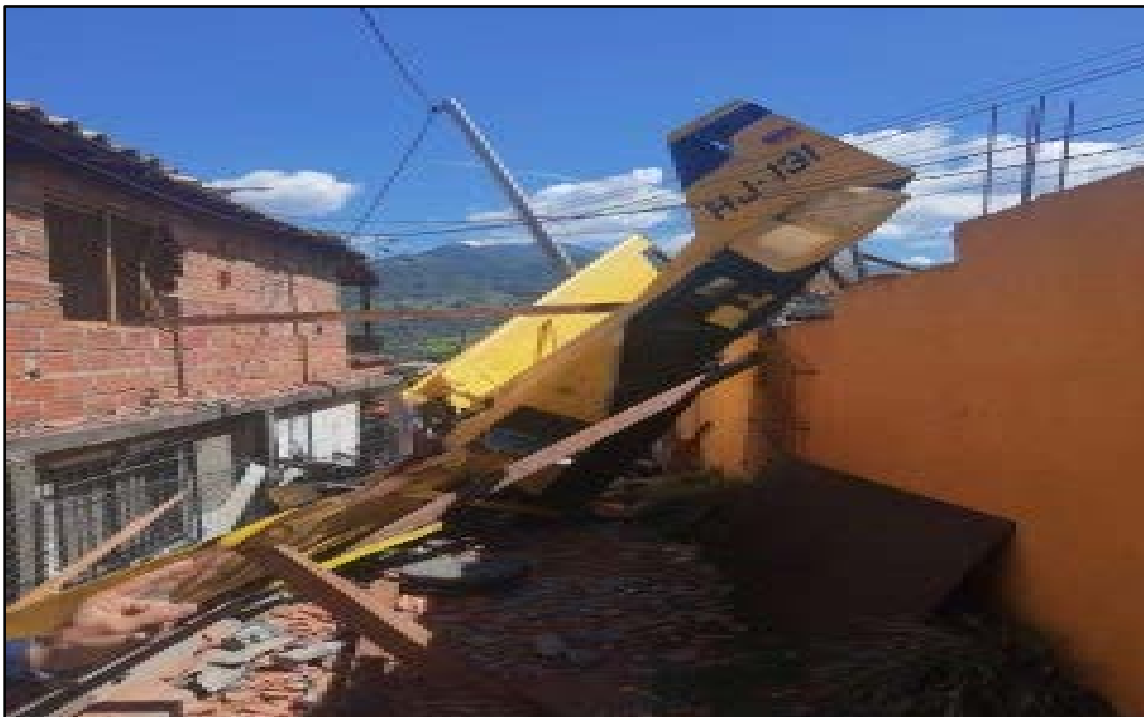
Se presentaron afectaciones en un (1) poste de alumbrado público, y a dos (2) viviendas con daño estructural.

Fotografía No. 3: posición de la aeronave en relación con las viviendas afectadas
