INFORME PRELIMINAR INCIDENTE

COL-22-11-GIA

Retracción del tren principal izquierdo en aterrizaje

HP1642

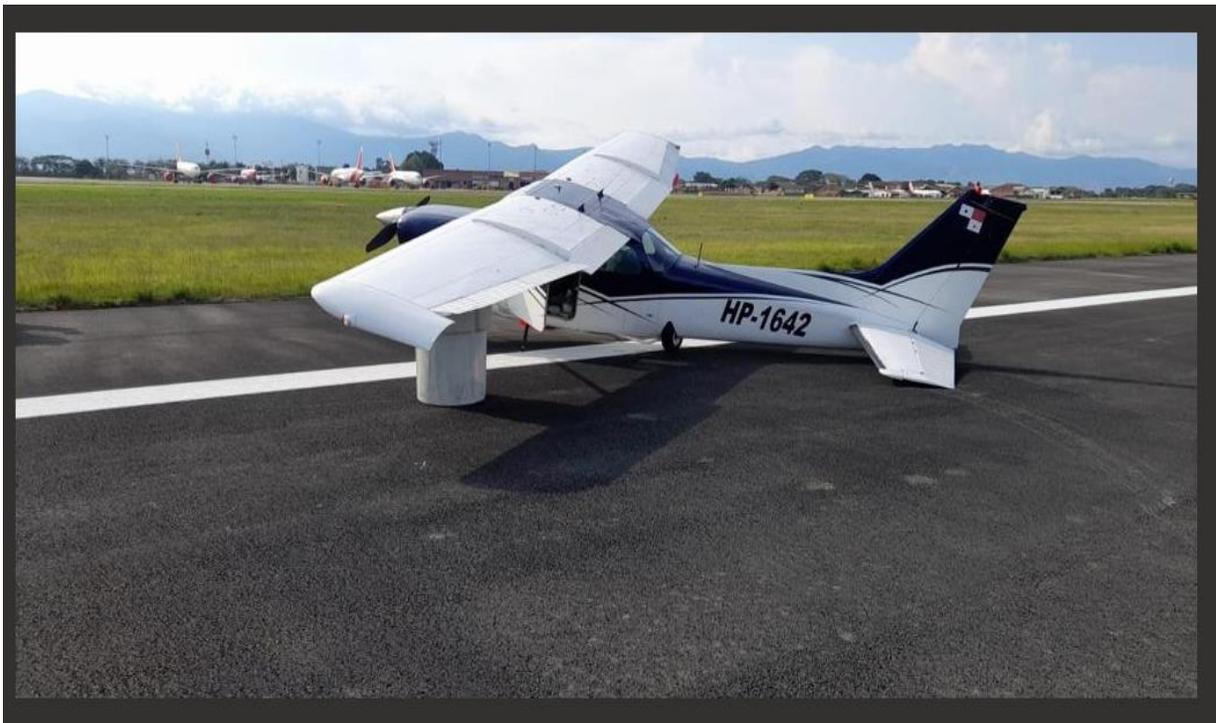
Fotografía No. 1 - Aeronave HP-1642

Recibió entonces indicaciones para aterrizar de la Torre de Control, a través de la pistola de luces (luz verde fija). El Piloto aproximó a la pista 01. Cuando efectuó el contacto inicial con la superficie de la pista, se replegó el tren principal izquierdo lo que ocasionó pérdida de control de la aeronave sobre la pista, que terminó detenida dentro de la pista, hacia el lado izquierdo.

- Daños menores en la carena de la punta del plano izquierdo.
- Daños en el tren principal izquierdo.
- Pérdida del material (pintura) a causa de la fricción de la superficie inferior del elevador izquierdo con la superficie asfáltica de la pista.
