INFORME FINAL INCIDENTE GRAVE

COL-15-27-GIA
ENCUENTRO CON TURBULENCIA SEVERA
A330-243, N973AV
26 de JUNIO DE 2015
Piarco Centro de Control Oceánico

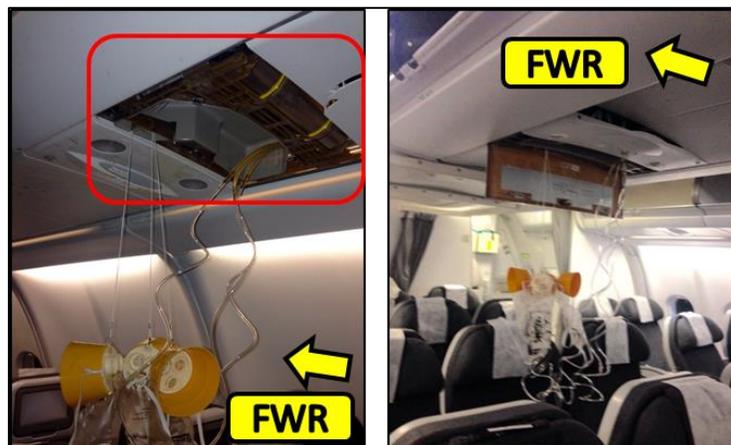
- Ruptura de 15 PSU (Passenger Service Units).
- Caída de máscaras de oxígeno de las fila 32 posiciones D, E, F, J, K así como fila 35 posiciones D, E, F, G.
- Ruptura de varios paneles de techo posiciones 10AC, 32JK, 35DEF, 34EF y 37EF.

Estado final de la aeronave N973AV. Daños en PSU y caída de máscaras

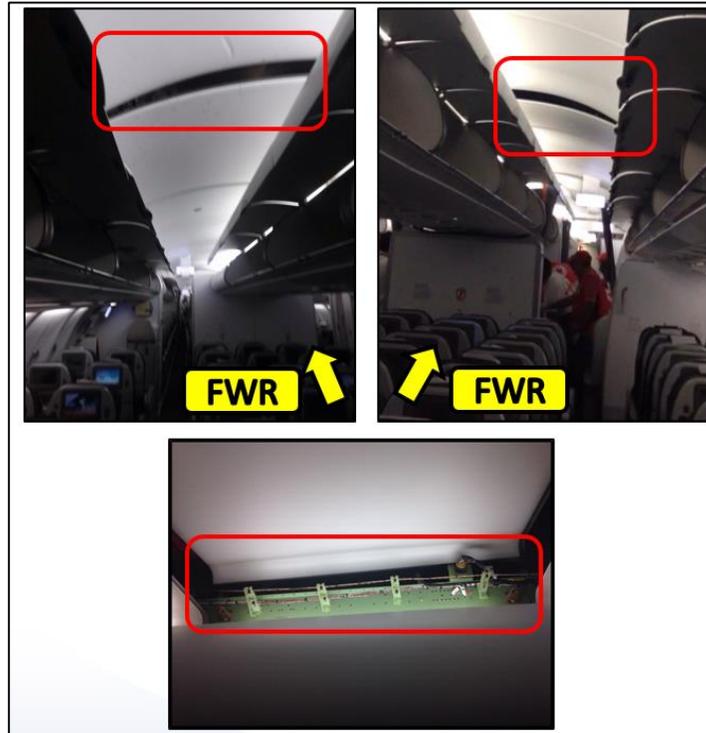
Estado final de la aeronave N973AV
Daños en paneles de techo

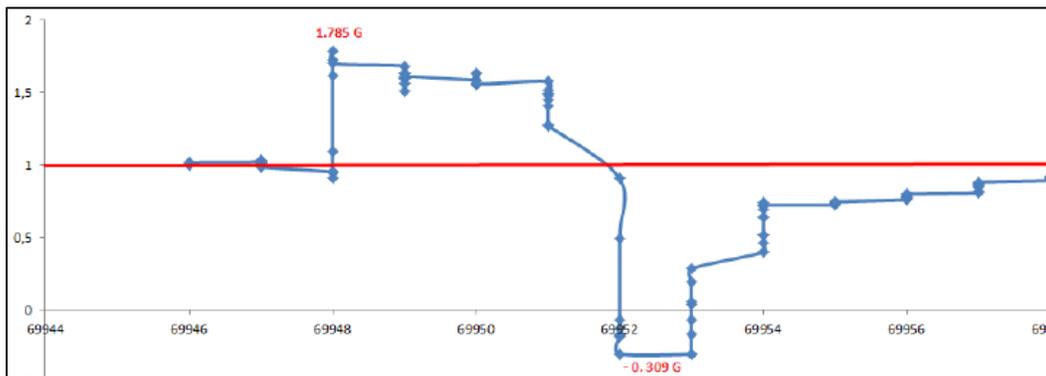
No se presentaron excedencias estructurales de la aeronave, debido a que la máxima aceleración vertical experimentada por la aeronave registró un valor de 1.785 G y la mayor aceleración negativa registró un valor de -0.309G. Diferencial total de 2.094 G.

Gráfica de aceleración vertical registrada durante el evento

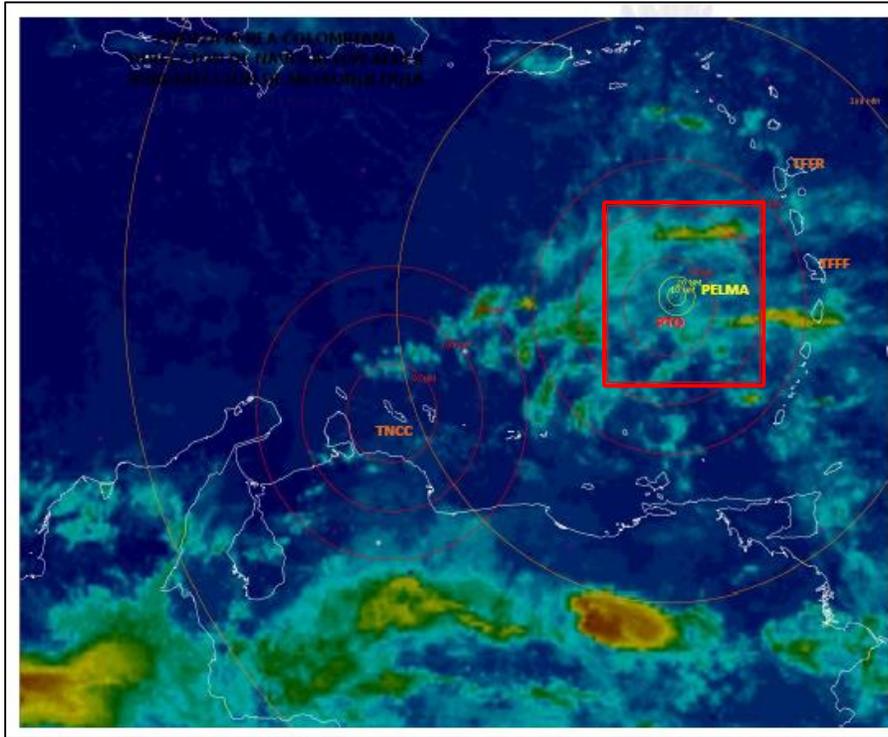
Imagen Satelital 03:15 UTC del 27 de Junio del 2015

- 2.3.1.2** La imagen satelital 03:15 UTC se observa un incremento de la nubosidad, alcanzando mayor desarrollo hacia el NEE del área de interés. En el área de 20 NM alrededor de la posición PELMA, se observa una condición estable con nubosidad que alcanza los primeros niveles de la capa media. Es decir altitudes cercanas a los 15.000 fts.

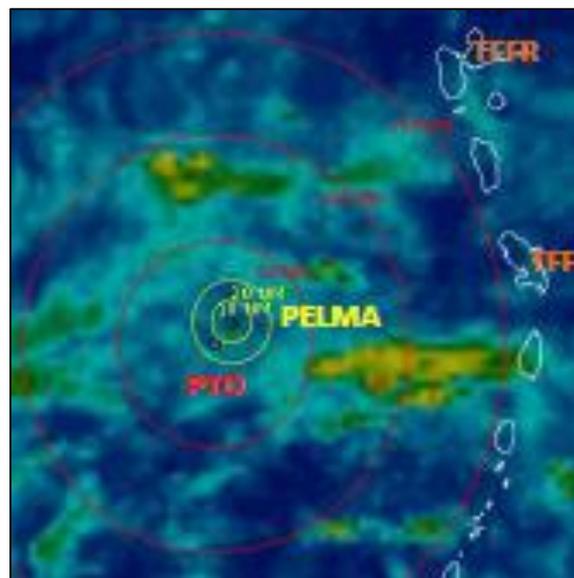
Imagen Satelital 04:15 UTC del 27 de Junio del 2015

2.3.1.4 Treinta minutos después, la imagen satelital de las 04:15 UTC (5 minutos antes del evento), entre el la posición del evento turbulento y la posición PELMA, se evidencia que la inestabilidad por la presencia de nubosidad de desarrollo convectivo de la nubes TCU de origen oceánico con alta energía convectiva, la cual en el lapso de la última hora tuvo un desarrollo de aproximadamente 18.000 fts, es decir que la nubosidad alcanzó topes aproximados de 33.000 fts.

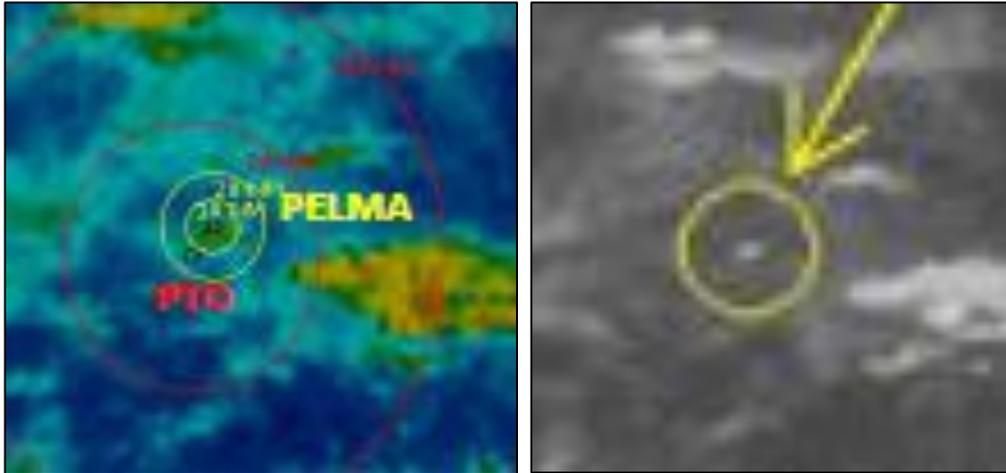
Imagen Satelital 04:45 UTC del 27 de Junio del 2015

- 2.3.1.5** Se observa que media hora después (04:45 UTC) continúa el desarrollo vertical de la nubosidad, afectando principalmente la posición PELMA donde el desarrollo alcanza aproximadamente los 35.000 fts.

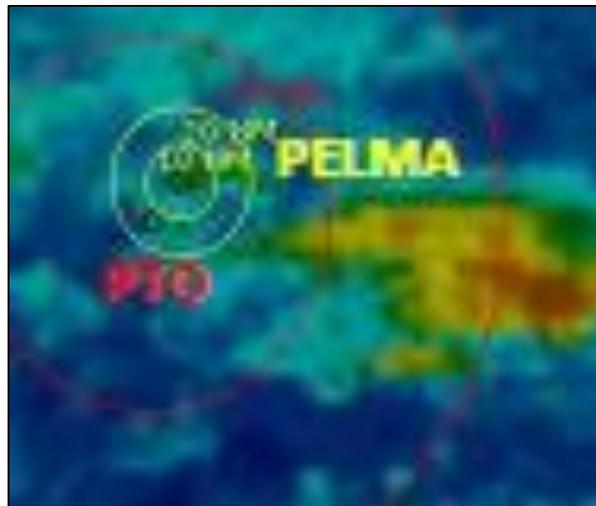
Imagen Satelital 05:15 UTC del 27 de Junio del 2015

- 2.3.1.6** Sobre el punto del encuentro turbulento se activa el desarrollo vertical de la formación cumuliforme, la cual alcanza altitudes similares a la observada sobre la posición PELMA en la imagen anterior, es decir aproximadamente los 35.000 fts. Sobre la posición PELMA se mantiene estable la nubosidad hasta esta altitud.

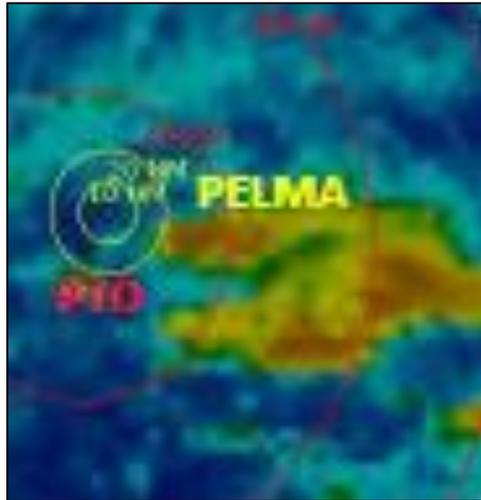
Imagen Satelital 06:15 UTC del 27 de Junio del 2015

2.3.1.7 Finalmente, a las 06:15 UTC, en el lapso de una hora, la nubosidad que afectaba el área entre el punto de retorno y la posición PELMA se ha disipado. Sin embargo se observa otra célula en desarrollo hacia el sur y la nubosidad del W que continua en acercamiento hacia el área de interés.
