# INFORME PRELIMINAR INCIDENTE

**COL-21-44-GIA**

**Apertura puerta de carga  
durante el despegue**

Boeing 737-200

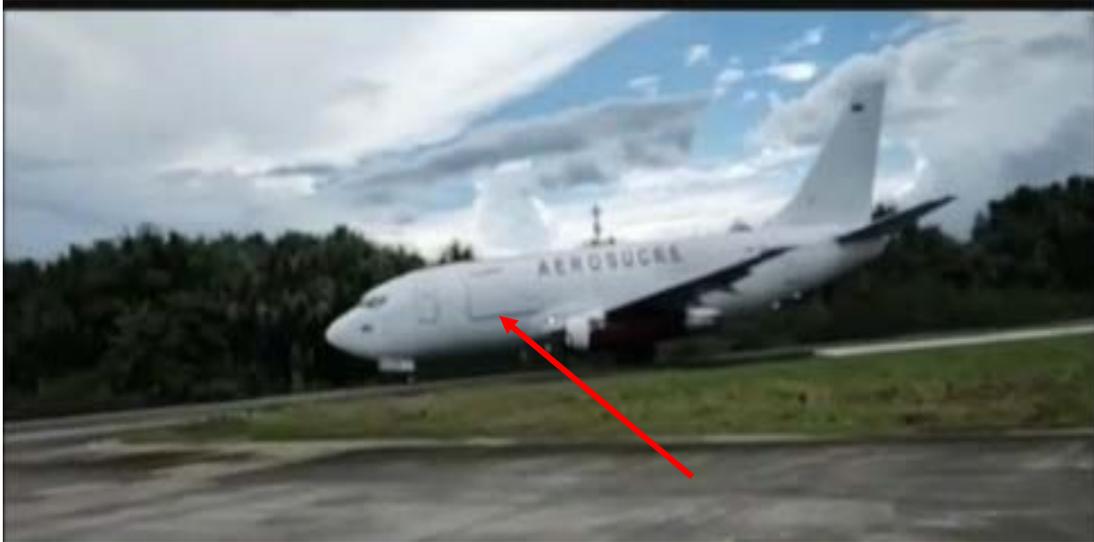
Dentro de la investigación inicial, y con base en la información suministrada por el operador, se ha encontrado que la compuerta de la bodega de carga de la aeronave se abrió durante el despegue, probablemente por un error en el procedimiento de cierre de la misma.

Fotografía No. 2 - Puerta de bodega semi abierta durante la carrera de despegue.

El operador ha impulsado medidas correctivas y preventivas sobre esta posibilidad, para prevenir su repetición.

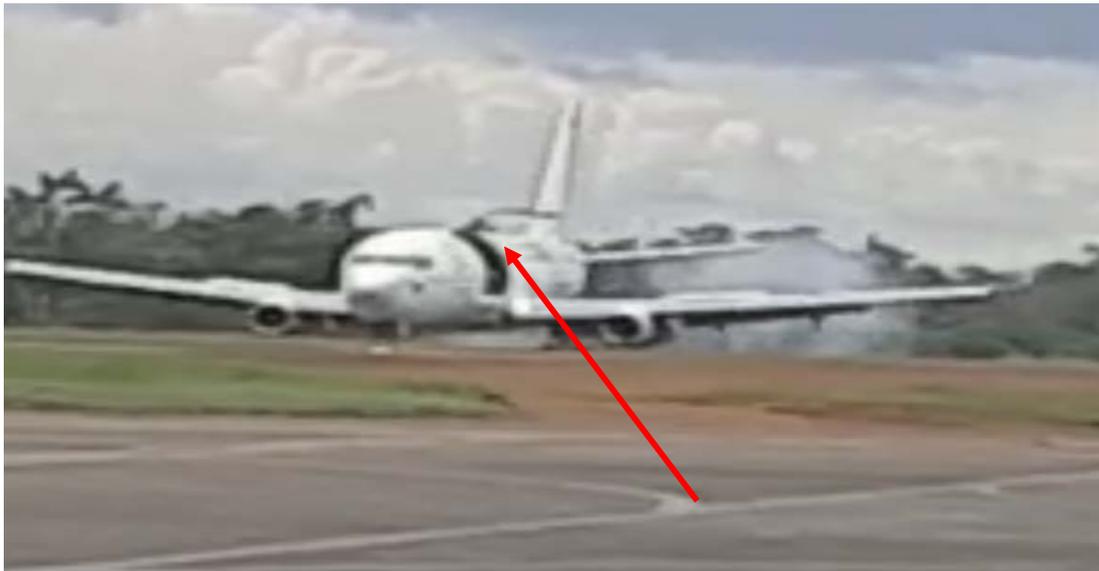
Fotografía No 3 - Puerta de bodega abierta durante el aterrizaje y carrera de desaceleración al regreso de la aeronave a Mitú.

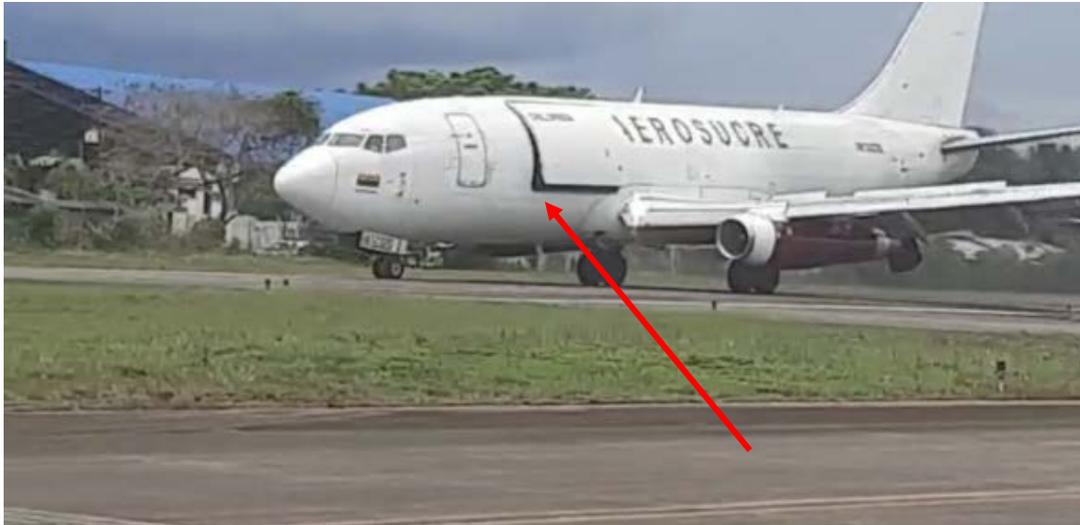
Fotografía No. 3: Puerta de bodega semi abierta en el rodaje a plataforma posteriormente al aterrizaje de regreso a Mitú.
