INFORME FINAL DE

ACCIDENTE

Aeronave HK 1035 G

Aeronave con matricula HK 1035 G ocurrido el día 22 de Diciembre de 2012 en el Aeropuerto Marcos A. Gelabert en Albrook, de la ciudad de Panamá.

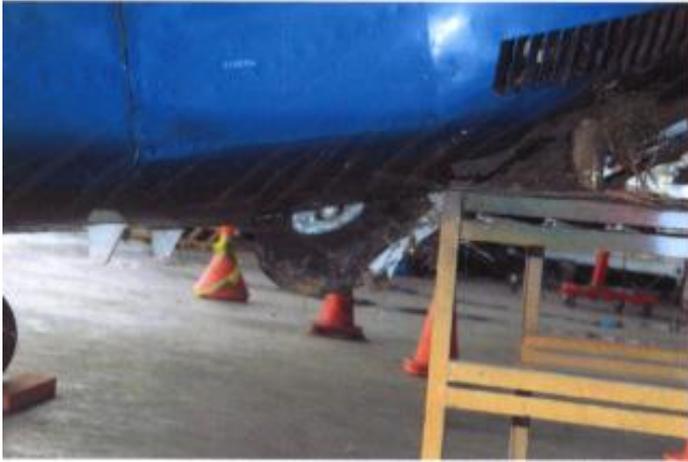
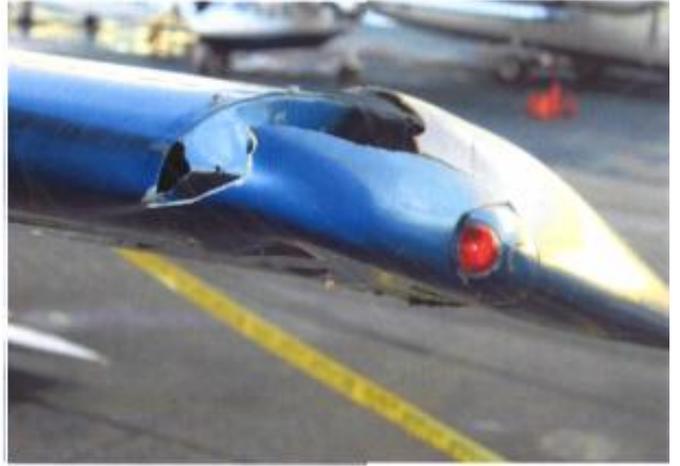
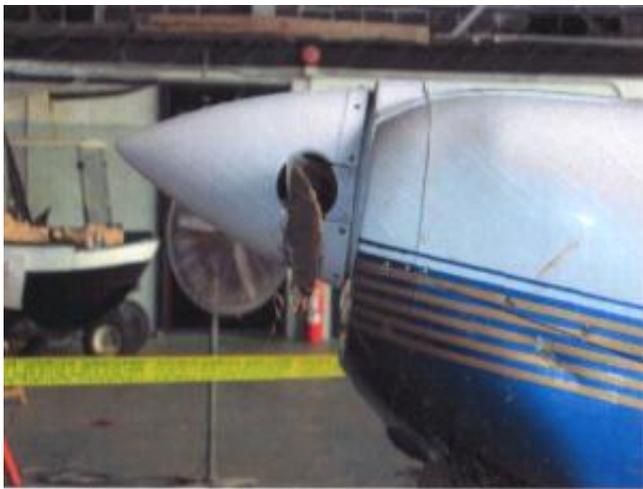
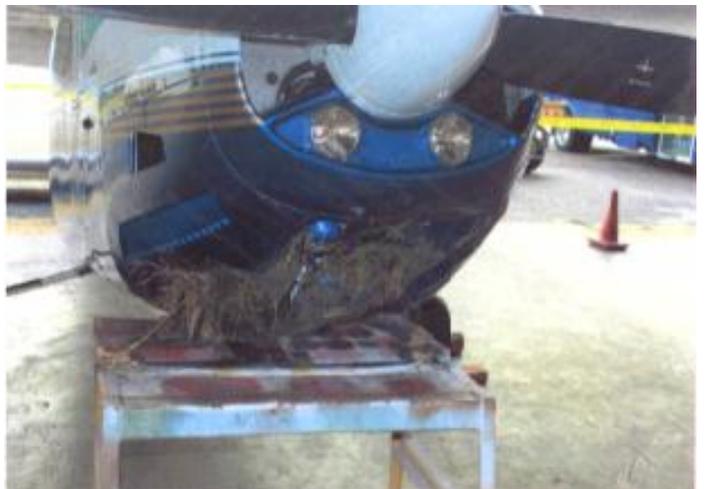
Debido a la salida de pista por la lateral izquierda tuvo los siguientes daños:

- Tren de nariz roto

- Parte estructural afectada
- Golpe en una de las palas del motor
- Punta del ala izquierda rota.

La aeronave se considera con daños sustanciales.
