INFORME FINAL DE INCIDENTE GRAVE

Incidente Grave ocurrido el día 23 de Agosto del 2011 a la aeronave BAE Jet Stream 32, Matrícula N926AE en el Aeródromo de Maimana, Provincia de Samangan, República Islámica de Afganistán.

**Unidad Administrativa Especial
Aeronáutica Civil de Colombia**

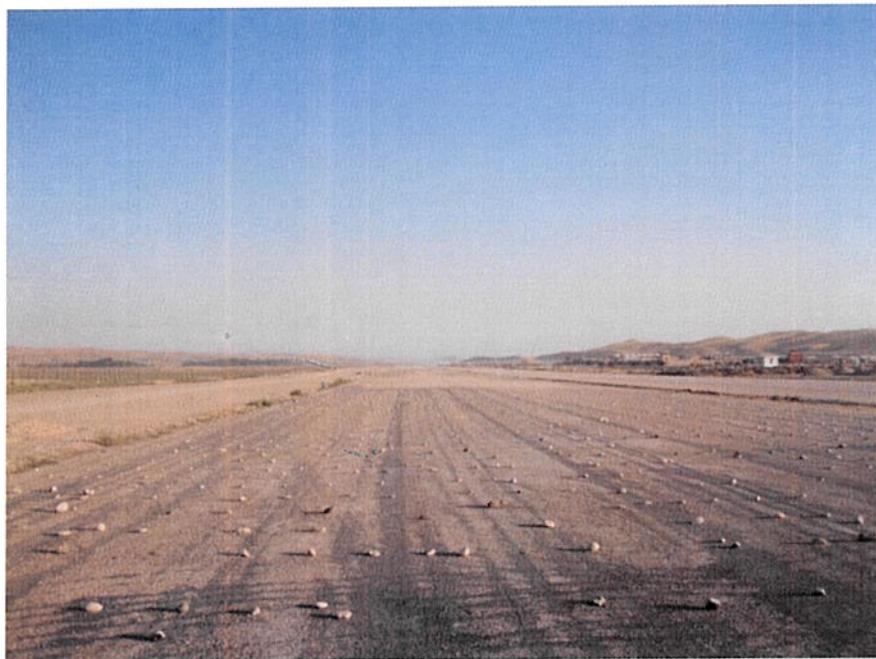
Procedieron a aterrizar y durante la carrera de aterrizaje se dieron cuenta que había rocas en la pista, las cuales trataron de evitar sin poder lograrlo.

Foto 1.1. Aspecto de la pista de Maimana con presencia de piedras.

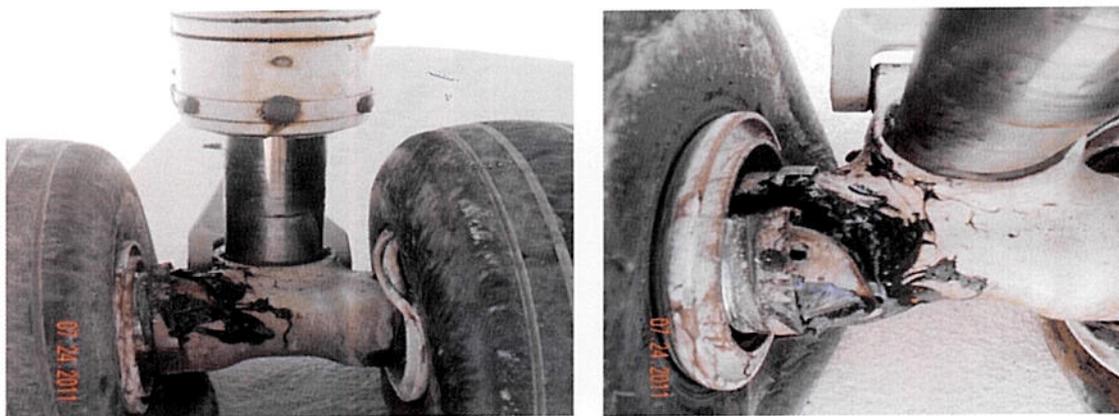
La aeronave sufrió daños en el eje del tren de nariz, en el alojamiento del eje, en las llantas y neumáticos del tren de nariz.

Fotos 1.2 y 1.3. Vista posterior del tren de nariz donde se observa el daño al eje y a las ruedas del tren de nariz. También la vista cercana del daño al eje del tren de aterrizaje de nariz.

La aeronave aterrizó por la pista 14 y durante la carrera de aterrizaje, estando aproximadamente a 40 nudos de velocidad golpea el tren de nariz con unas piedras que cubrían la pista. La aeronave se detuvo y posteriormente abandonó la pista encontrando la tripulación los daños comentados en el numeral 1.3. No se presentó incendio.

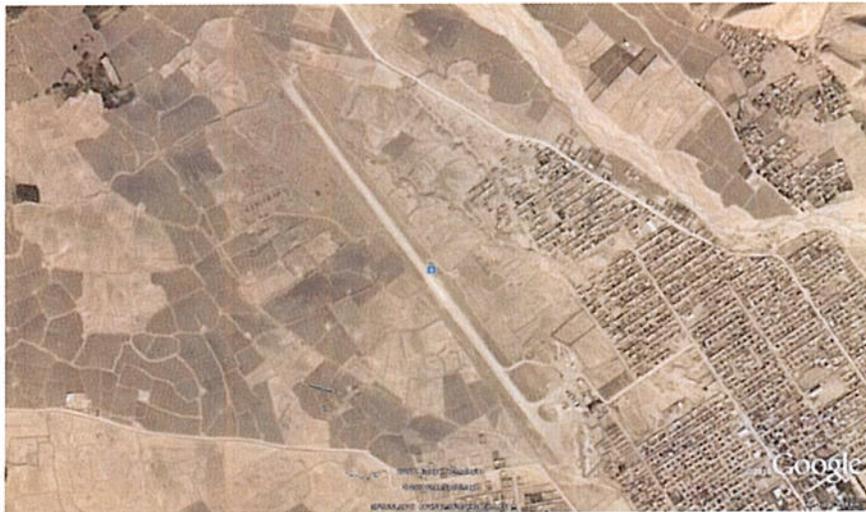
La pista cerrada no se había marcado correctamente y estaba en obras de pavimentación. Esta información no se incluyó en la página web del MOTCA.

Foto 1.4. Aspecto de la pista de Maimana descargada desde el portal de Google Earth.

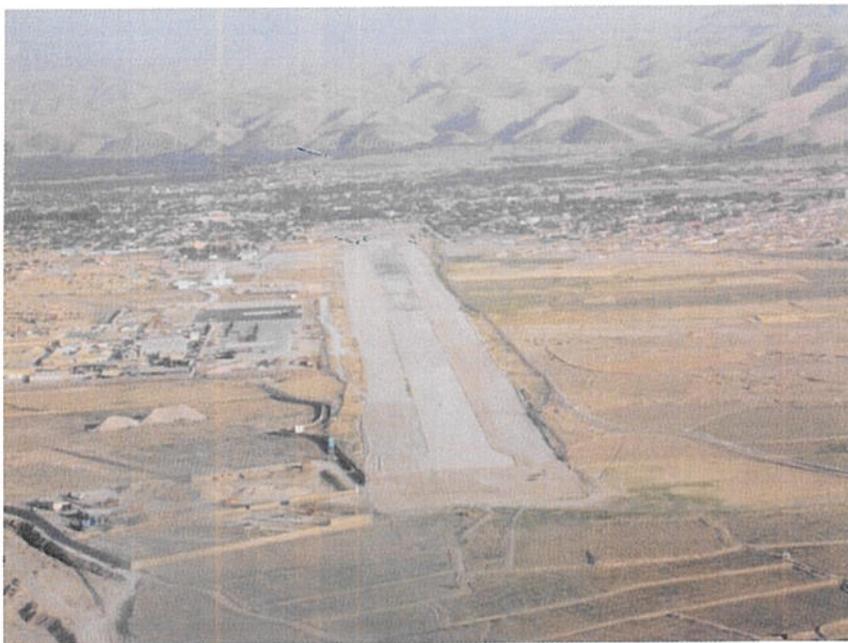
Una vez que el avión llegó a su destino la información del ATC no fue específica en el asesoramiento a la tripulación en el sentido de informarle que la pista activa era la 32R/14L. Además, la tripulación vio de lejos que la condición de la pista 32/14 se veía bien, así que no encontró razones para no aterrizar allí, todo parecía bastante normal. Por otra parte, a pesar de que la tripulación vio a unas canecas de 55 galones colocadas al principio de la pista 14 llegaron a la conclusión de que eso se debió a las condiciones deficientes de funcionamiento de todos los campos de aviación afgano, pero nunca se dieron cuenta de que el verdadero significado de esos barriles era, de hecho, una indicación que la pista 32/14 estaba cerrada.

Foto 2.1. Sentido de aproximación por la pista 14. La franja de seguridad del costado izquierdo se adaptó como la pista 14L. Esta última era la pista operativa mientras que la franja de la pista principal se encontraba cerrada por mantenimiento.

La causa probable del Incidente Grave fue el aterrizaje de la aeronave en una pista cerrada por trabajos de mantenimiento y obstáculos sobre la superficie de la misma, que llevó a que la aeronave golpeará el tren de nariz contra unas piedras.

A la **Empresa Vertical de Aviación** para que revise los procedimientos del Departamento de Operaciones en Kabul, Afganistán e implemente como sea necesario funciones adecuadas para que la información aeronáutica recibida sea leída, analizada y sirva como fuente de información y asesoría a las tripulaciones.

A la **Empresa Vertical de Aviación**, para que revise los procedimientos del Departamento de Operaciones en Kabul, Afganistán y modifique como sea necesario el procedimiento de la programación de los vuelos y de despacho de las aeronaves, incluidos los pasos específicos después de surgir contingencias, tales como cambios de tripulaciones a última hora, pistas cerradas o comprometidas y establezca una manera de establecer comunicación directa con los aeropuertos a volar.

A la **Aeronáutica de Aviación Civil de Colombia**, para que a través de la Secretaría de Seguridad informe a la Autoridad de Aviación Civil de Afganistán la necesidad de mantener una debida señalización de los aeródromos cerrados y el oportuno reporte a las tripulaciones por parte de los organismos de tránsito aéreo.
