INFORME FINAL INCIDENTE

COL-17-27-GIA

Excursión de pista

Boeing 727-100

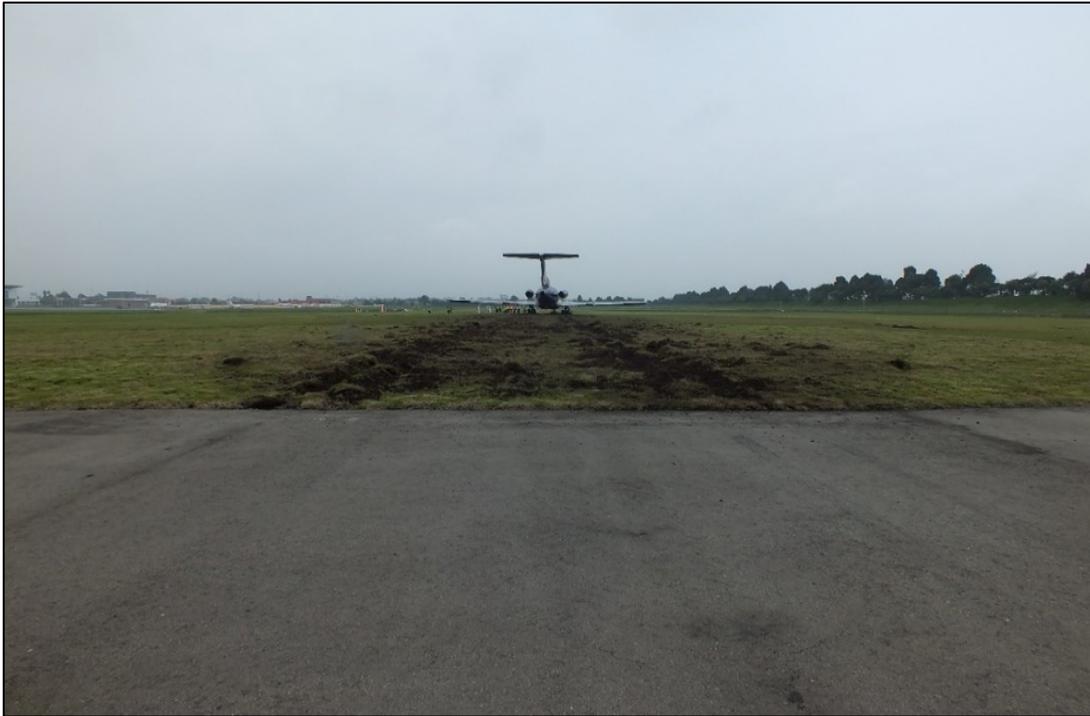
El procedimiento se realizó con 136 kt., aproximadamente, sin embargo durante la desaceleración, el avión continuó hasta sobrepasar el umbral de la cabecera 31L, abandonando la pista y recorriendo 90 metros sobre la zona de seguridad, hasta detenerse.

Fotografía No. 1: Posición final de la aeronave

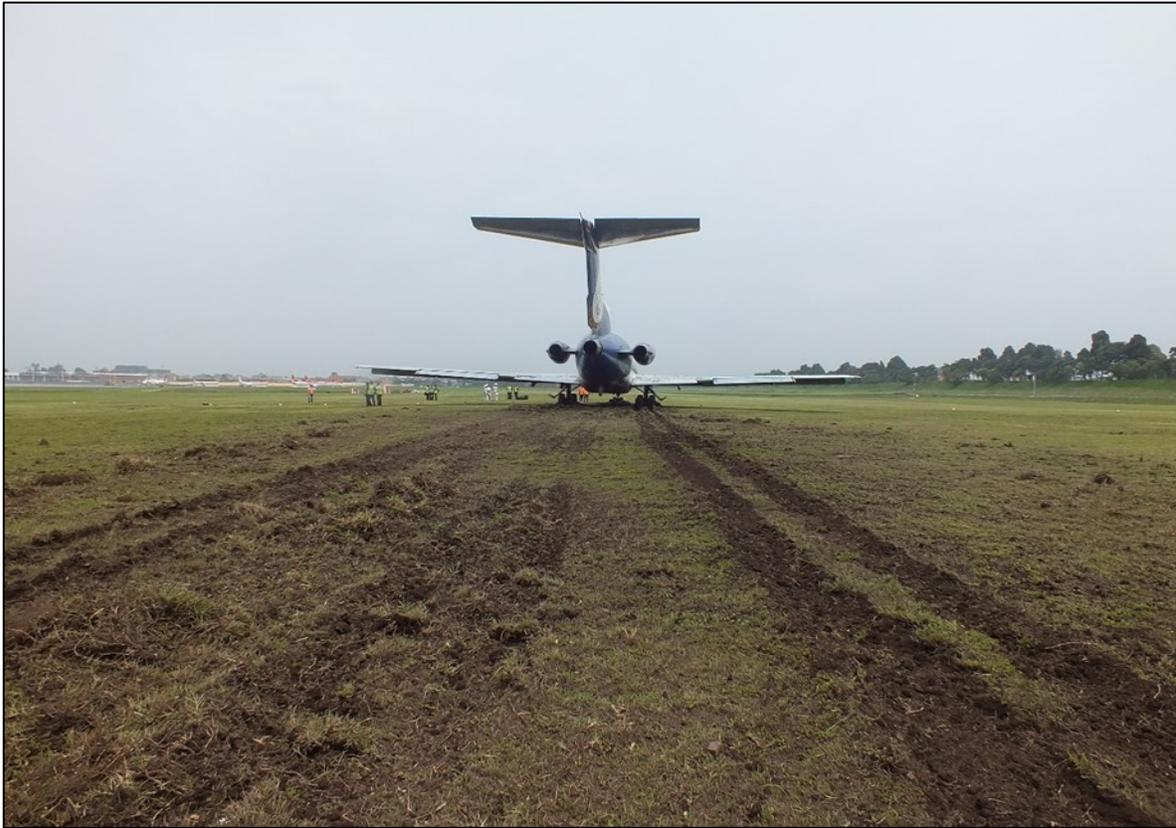
Fotografía No. 2: Aeronave HK1271 en la zona de seguridad

La aeronave salió de la pista manteniendo el rumbo, y se detuvo a 90 metros del borde de la misma, sin causarse daños ni causar daños a la infraestructura, salvo pequeños surcos de la rueda de nariz sobre el pasto de la zona de seguridad.

Se observaron huellas de frenado cerca al eje de la pista, a 260 metros del umbral de la cabecera 31, en la posición en la cual se aplicó el freno neumático.
