INFORME PRELIMINAR INCIDENTE

COL-19-02-GIA

**Aterrizaje forzoso ante apagada
de motor en vuelo**

Agrocopter Sport Cub M.

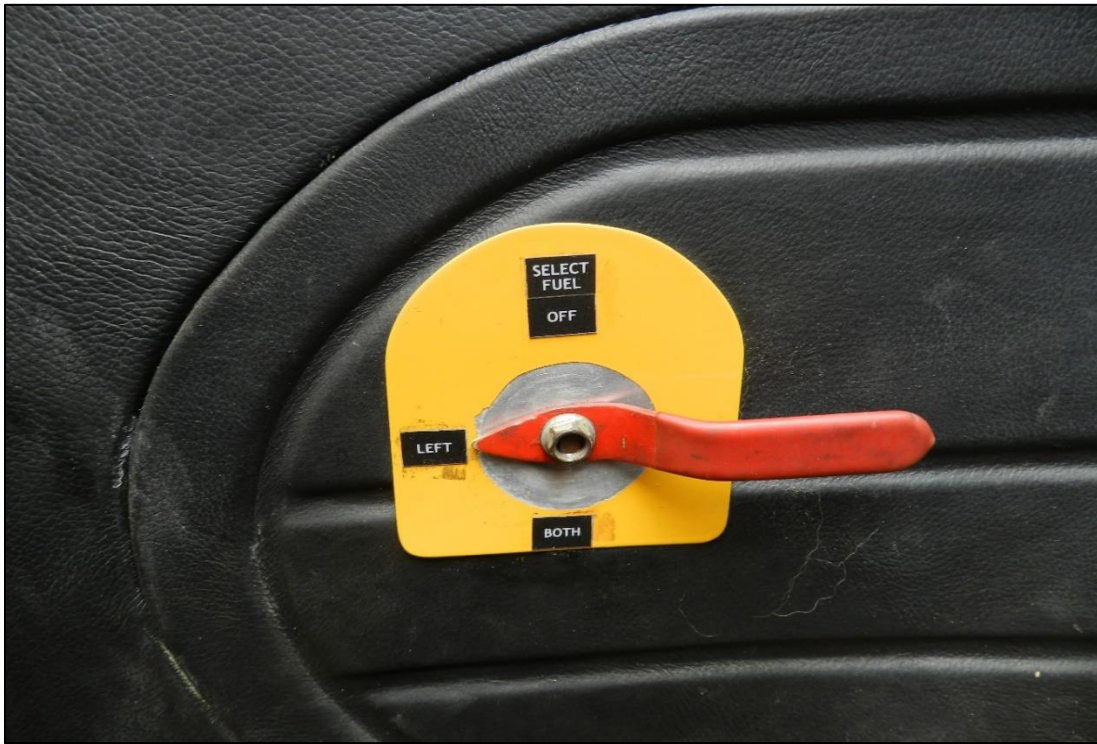
De acuerdo a la información preliminar, luego de aproximadamente una hora y media de vuelo, la aeronave experimentó apagado total del motor, aparentemente como resultado de la interrupción del paso de combustible, al realizar un viraje pronunciado por la derecha. La aeronave volaba haciendo uso únicamente del tanque izquierdo de combustible.

Fotografía No. 1 Selectora de tanque de combustible

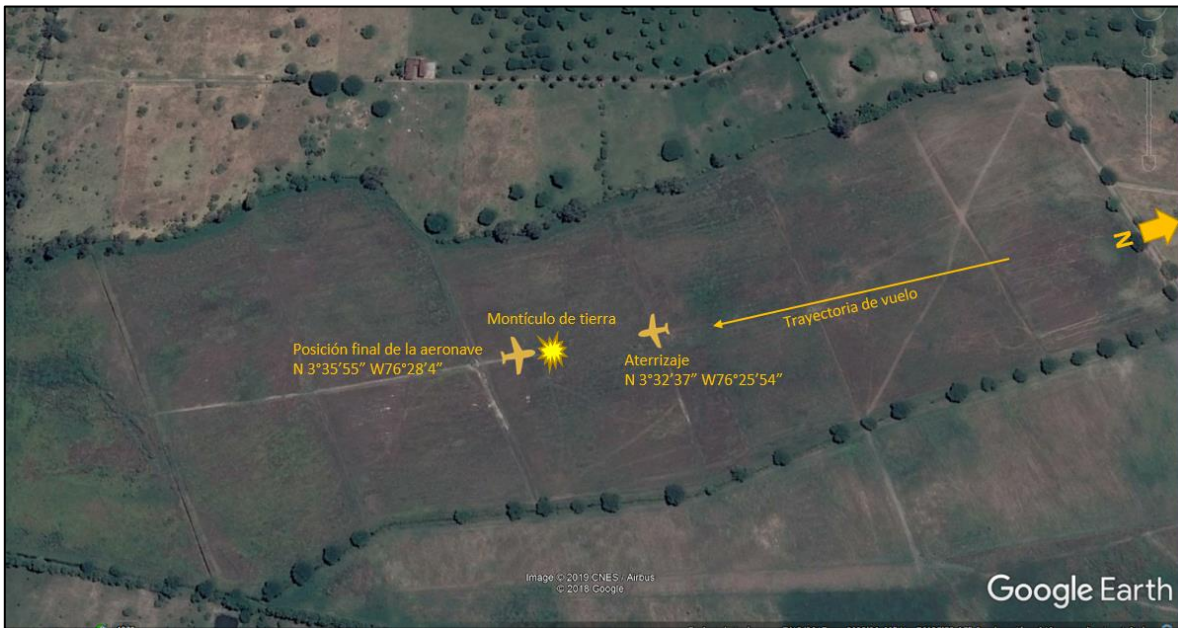
El Piloto al mando aterrizó sin contratiempos en un cultivo de caña de azúcar, en las inmediaciones del Aeropuerto Alfonso Bonilla Aragón. Posteriormente la aeronave impactó un montículo de tierra que golpeó la rueda derecha del tren de aterrizaje, fracturando la parte que sostiene el amortiguador. Como consecuencia del impacto con el montículo de tierra, la aeronave se encontró en posición final contraria a su trayectoria de vuelo en coordenadas N 3°35'55" W 76°28'4" y con rumbo 14°.

Figura No. 1 Croquis general del evento

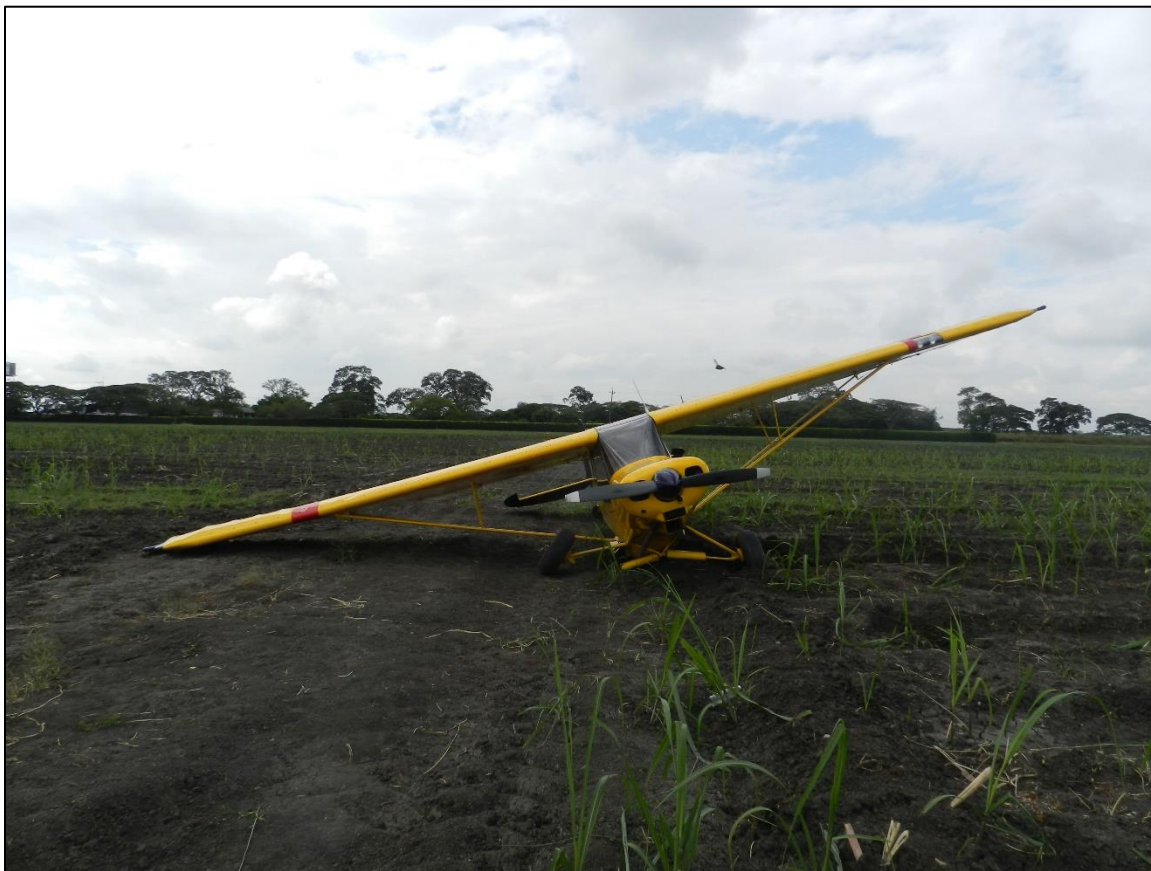
Como resultado del aterrizaje de emergencia, el avión sufrió daños estructurales en el plano derecho, la ruptura del strut del tren principal derecho y daño del cargo pack.

Fotografía No. 2 Estado final de la aeronave HJ-354
