AERONÁUTICA CIVIL
UNIDAD ADMINISTRATIVA ESPECIAL

INFORME FINAL INCIDENTE

COL-19-51-GIA

Golpe con vehículo en taxeo

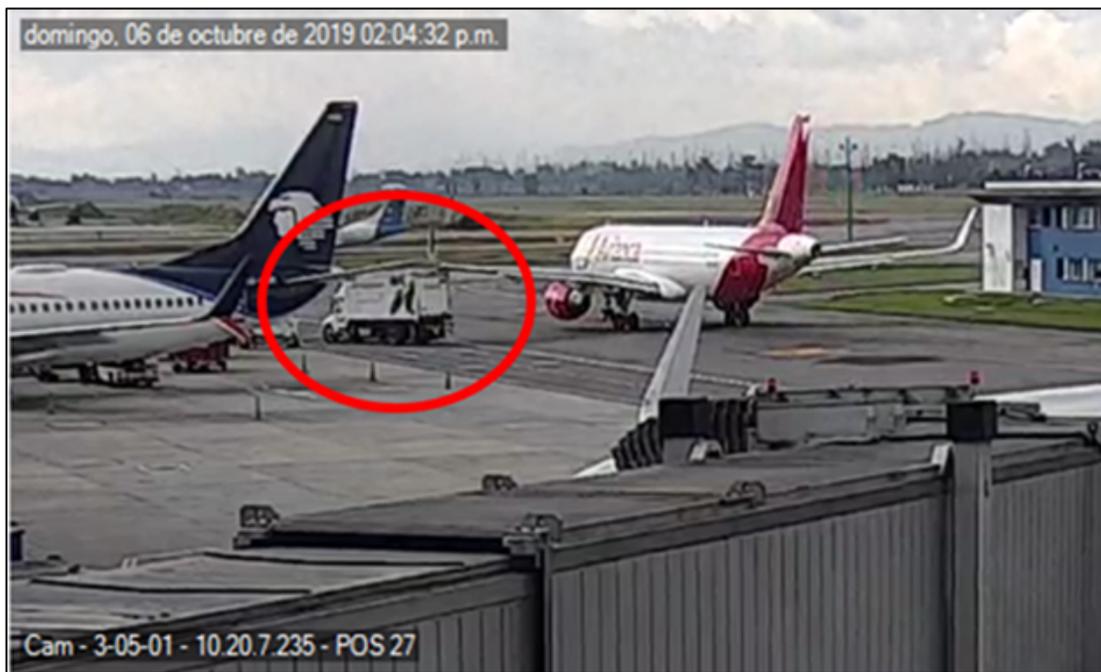
Fotografía No. 1: Imagen del momento del suceso tomada de un video de seguridad

La aeronave rodó de manera normal; cuando se encontraba a la altura de la calle de rodaje Charlie, entre Bravo 6 y Papa, rodando a una velocidad de 20 nudos la aeronave impactó al vehículo, tipo camión, con placas TFU565 perteneciente a la empresa de catering Gate Gourmet, mientras este realizaba la maniobra hacia la izquierda; la tripulación no se dio cuenta de lo sucedido, hasta que fue avisada por el personal de tierra que se encontraba cerca de la zona de Equipos de Servicio en Tierra GSE.

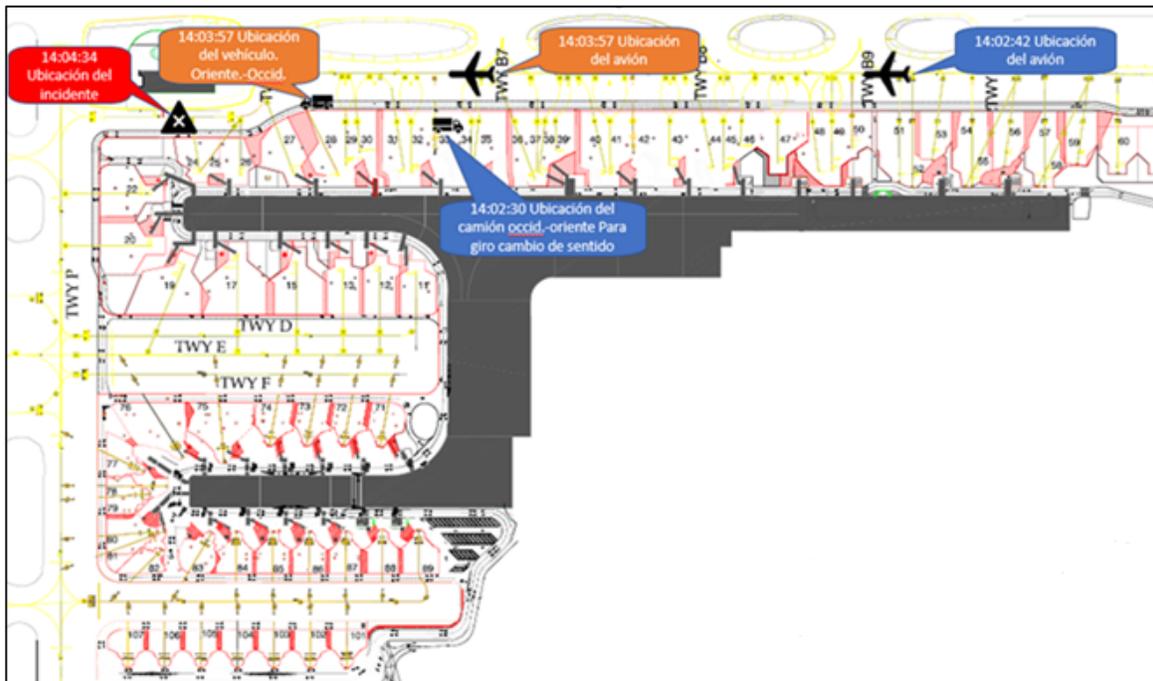
Imagen No. 1: Secuencia de evento N724AV- Gate Gourmet

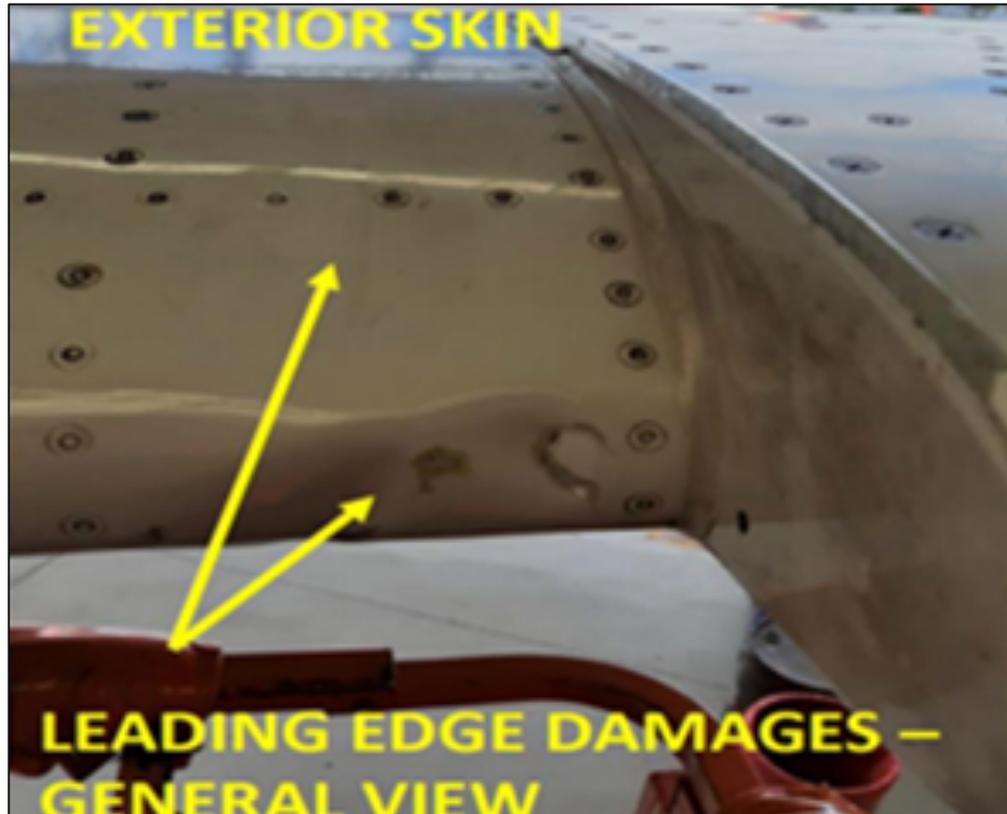
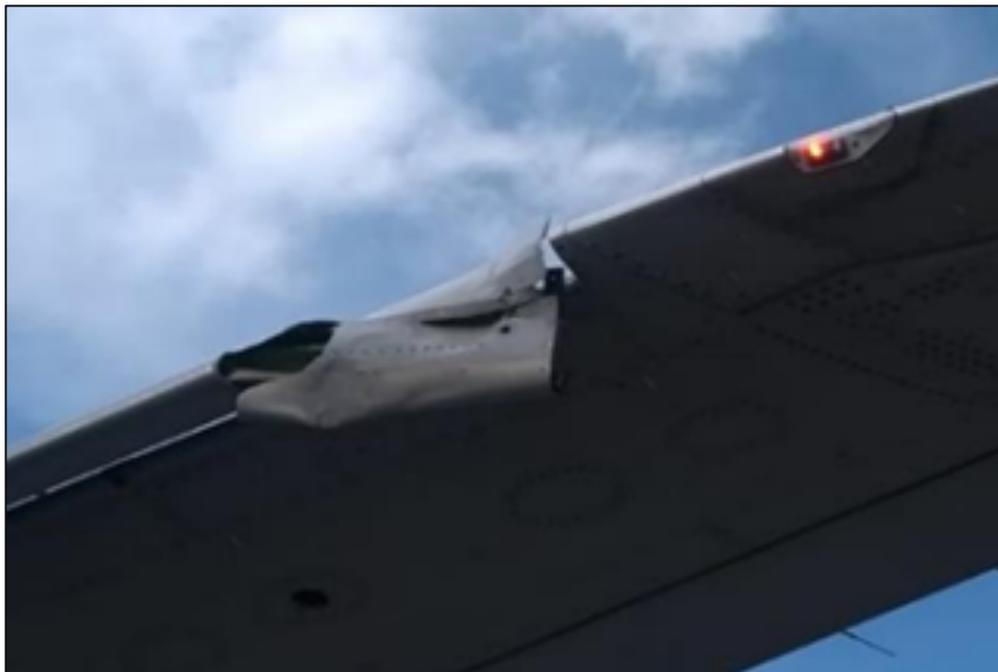
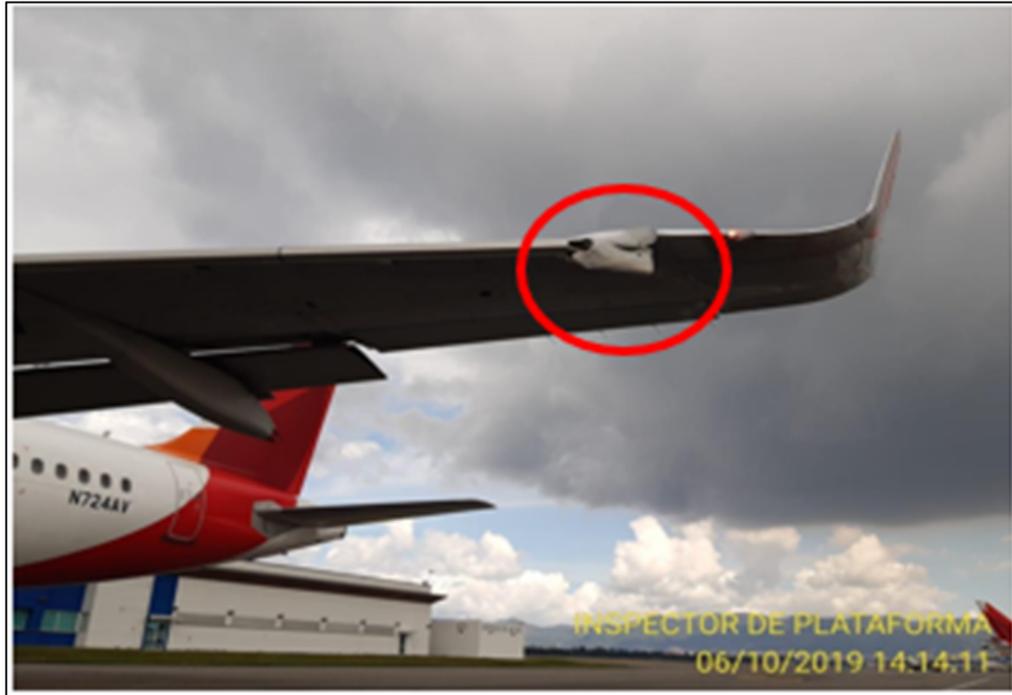
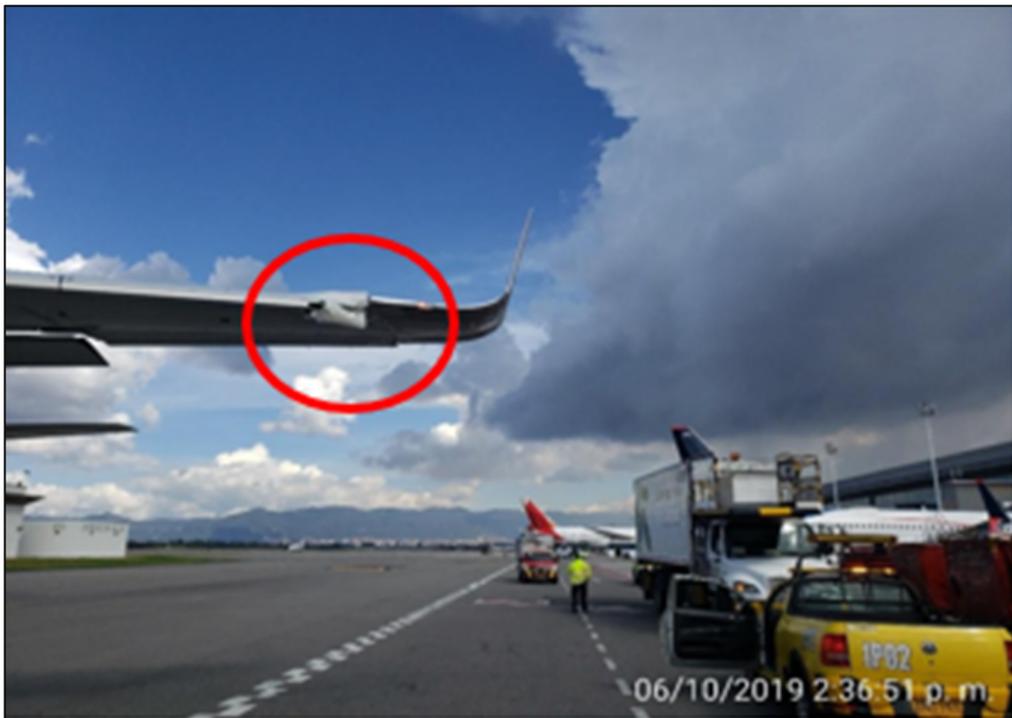
Los daños a la aeronave se limitaron al slat No. 5, (izquierdo), el cual tuvo que ser remplazado completamente. Se presentaron dos abolladuras en el borde de ataque del plano izquierdo, en la parte posterior del Slat afectado, los cuales debieron ser reparados.

Se encontró una fractura en la parte superior de un orificio del “flange span”. No existieron daños a otras partes de la aeronave.

Fotografía No. 2: Daño sufrido SLAT # 5

Fotografía No. 3: Daño sufrido SLAT # 5

Fotografía No. 4: Daño sufrido SLAT # 5

Fotografía No. 5: Daño sufrido en SLAT # 5

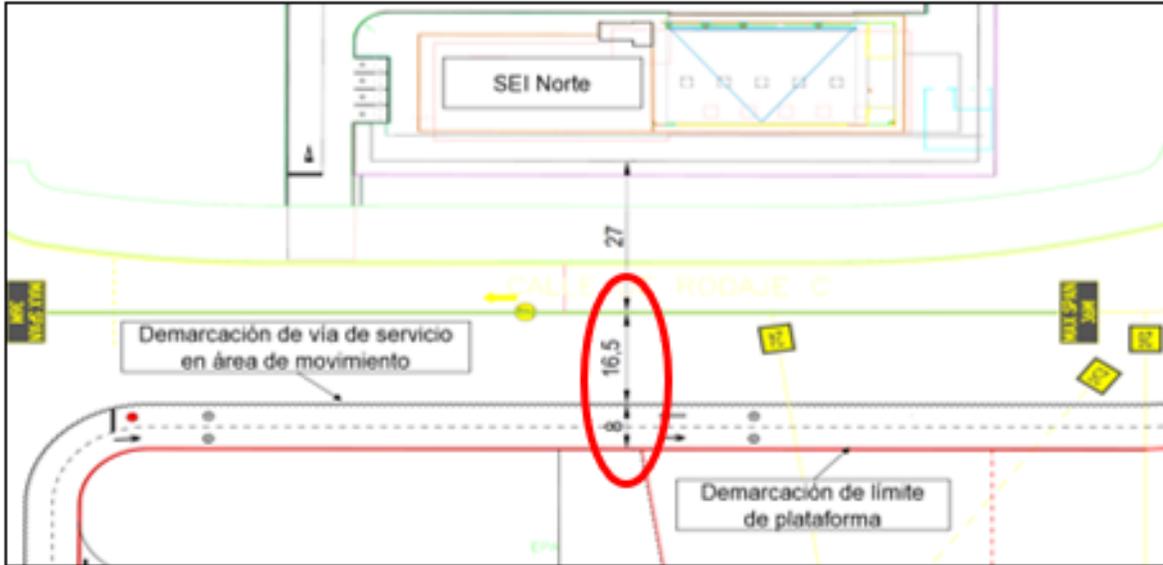
Sin embargo, en la ubicación del evento, dicha distancia era de 16,5 metros, en vista que la vía de servicio, utilizada para el tránsito de vehículos terrestres, se encontraba dentro del área que debía estar libre de obstáculos.

Imagen No. 4: Distancias acotadas incluida la vía de servicio

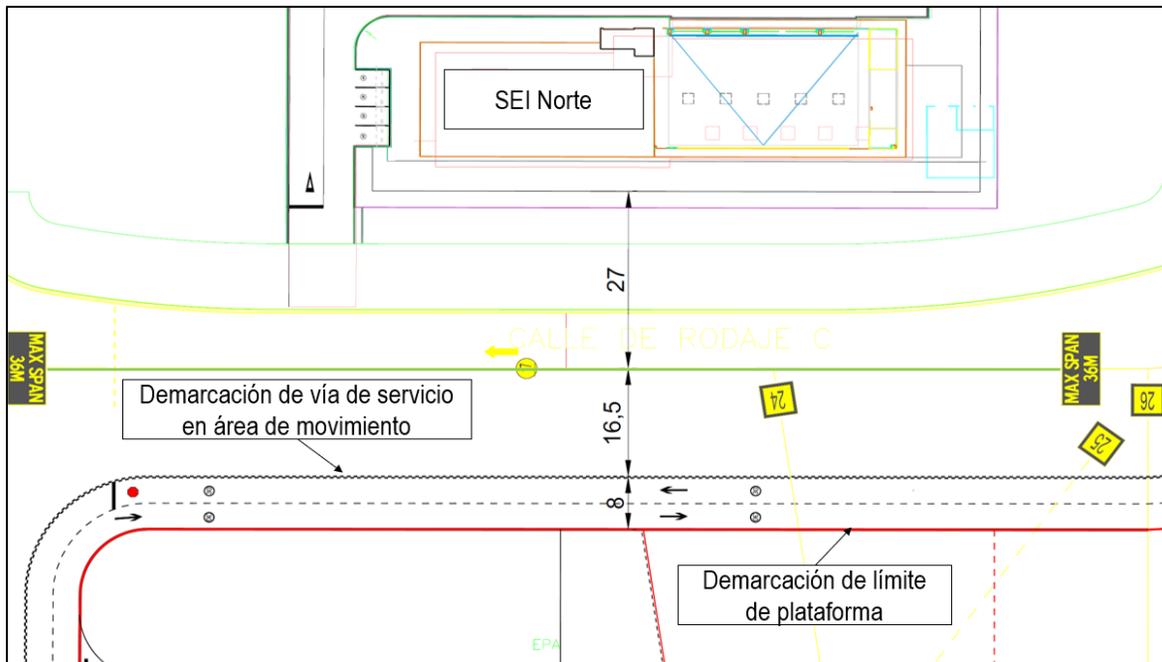
El plano de código “4-F110-C-J7-0002 - As Build 18/11/2013”, documento que aprueba formalmente el diseño y las dimensiones de la calle de rodaje Charlie, de acceso al punto de estacionamiento, contenía la diferencia reglamentaria existente en la calle de rodaje de acceso al puesto de estacionamiento Charlie, entre las calles de rodaje B6 y Papa.

Imagen No. 5: Distancias acotadas, incluida la vía de servicio, según está contenido en el Plan de la interventoría.

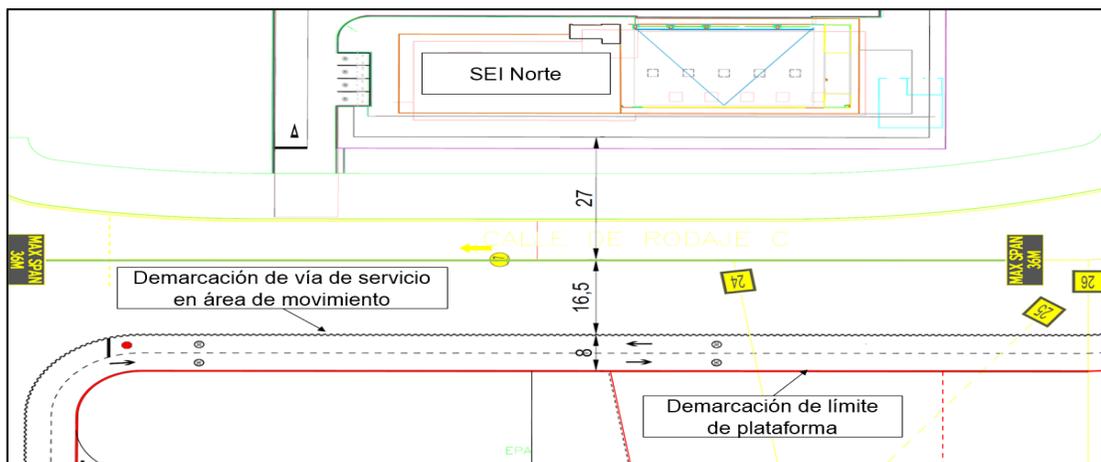
Imagen No. 7: Distancias acotadas incluida la vía de servicio

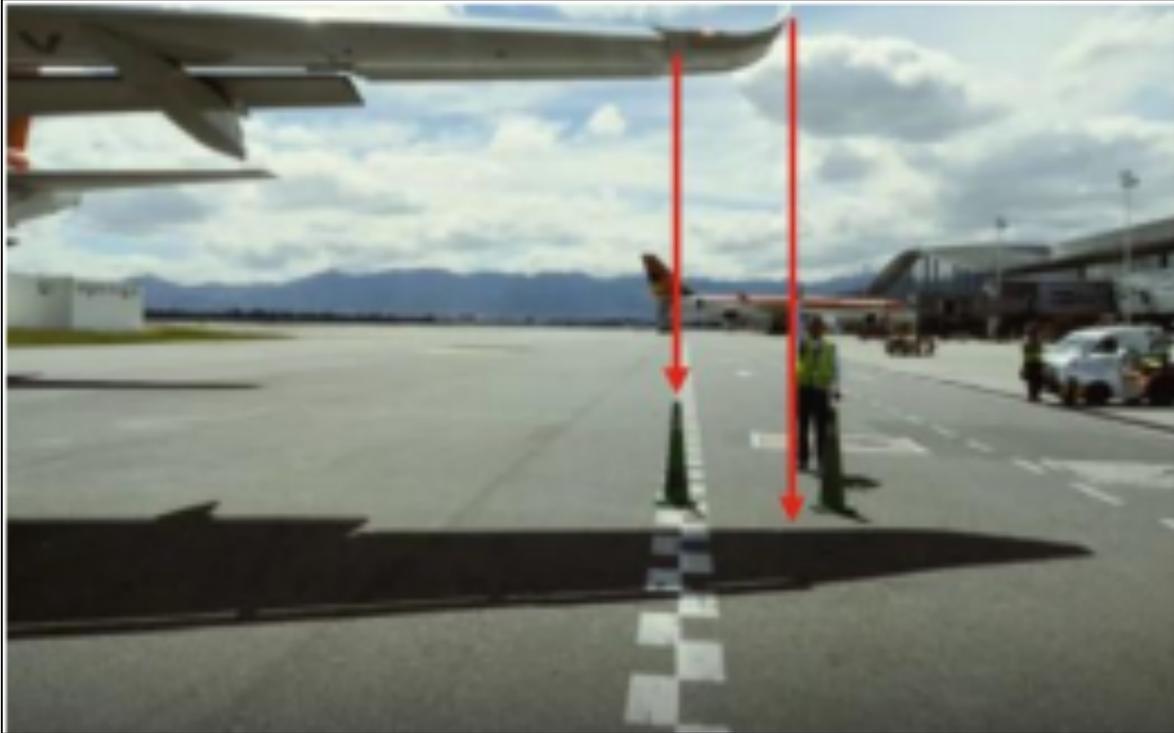
La envergadura de la aeronave N724AV es de 35.8m y la punta del plano (con sharklets) invade la calle vehicular. Con base en lo anterior se realizaron pruebas con una aeronave del mismo tipo sobre la calle de rodaje, evidenciando que la punta del plano en estado natural y estacionario invade la vía de servicio vehicular.

Fotografía No. 6: A320 con sharklets

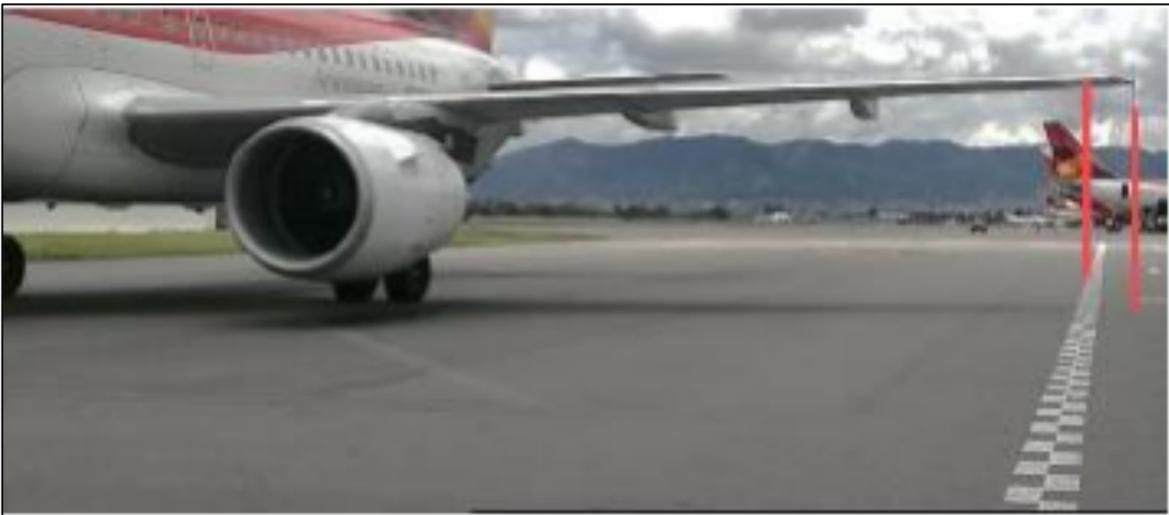
Del mismo modo, se realizaron pruebas en la calle de rodaje con aeronave A320 de “wingtip fence” cuya envergadura es menor (34.10m); en este caso, el plano invade de igual forma la vía de servicio vehicular.

Fotografía No. 7: A320 con wingtip fence

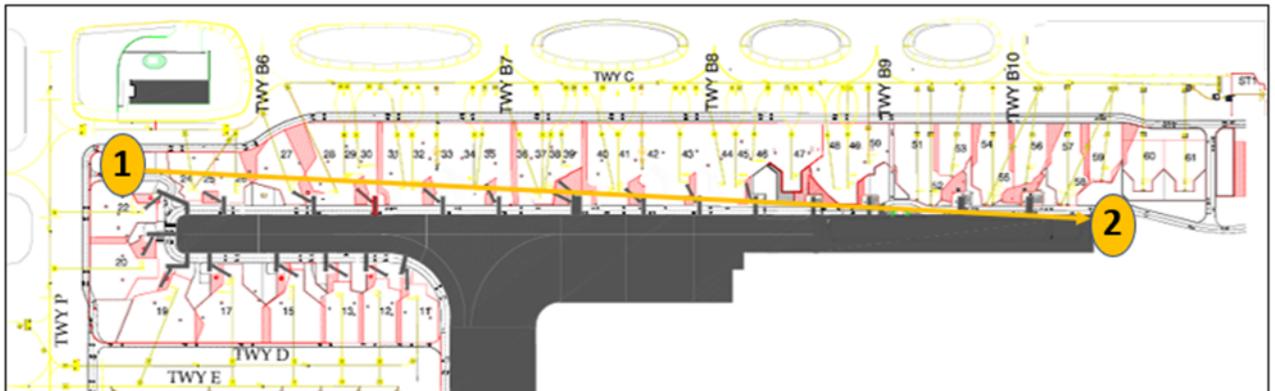
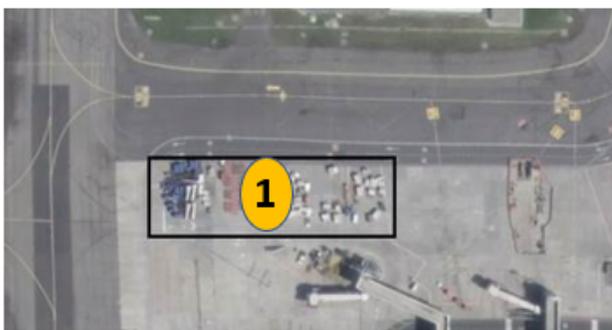
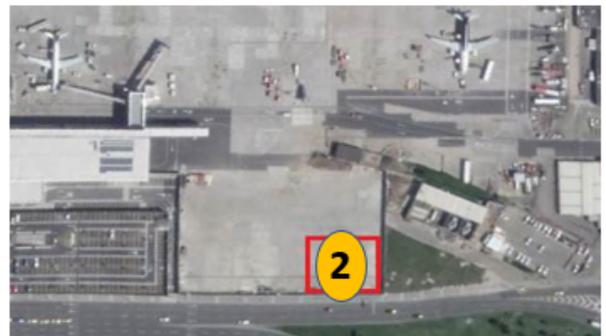
Imagen No 8: Nueva zona de equipos de tierra frente a posiciones 57 – 58

1. Trasladar la zona de parqueo de equipos de la ubicación No. 1 a la ubicación No. 2, proporcionando mayor visibilidad para los vehículos que se desplazan por la zona; aunque esta ubicación no fue factor contribuyente para la ocurrencia del evento.
