INFORME PRELIMINAR INCIDENTE

COL-21-22-GIA

**Colisión en tierra por efecto de
gases de escape**

Boeing 777, TC-LJN

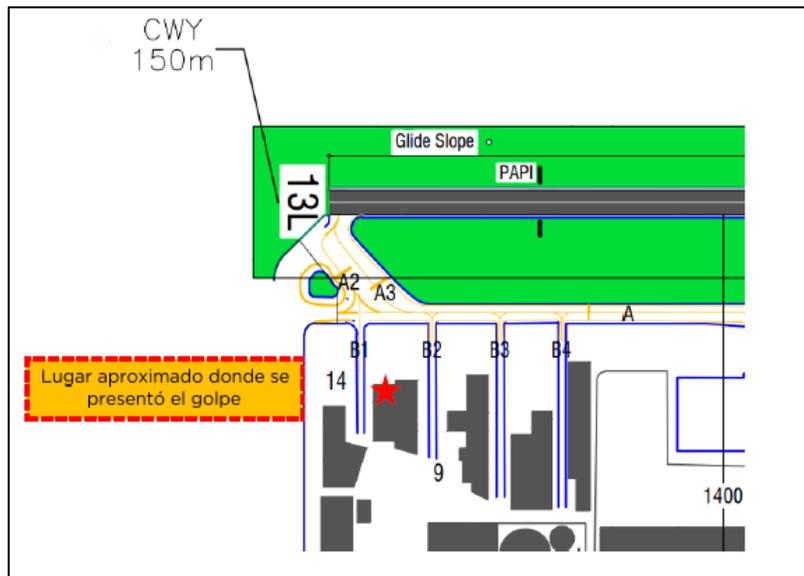
Al mismo tiempo, varias aeronaves se encontraban parqueadas en la plataforma Bravo 2 (B2), ubicada a la izquierda de la calle de rodaje Alfa; entre ellas estaban el avión Beechcraft B1900D con matrícula HK5350, de la empresa Searca, y la aeronave Casa C212, con matrícula EJC1123, del Ejército Nacional de Colombia.

Imagen No. 2: Ubicación aeronaves HK5350 y EJC1123

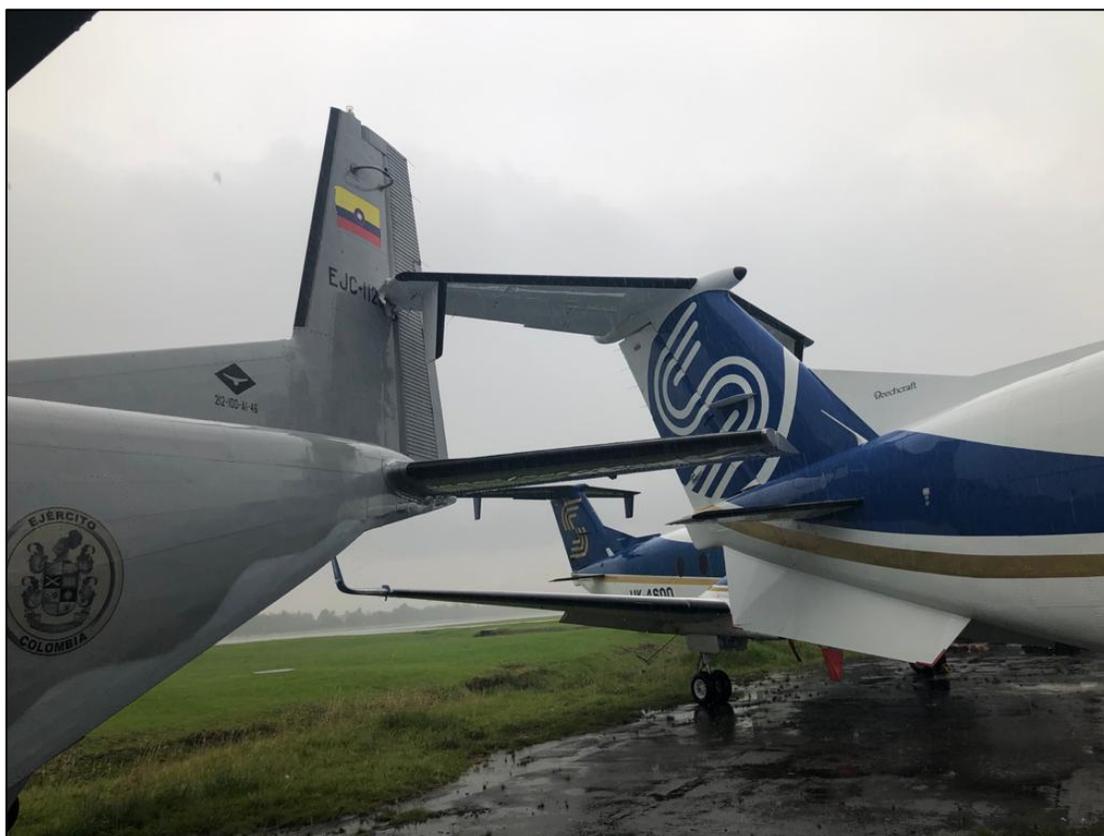
Por efecto del flujo de aire desprendido del Boeing 777, la aeronave Beechcraft HK5350 se desplazó y giró, de manera que su empenaje golpeó contra el empenaje del avión Casa EJC1123.

Fotografía No. 1: Posición final aeronaves HK5350 y EJC1123

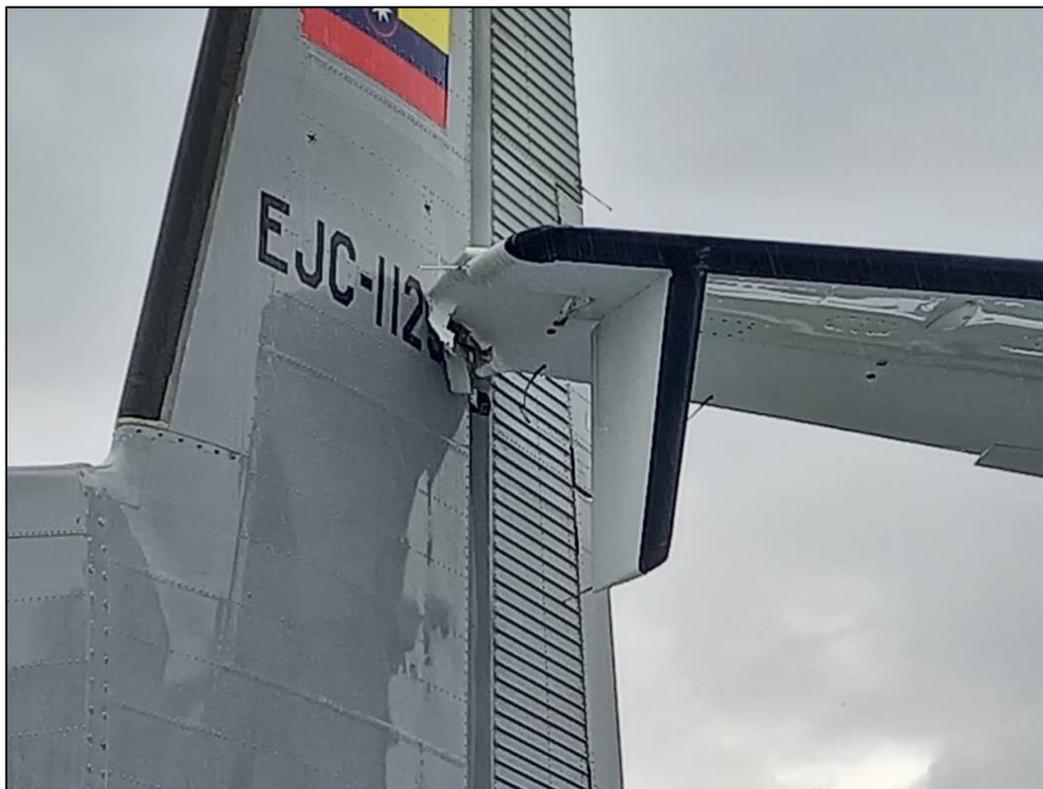
Fotografía No. 2: Daños en empenaje aeronaves HK5350 y EJC1123

Daños en el elevador derecho.

Daños en la piel del estabilizador vertical, entre las estaciones 1500 y 1650, formador.
