INFORME PRELIMINAR

COL-23-14-DIACC

Aterrizaje forzoso en un campo no preparado ante falla/mal funcionamiento de planta motriz

Matrícula HJ320

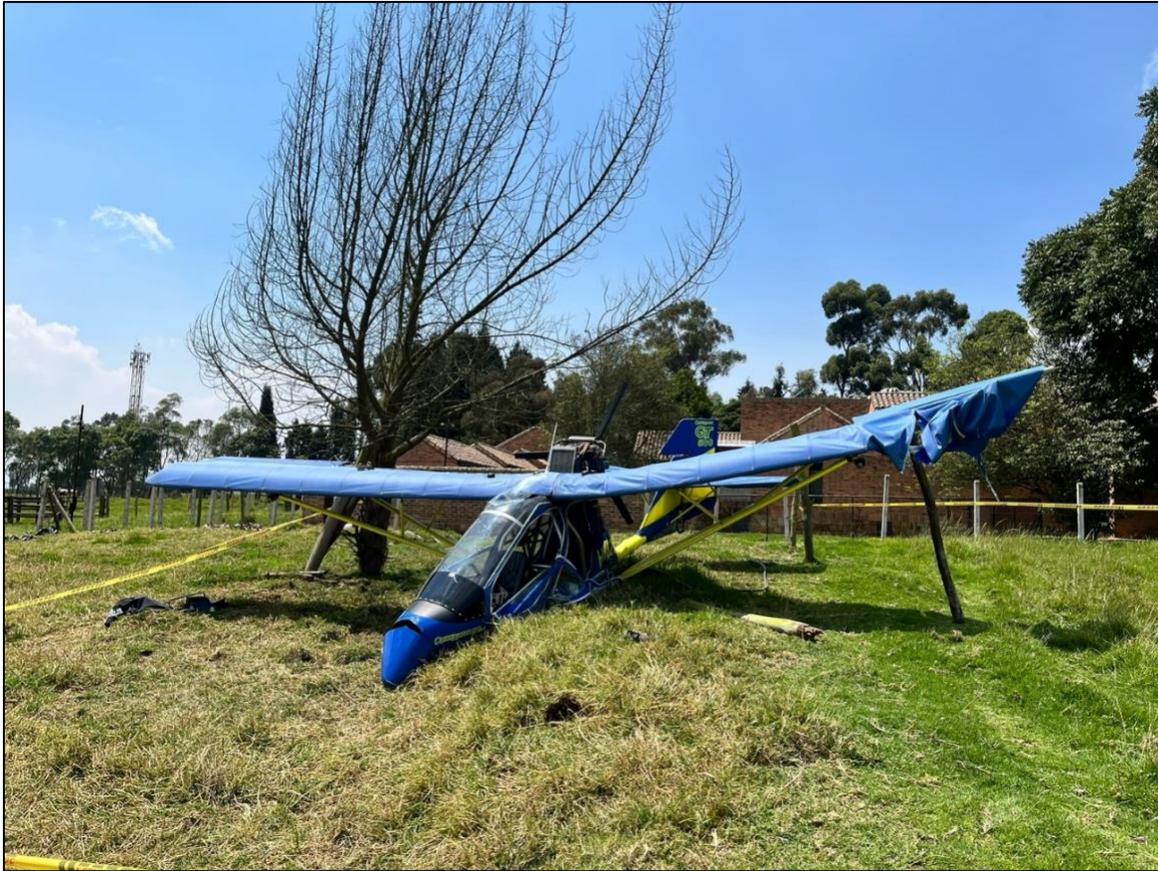
El Piloto fue asistido por personal en tierra y posteriormente trasladado a un centro asistencial para su valoración. La aeronave sufrió daños sustanciales y no se originó incendio.

Fotografía No. 1 – Condición de la aeronave HJ320.

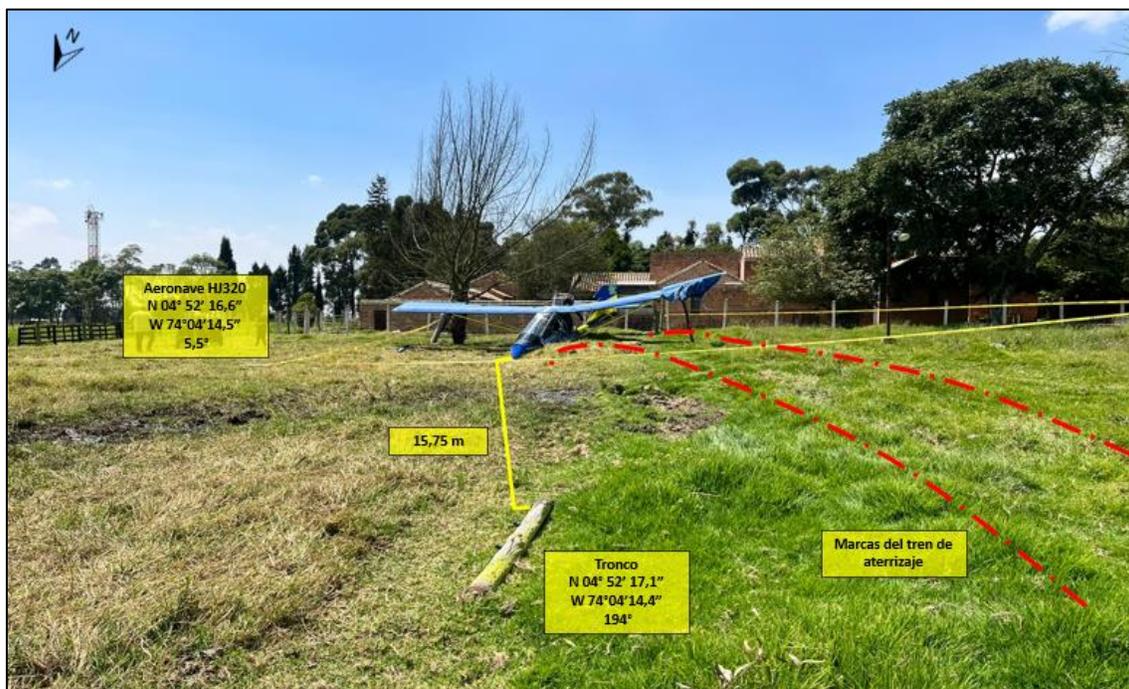
Fotografía No. 2 – Posición final de la aeronave HJ320.

Debido al impacto del plano izquierdo con el tronco, la punta del plano se desgarró haciendo que a su vez el tronco sirviera como punto de pivote ocasionando que la aeronave realizara un giro por su lado izquierdo quedando en posición final 5,5° en las coordenadas N 04°52'16,6" W74°04'14,5".

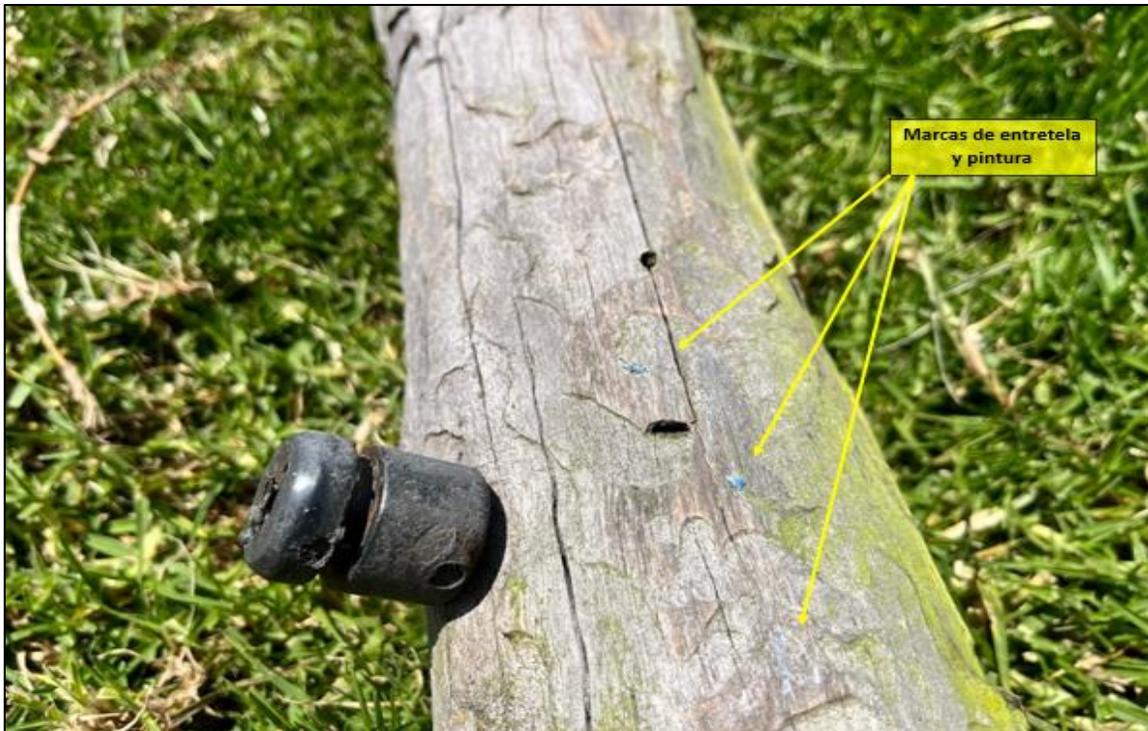
Sobre el tronco se encontraron restos de pintura y partes de la entretela de la punta del plano izquierdo.

Fotografía No. 3 – Marcas de la aeronave sobre el tronco de madera.

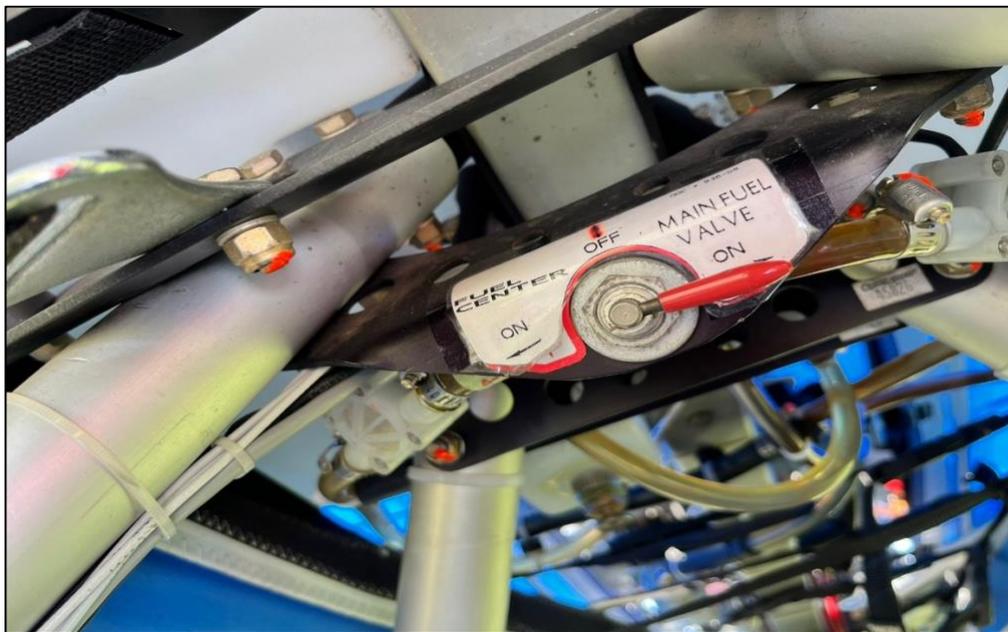
7. Se observó que la selectora de combustible presentaba tres posiciones, OFF, OPEN a tanques laterales y OPEN a tanque central; al hacer la revisión y drenaje de combustible en los tanques, se evidenció que el tanque izquierdo tenía 4 galones de 100LL, el tanque derecho 6 galones y que el tanque central se encontraba vacío.

Fotografía No. 4 – Selectora de combustible.

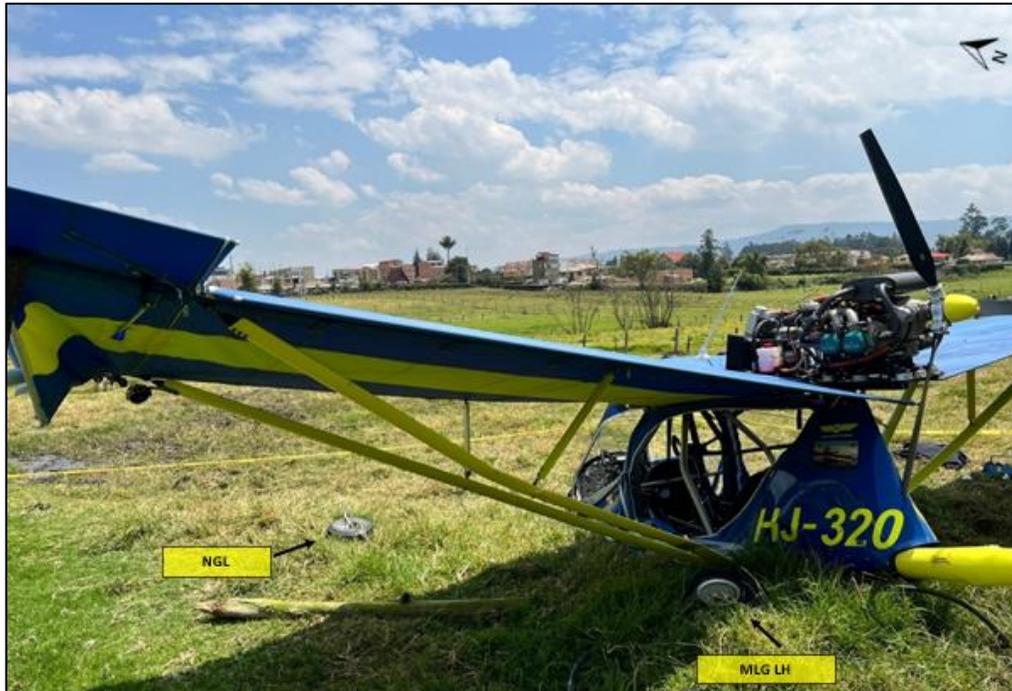
8. Se evidenció colapso en el tren de nariz ocasionando el desprendimiento completo de su rueda de la estructura principal, y deformación del rin en la parte lateral izquierda. Con respecto al tren principal: el tren derecho se encontró en su posición normal, mientras que el tren izquierdo presentó fractura y desprendimiento de la rueda izquierda.

Fotografía No. 5 – Estado general del tren de aterrizaje.
