# INFORME PRELIMINAR **ACCIDENTE**

COL-23-54-DIACC

Ultraliviano Remos GX

Matrícula HJ-363

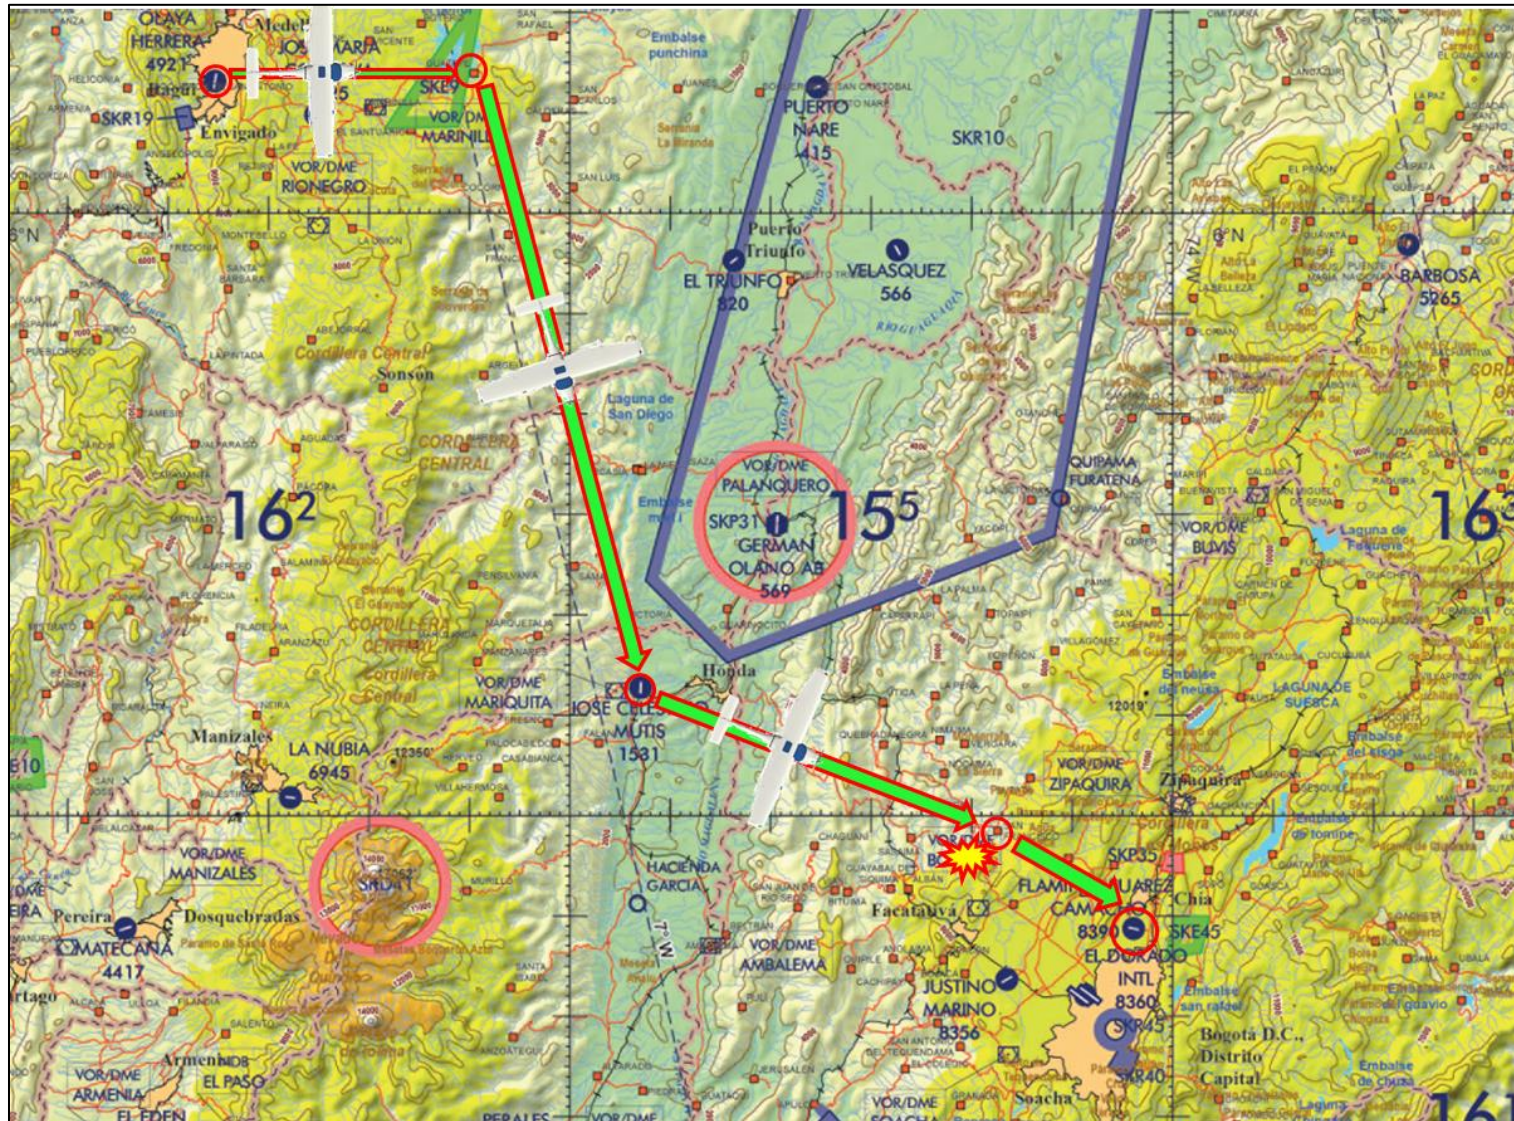
**Imagen No. 1: Ruta propuesta y punto de impacto aeronave HJ-363.**

Aparentemente, cuando volaba entre las poblaciones de Villeta y La Vega (Cundinamarca), la aeronave ingresó en malas condiciones meteorológicas predominantes en el aérea, y perdió altitud. Al no tener contacto con ella, Información Bogotá alertó al ATC de Guaymaral quien realizó varios llamados a la aeronave con resultados negativos, por lo cual se procedió con la activación del protocolo de emergencia, informando inicialmente al SAR (Servicio Aéreo de Rescate), de Aerocivil.

La aeronave, en efecto, se encontró en el área general de la vereda El Roble, municipio de La Vega, Cundinamarca, en un área montañosa y boscosa, impactada contra el terreno, completamente destruida; se produjo fuego post impacto, el cual se concentró en la cabina.

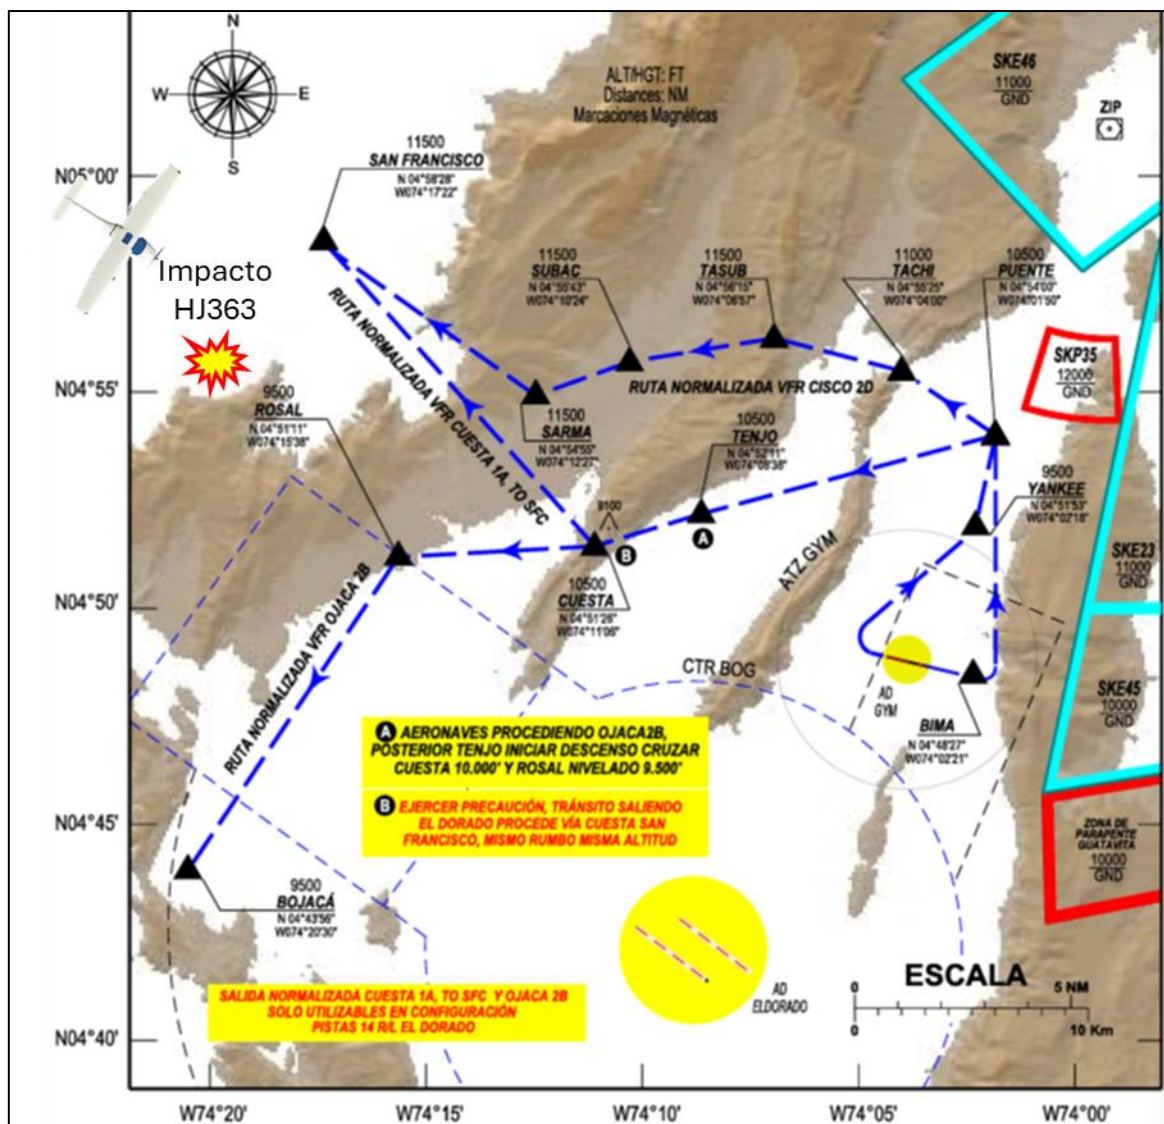
Imagen No. 2: Posición final de la aeronave HJ-363.

El fuselaje se encontró volcado hacia el lado izquierdo con evidencia de fuego post impacto.

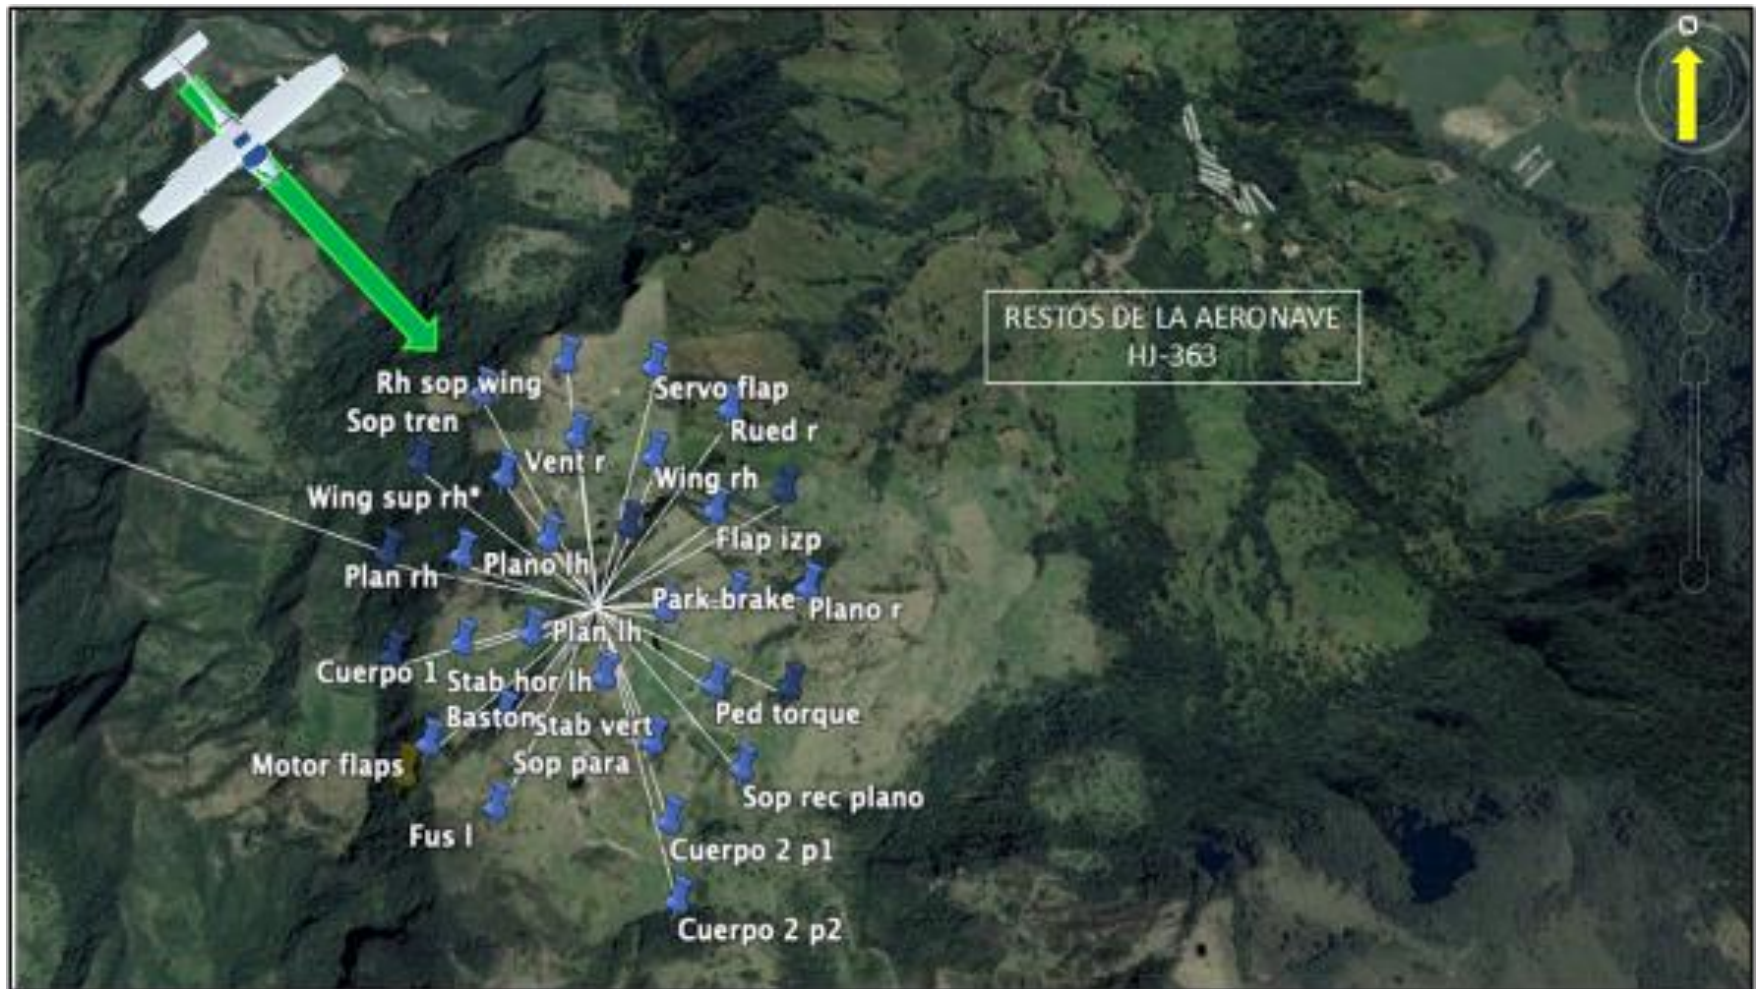
*Imagen No. 3: Posición final de los restos de la aeronave HJ-363.*

El patrón de impacto se apreció como de bajo ángulo de descenso y de alta velocidad. El primer contacto de la aeronave se produjo con el plano derecho que golpeó contra un árbol, haciendo que la aeronave se precipitara sin control contra el terreno. Se logró determinar que existió fuego post impacto.

El plano izquierdo quedó ubicado a 3,24 metros aproximadamente del fuselaje, con su estructura destruida.

El plano derecho quedó ubicado a 3,21 metros aproximadamente del fuselaje; solo se encontraron  $\frac{3}{4}$  partes de este plano.

La punta del plano derecho quedó ubicada a 3,62 metros aproximadamente del fuselaje, completa.

El elevador y el estabilizador horizontal derecho quedaron ubicados a 1,5 metros aproximadamente del fuselaje; estas superficies se encontraron separadas.

El elevador y estabilizador horizontal izquierdo quedaron ubicados a 1.5 metros aproximadamente del fuselaje; estas superficies se encontraron integradas.

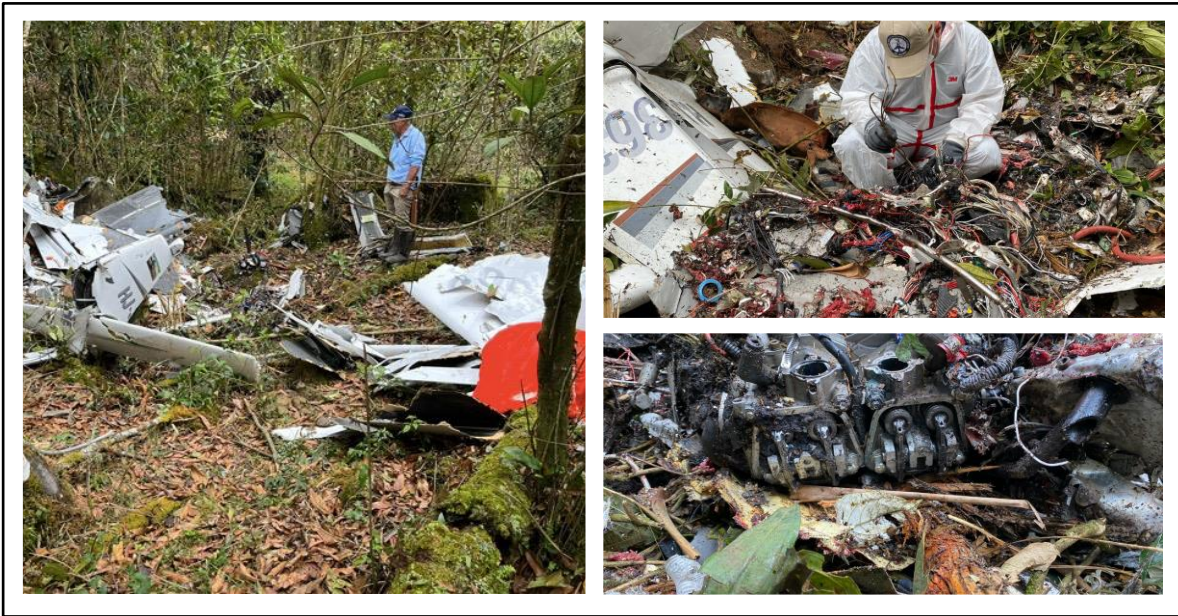
**Fotografía No.1: Estado final de la aeronave HJ-363.**

La aeronave terminó destruida por el impacto contra el terreno y el incendio posterior, con daños sustanciales en toda su estructura, desprendimiento de las superficies de vuelo primarias y secundarias, y evidencia de fuego post impacto en el fuselaje, volcado hacia el lado izquierdo.

El motor se encontró con todos sus componentes; los magnetos se encontraron desprendidos de los soportes por las fuerzas del impacto.

Se identificaron los controles del motor en la cabina; sin embargo, por el grado de destrucción por el impacto y el fuego post impacto, no se logró determinar la posición de la palanca de potencia al momento del accidente.

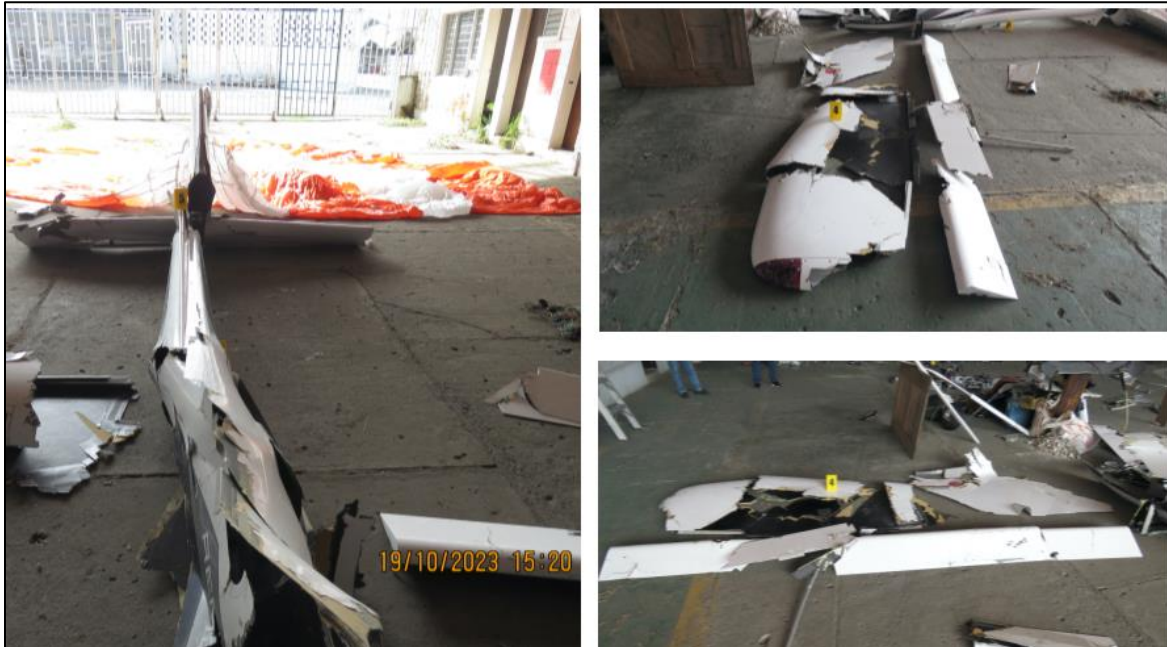
**Fotografía No. 2: Reconstrucción de la aeronave HJ-363.**

Mediante esta técnica se determinó que la aeronave no sufrió desprendimiento de superficies de vuelo o partes de ellas en vuelo; así mismo se determinaron las zonas de

mayor concentración de esfuerzos durante la destrucción de la aeronave en el impacto contra el terreno.

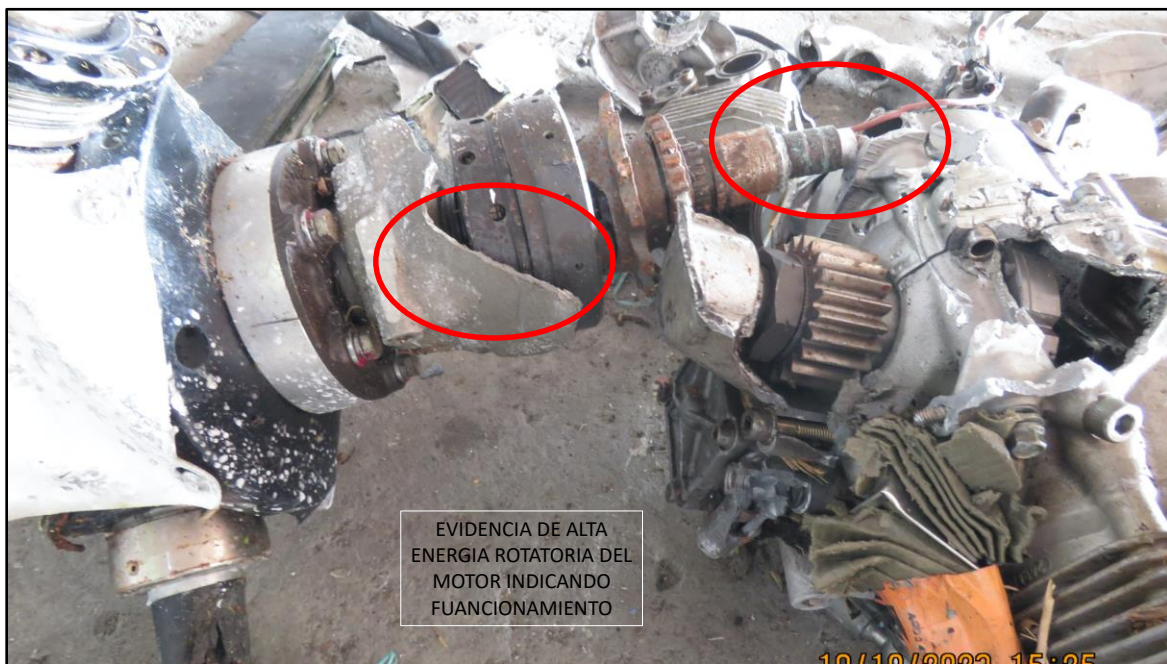
**Fotografía No. 2: Estado final del motor de la aeronave HJ-363.**

Se evidenció que el motor se encontraba funcionando en el momento del impacto de la aeronave contra el terreno, pues indicaba altas revoluciones en los componentes rotatorios.
