INFORME PRELIMINAR  
**INCIDENTE GRAVE**

**COL-23-58-DIACC**

Pérdida de control en tierra

Matrícula HJ 514

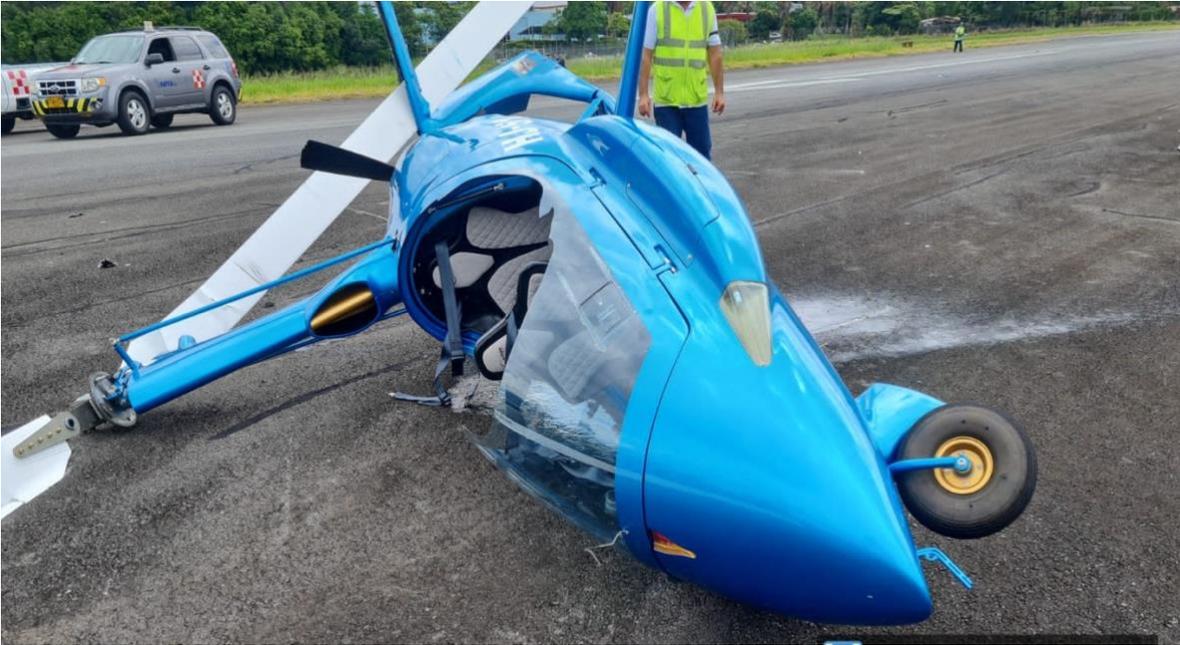
A las 11:35 HL, la aeronave fue autorizada para rodar a la cabecera 20, y a las 11:40 se le autorizó el despegue. La aeronave inició el despegue, pero cuando había recorrido aproximadamente 10 metros sobre la pista, el rotor principal golpeó con el empenaje, causando que la aeronave perdiera el control, cayendo sobre la pista sobre el costado derecho. El Piloto realizó un llamado al ATC informando la novedad, solicitó apoyo del SEI del aeropuerto, el cual se presentó de inmediato, y aseguró la aeronave.

El Piloto y el otro ocupante, abandonaron la aeronave por sus propios medios, ilesos. La aeronave terminó con daños sustanciales.

*Fotografía No. 1: Posición final y estado general de la aeronave.*

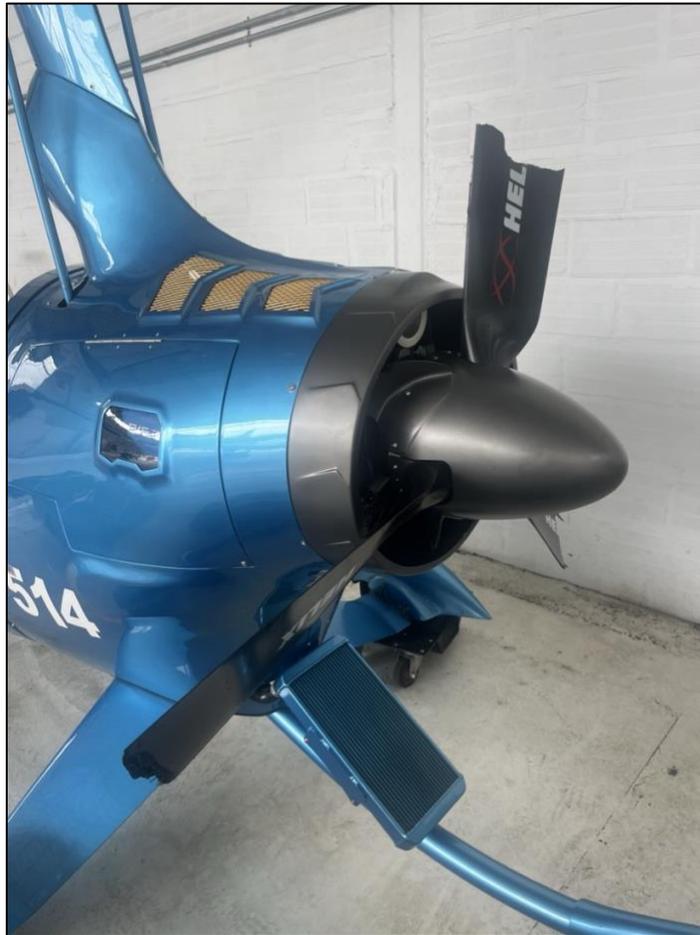
La inspección de la aeronave reveló daños en las palas de la hélice del rotor principal, en el rotor de cola y en el empenaje.

**Fotografía No. 2: Daños en las palas del rotor de cola.**

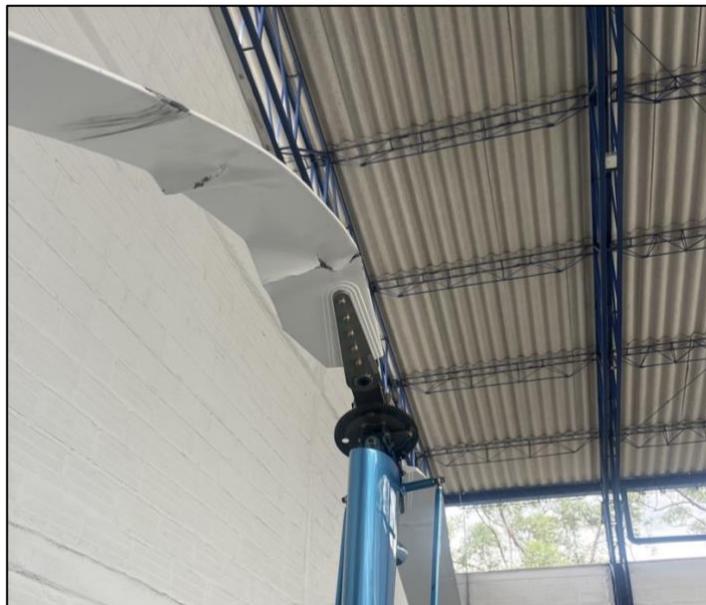
**Fotografía No. 3: Daños en la pala del rotor principal.**

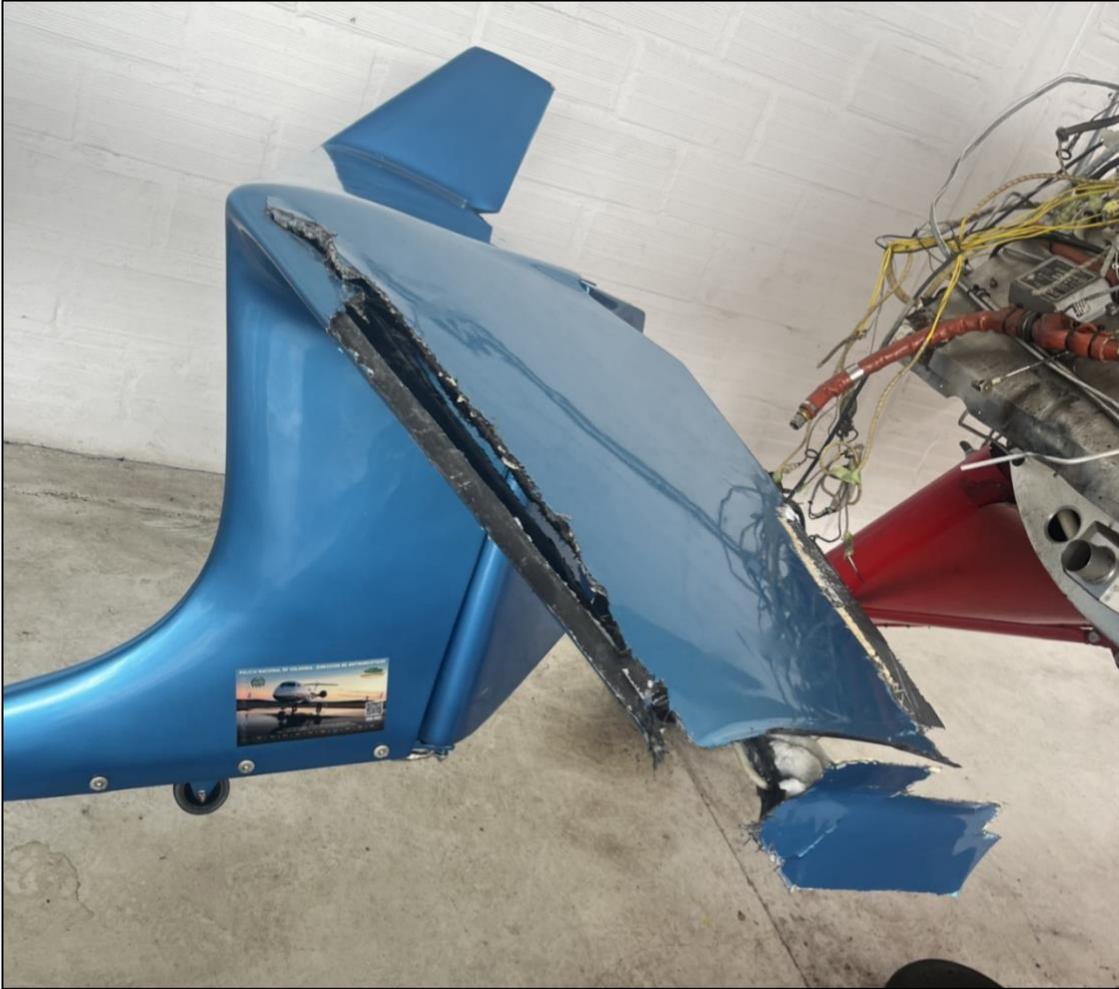
En el sitio se evidenciaron las marcas del deslizamiento de la aeronave sobre la pista, y el impacto de las palas del rotor con el empenaje.

*Fotografía No. 4: Daños en el empenaje.*
