INFORME PRELIMINAR ACCIDENTE

COL-24-30-DIACC

Pérdida de potencia y colisión contra el terreno

Ultraliviano Raptor Sport Caribe

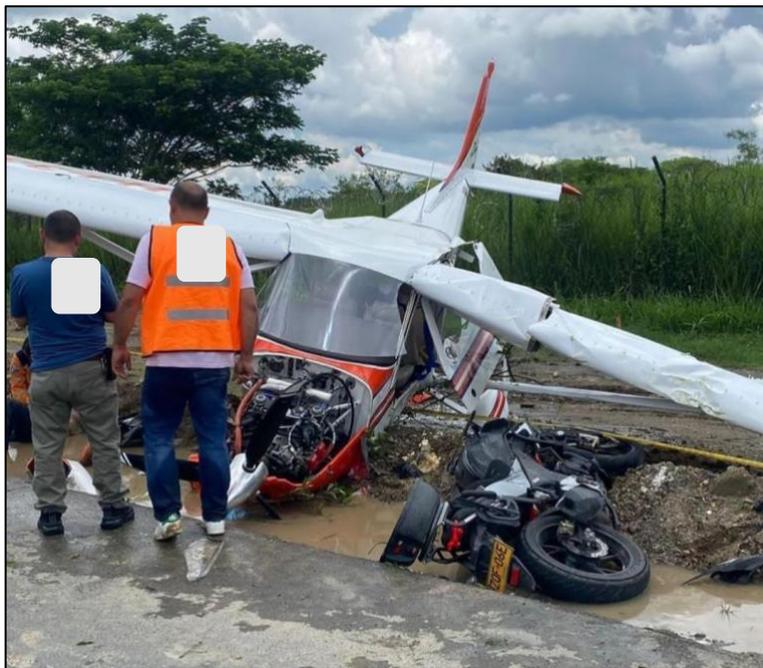
La aeronave presentó visible afectación del plano izquierdo ocasionada por el primer impacto del borde de ataque, que mostraba marcas de transferencia de energía con la vegetación y con la motocicleta. El *flap* izquierdo se encontró afectado por el impacto y semi desprendido. El alerón se mantuvo entero.

El plano derecho se encontró íntegro con un daño en la punta. El *flap* se encontró desplegado, y el montante de plano con daños menores. El alerón mantenía integridad.

Los trenes principales de aterrizaje presentaban deformación sin daños evidentes en la presión de inflado ni en el sistema de frenos. El tren de nariz presentaba deformación y rotura sin estallido de rueda.

Fotografía No. 1: Posición final y estado general de la aeronave HJ332.

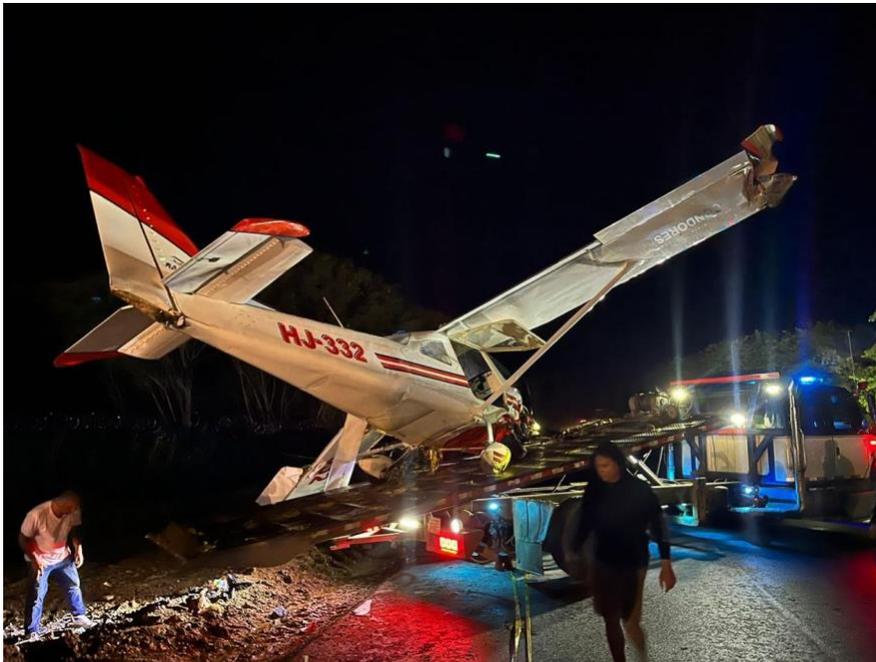
El empenaje con sus superficies se encontró íntegro; las superficies tenían continuidad desde los controles de cabina.

Fotografía No. 2: Rescate de la aeronave – Estado secciones posteriores HJ332.
