INFORME PRELIMINAR ACCIDENTE

COL-24-44-DIACC

Colisión contra el terreno

Matrícula HJ097

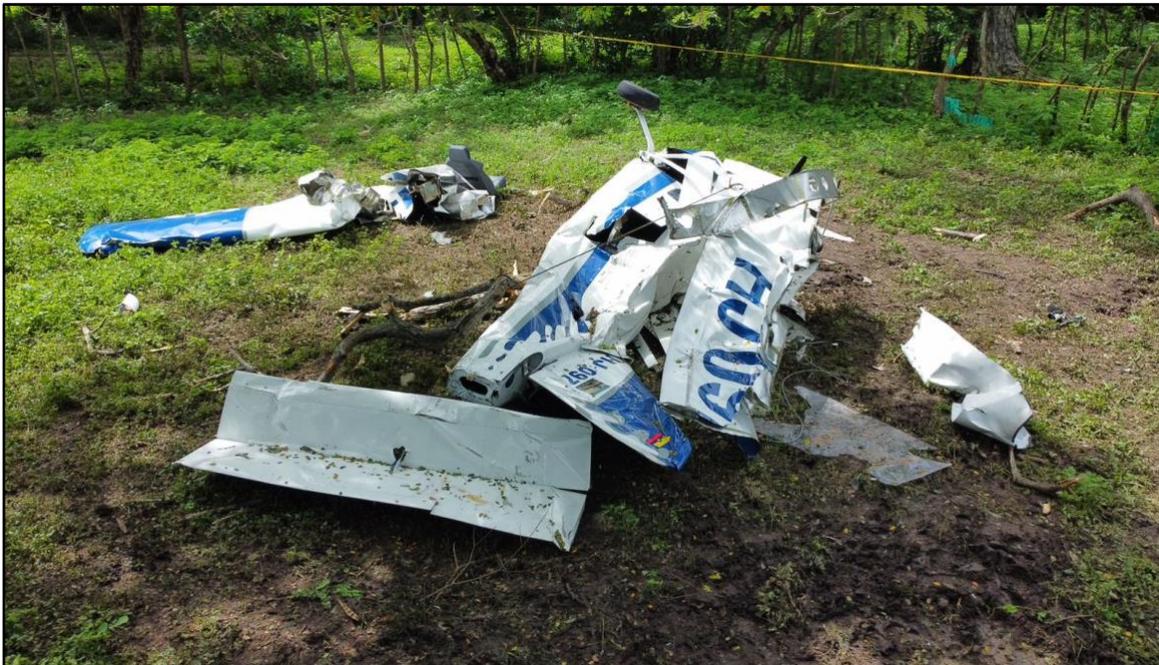
Foto No. 2: Estado general de la aeronave HJ-097.

En la inspección de los restos se encontró la aeronave destruida, con características de un impacto contra el terreno con alta velocidad. La sección frontal y el interior de la aeronave se afectaron de manera severa durante el impacto, quedando totalmente destruidos. El empenaje de la aeronave quedó deformado y hubo desprendimiento de los planos; 2 palas de la hélice se encontraron dobladas y el tren de aterrizaje severamente dañado.

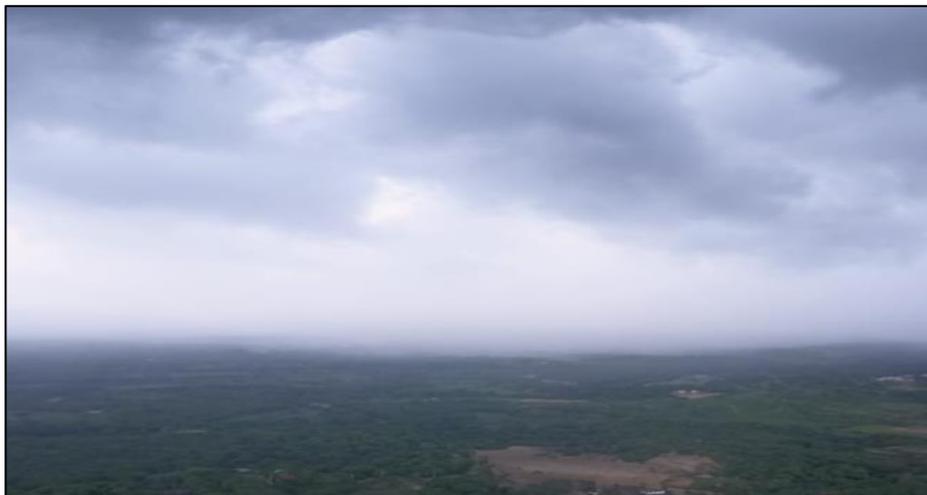
En la información meteorológica obtenida de imágenes satelitales del 26 de junio, a la hora del accidente y horas cercanas, de la Unidad Administrativa Especial de Aeronáutica Civil UAEAC, (*Meteo Blue* y *Windy*), se observa un sistema de baja presión que se desplazaba de Sur a Norte en el área del accidente, con una nubosidad estratiforme, y techo de nubes bajo que cubría por completo el cielo.

Foto No. 3: Imagen de las condiciones meteorológicas en ruta

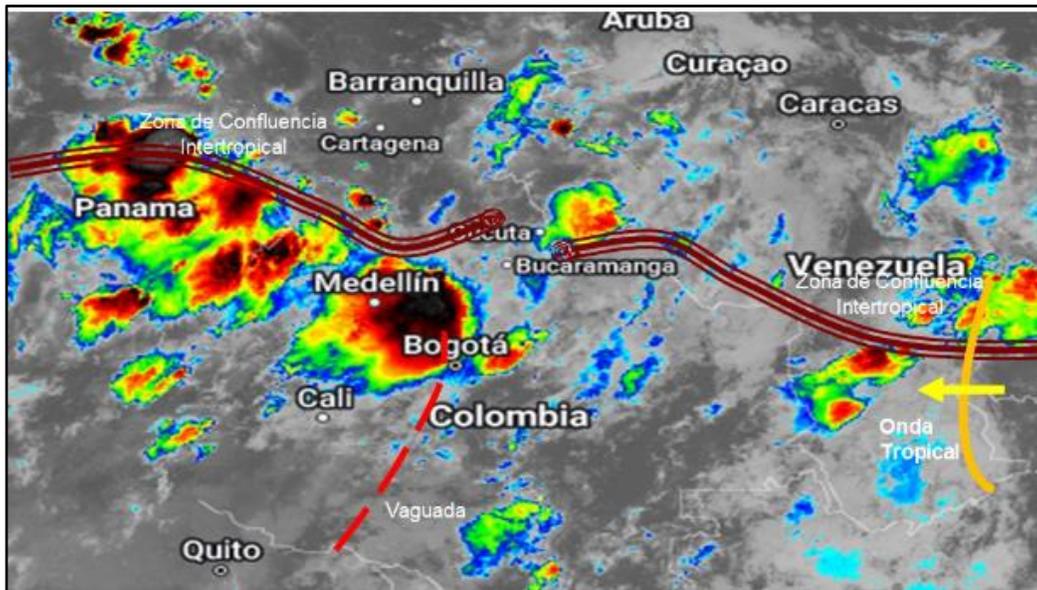
Imagen No. 1: Pronóstico meteorológico para Colombia 26 de junio de 2024. Web Wendy.

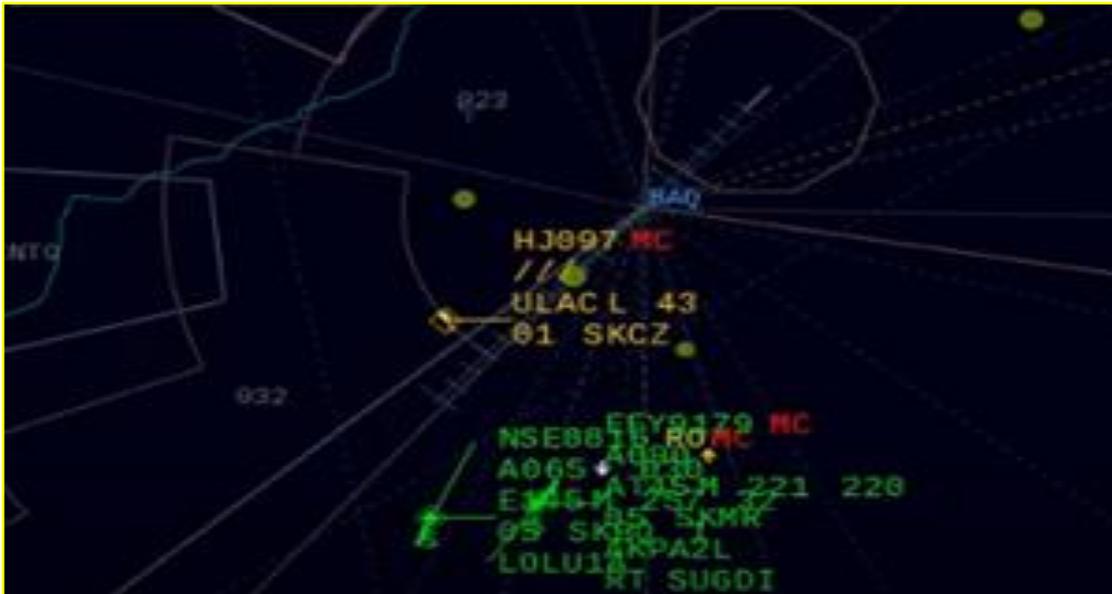
La última traza Radar de la posición de la aeronave HJ097 la señala ubicaba a 5 NM al SW del aeródromo Los Campanos, con una altitud de 4.300 pies, en descenso.

Foto No. 4: imagen de la traza radar
