# INFORME FINAL ACCIDENTE

**COL-21-15-GIA**

Aterrizaje forzoso e incendio por  
pérdida de potencia del motor  
(SCF-PP)

Air Tractor 301

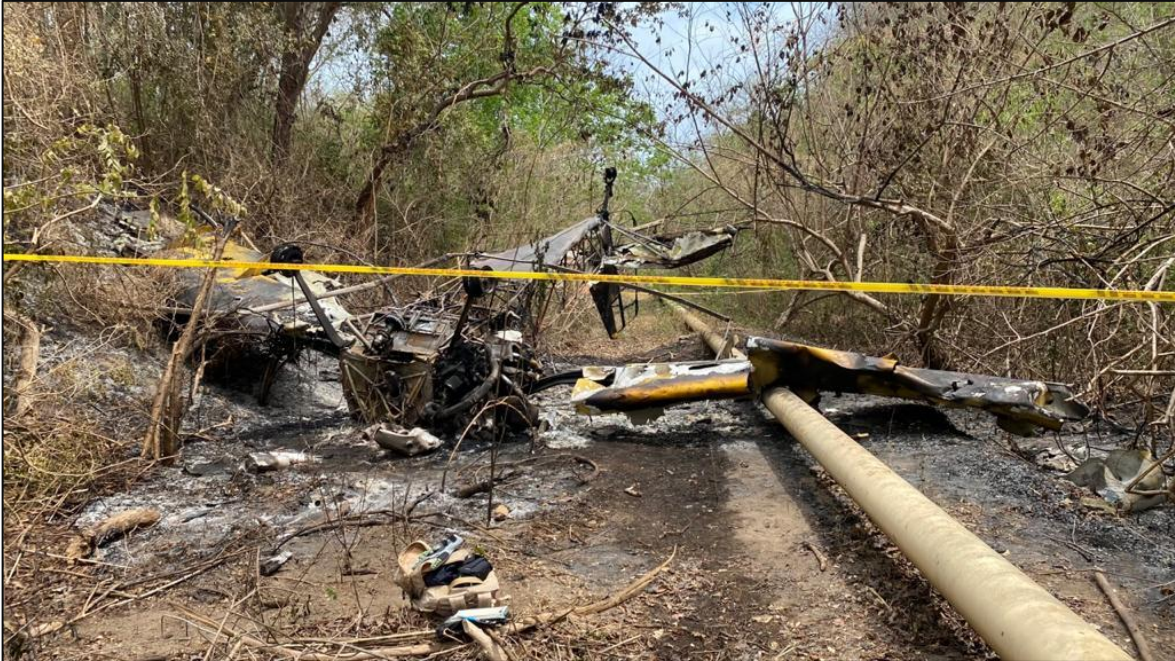
*Fotografía No. 1: Condición final de la aeronave HK5162.*

Destrucción total por fuego estático de alta temperatura, post - impacto.

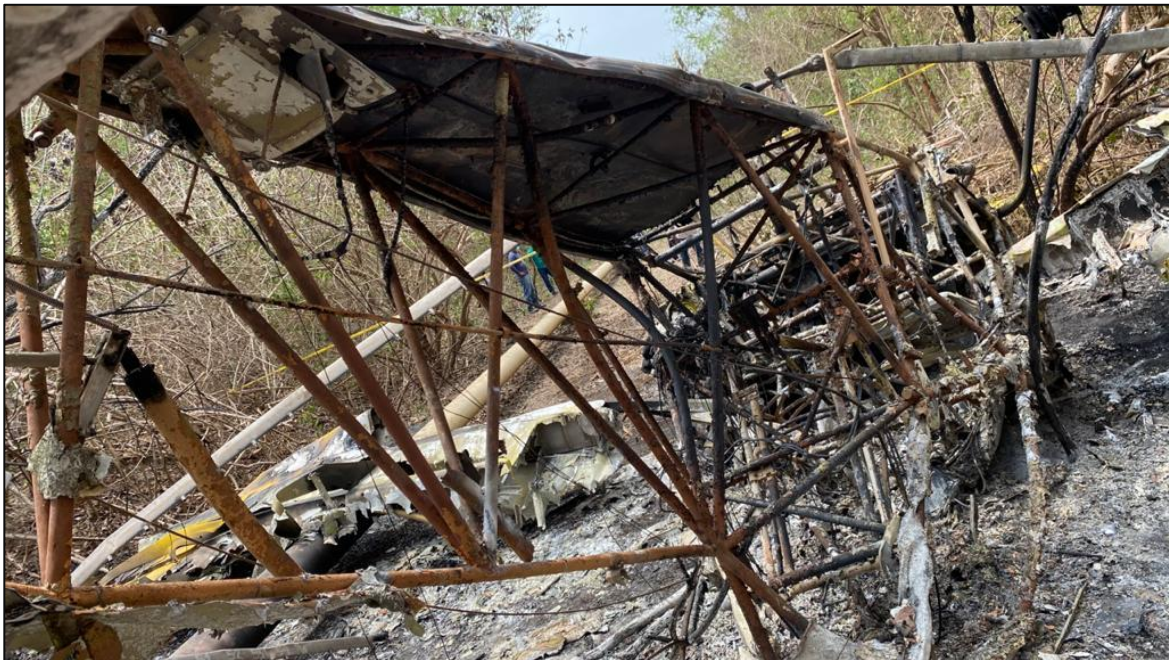
*Fotografía No. 2: Condición final de la aeronave HK5162, vista posterior*

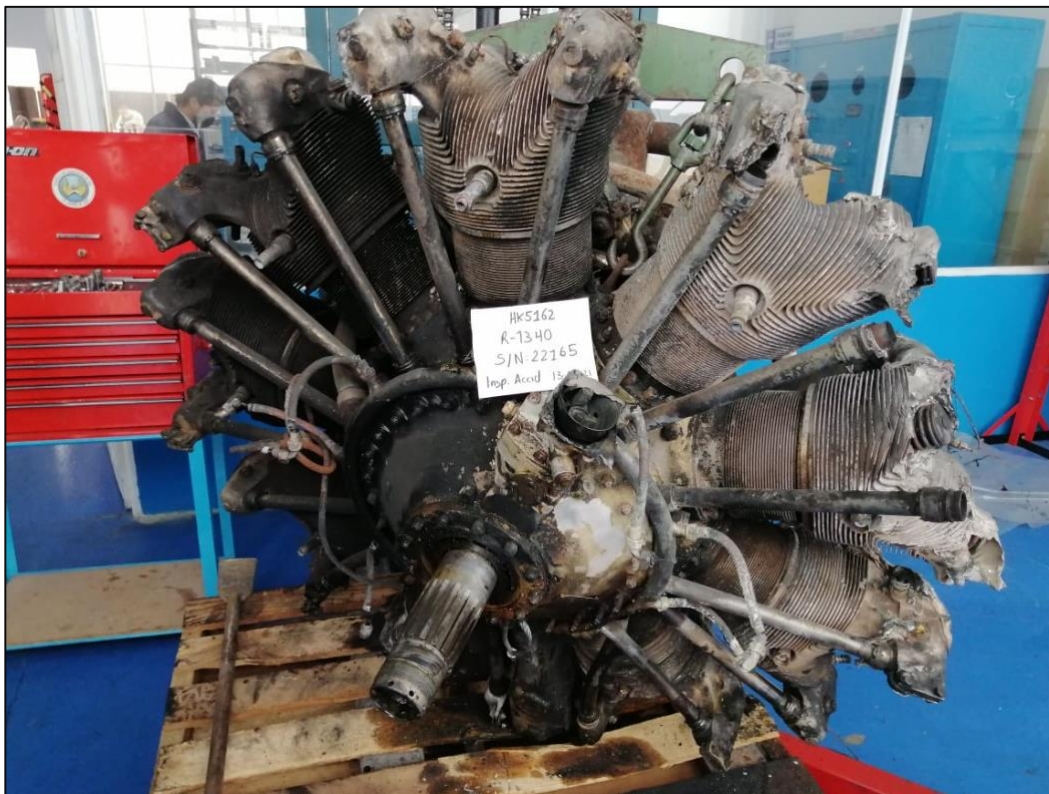
La inspección se inició con el desmonte de las bujías, que se encontraron operando normalmente. Se giró el motor manualmente, presentando obstrucción por el golpe recibido. Se desmontó el cilindro número 8 evidenciando que la biela maestra y sus 8 articuladas se encontraban completas sin golpes ni fracturas; igualmente se desmontó el filtro principal de aceite sin evidencia de anomalías.

Fotografía No. 3: Condición final del motor antes de la inspección en el taller.

Se inspeccionó la “turnia” internamente por el tubo de admisión del cilindro No 8; no se encontraron deformaciones, ni rupturas; se desmontaron la bomba de combustible, el carburador, el gobernador y los magnetos; estos se inspeccionaron visualmente ya que se encontraban afectados por fuego de alta temperatura.
