INFORME FINAL ACCIDENTE

COL-21-47-GIA

**Impacto con cable en
aproximación y aterrizaje fuerte**

Bell 206 B3

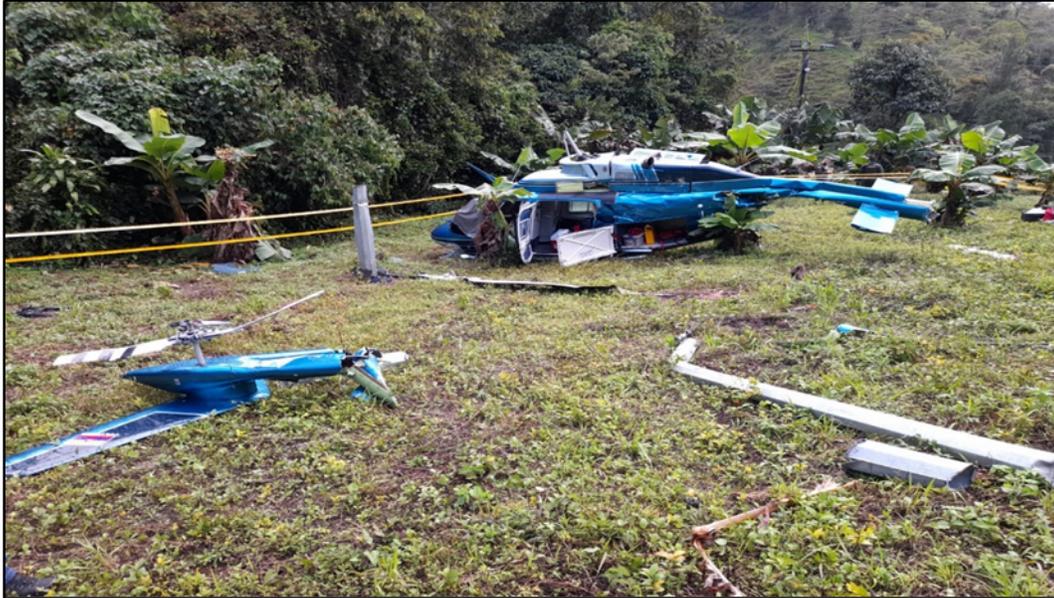
Fotografía No. 1 – Estado y posición final de la aeronave HK4404.

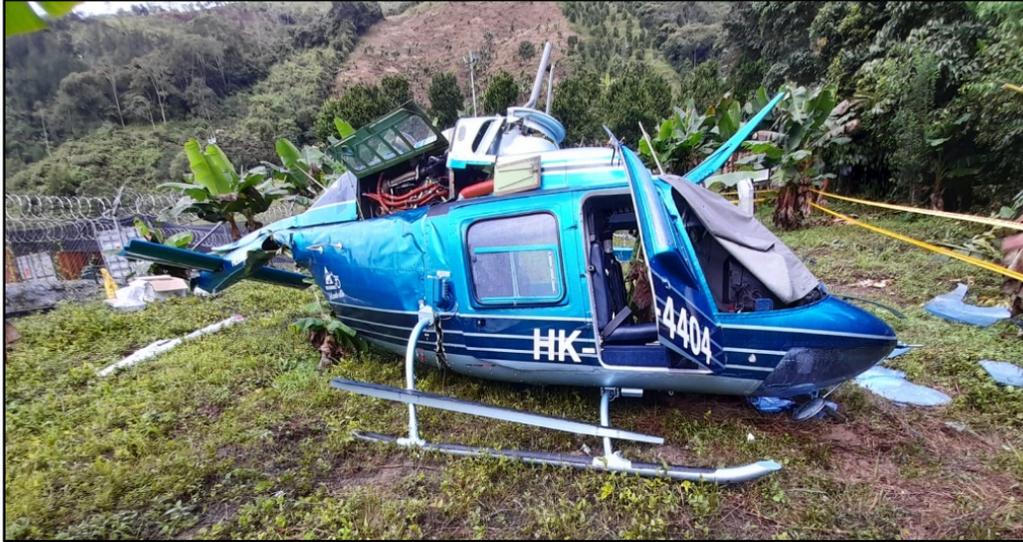
Como consecuencia de los dos impactos contra obstáculos y del aterrizaje fuerte, el helicóptero sufrió daños sustanciales e importantes, a saber:

- Desprendimiento del rotor principal y de sus componentes.
- Fractura de la estructura del cono de cola.
- Fractura del rotor de cola y de sus palas.
- Fractura de skids.
- Deformación estructural del habitáculo de pasajeros.
- Parada súbita del motor.

Fotografía No. 2 – Estado y posición final de la aeronave HK4404.

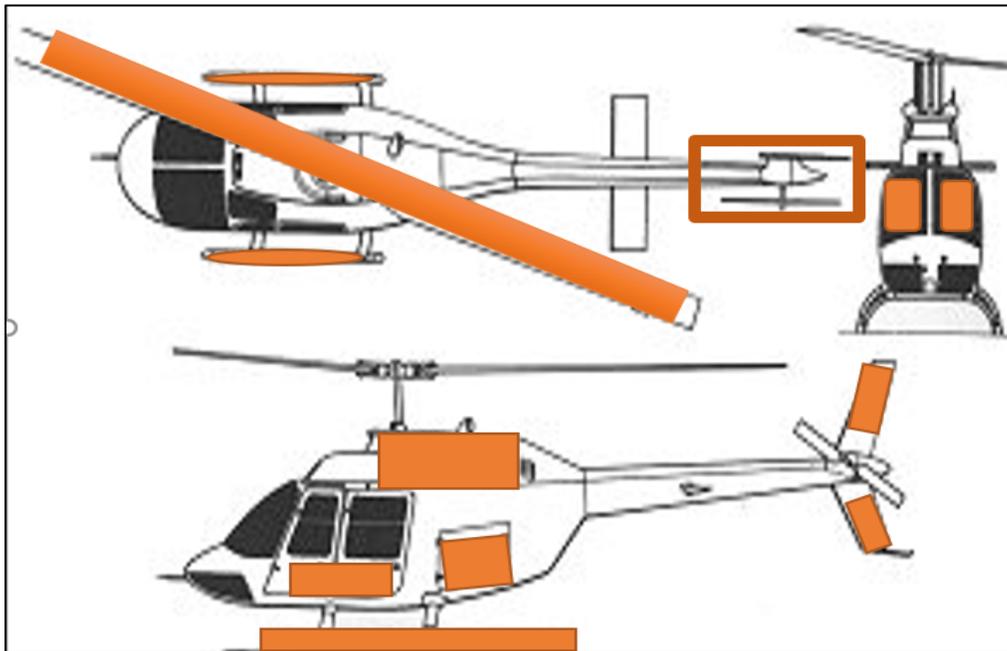
Imagen No. 1 – Ubicación de los daños de la aeronave HK4404.

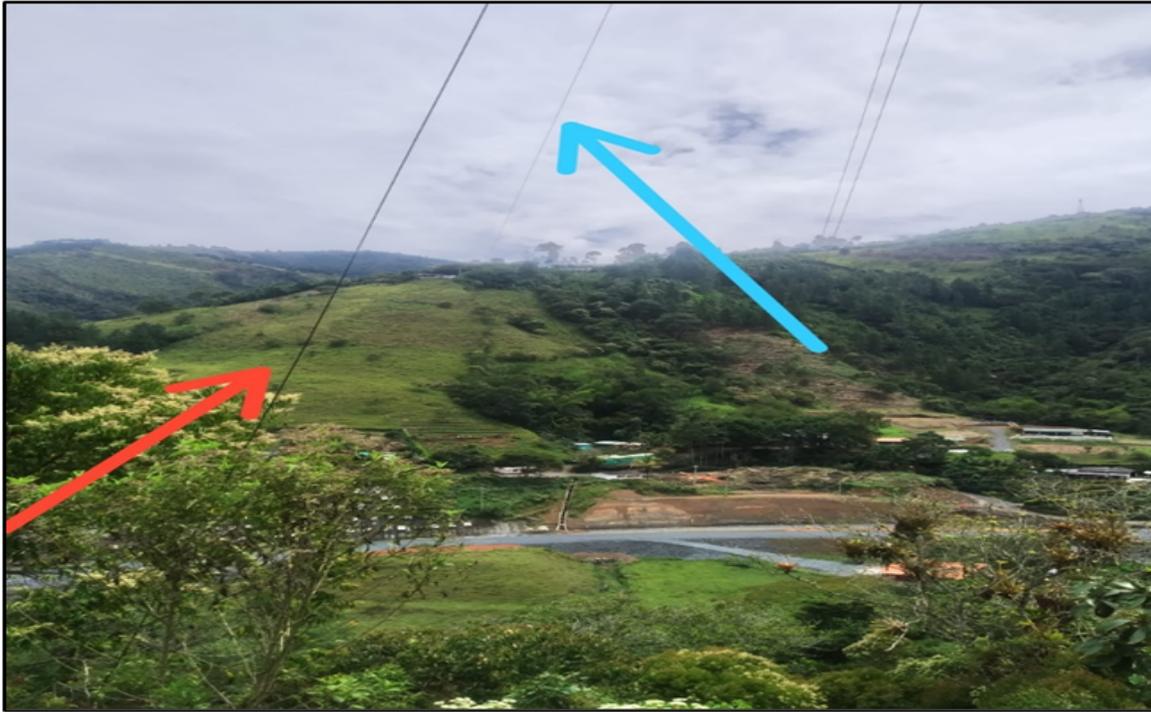
A las 11:24 HL el Piloto observó una cuerda eléctrica que no pudo evitar, y el rotor principal impactó contra ella, causando vibración y la pérdida de potencia del motor.

Fotografía No. 3 – Tendido eléctrico con el que impactó la aeronave HK 4404.

Golpe de las palas del rotor principal contra un cable de energía ubicado en la senda de aproximación, el cual causó la pérdida de daños en la caja de accesorios y pérdida de potencia, que obligó a efectuar un aterrizaje de emergencia.

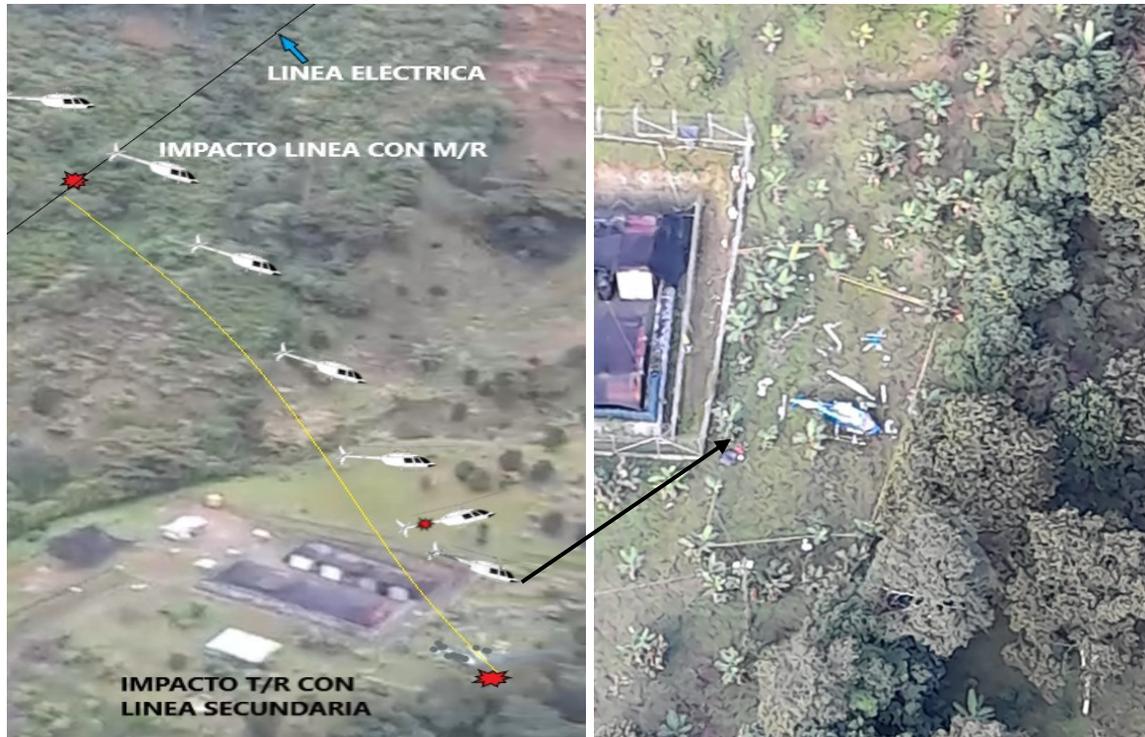
Desde el punto donde se inició la aproximación, hasta la posición final del helicóptero hubo un desplazamiento de 200 m aproximadamente.

En la dinámica de interacción con el terreno se evidenció la abrasión de los skid del helicóptero sobre una superficie de concreto en una prolongación de 3 m con rumbo 025° hasta la posición final.

Se encontró la fractura de la sección delantera de la estructura de ambos skid. El helicóptero sufrió en su dinámica de impacto, el desprendimiento del vidrio delantero. Un segmento de 12 cm de punta de pala del rotor de cola fue desprendido como consecuencia del golpe con las palas del rotor principal y el impacto con un poste de luz.

Imagen No. 2 – Fotograma de la aproximación y distribución de los restos de la aeronave HK4404.
