INFORME PRELIMINAR ACCIDENTE

COL-22-12-GIA

**Perdida motor e
Impacto con el terreno**

Piper PA 28-161

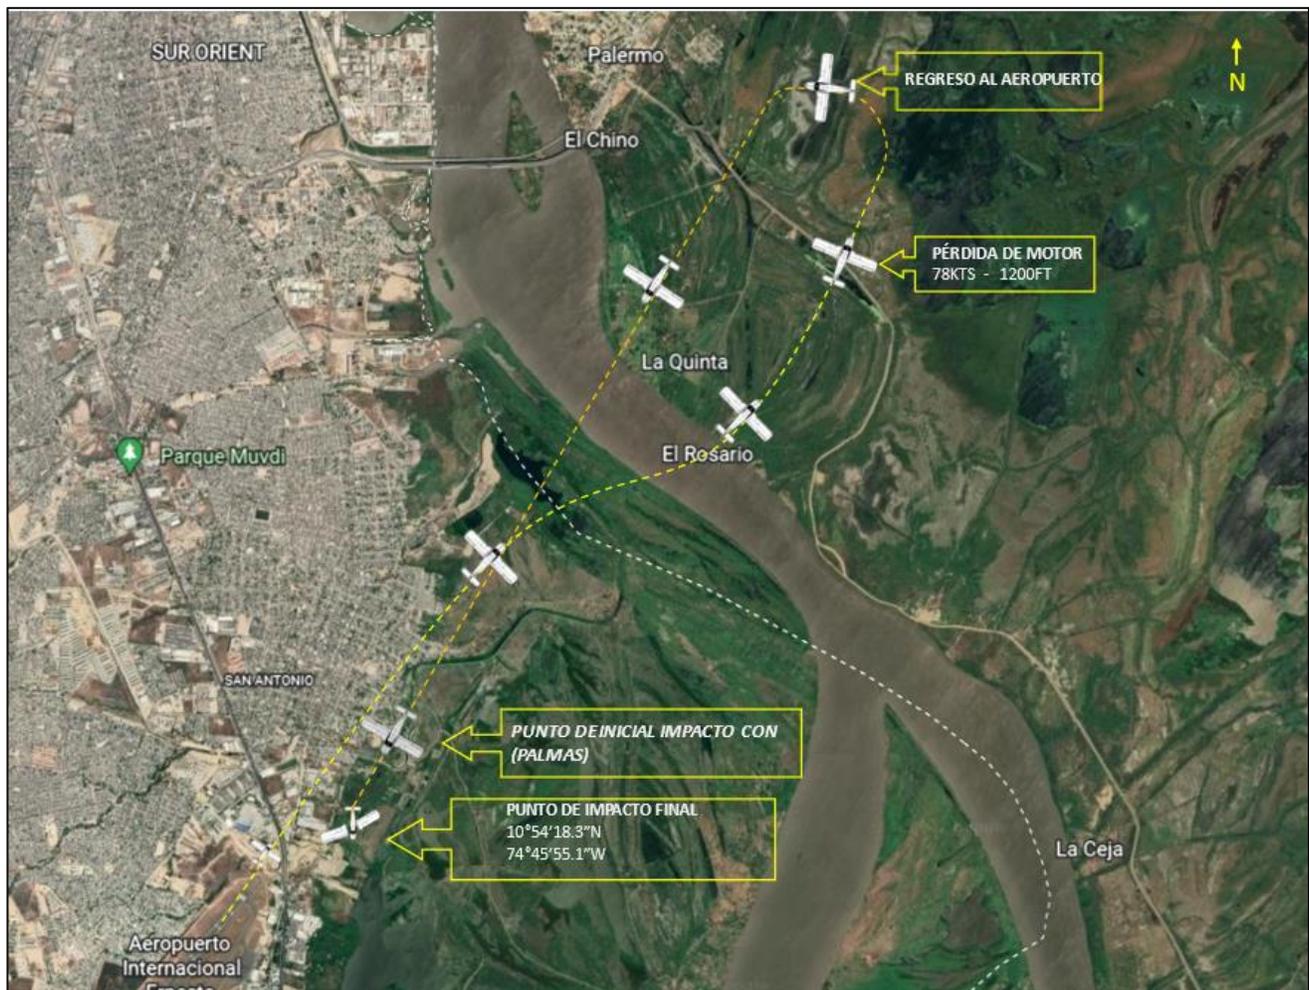
Minutos más tarde a la altura del puente Pumarejo, el piloto informó a la torre de control tener inconvenientes de motor y solicitó regreso inmediato al aeródromo con aterrizaje de emergencia por la pista 23 del Ernesto Cortisoz.

Siendo aproximadamente las 7:45 HL, el piloto alumno al mando de la aeronave HK4856-G cancela el aterrizaje de emergencia en la pista 23 e informa que va a aterrizar en un campo no preparado porque no alcanzaba a llegar. La aeronave impacta contra el terreno a escasos 912 metros de la pista 23 del aeropuerto de Barranquilla.

Imagen 1: Perdida motor y Regreso al Aeropuerto

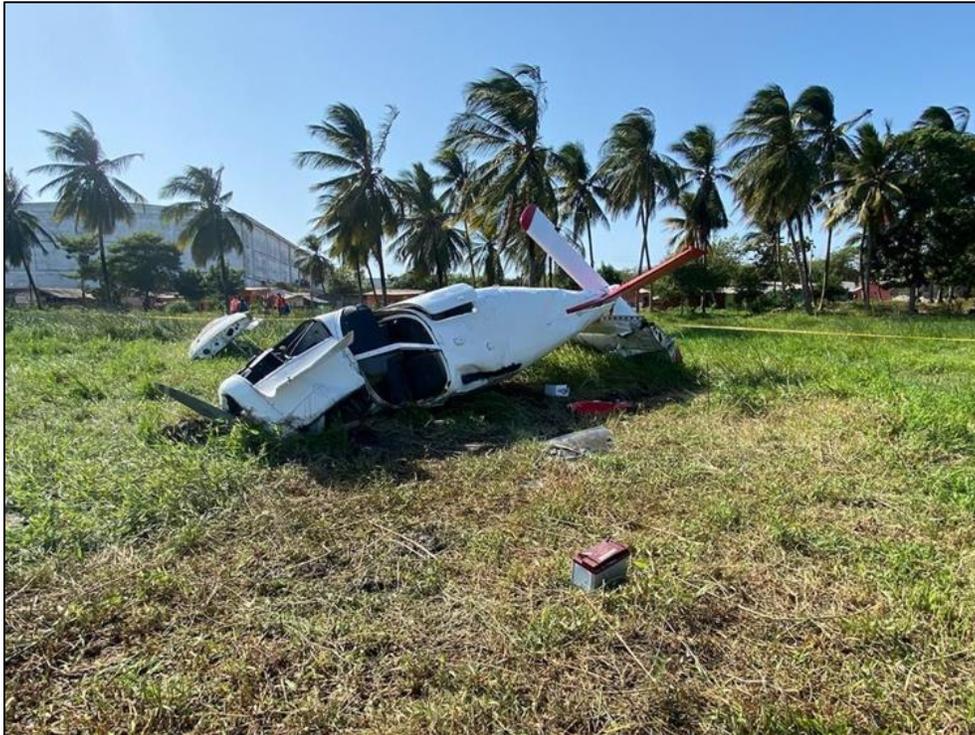
No se evidencia rastros de fuego ni partes quemadas. Se determinó que la aeronave tuvo el primer contacto con la punta del plano derecho contra unas palmeras.

La aeronave yacía aproximadamente en las coordenadas N10°54'18.27"W 074°45'55.13" sobre su costado izquierdo con bajo ángulo y baja velocidad de impacto con rumbo 175°

Dentro de los hallazgos iniciales, se encontró que la aeronave sufrió daños sustanciales tales como deformaciones, fracturas, rajaduras, doblez en todas sus partes: planta motriz, fuselaje, empenaje, planos, trenes de aterrizaje, etc.

En la inspección preliminar se evidenció salpicaduras de aceite en el panorámico, en la parte superior externa y en la parte inferior interna de la cubierta del motor y daño en el carter del motor.

Imagen 1: Condición final aeronave HK4856G

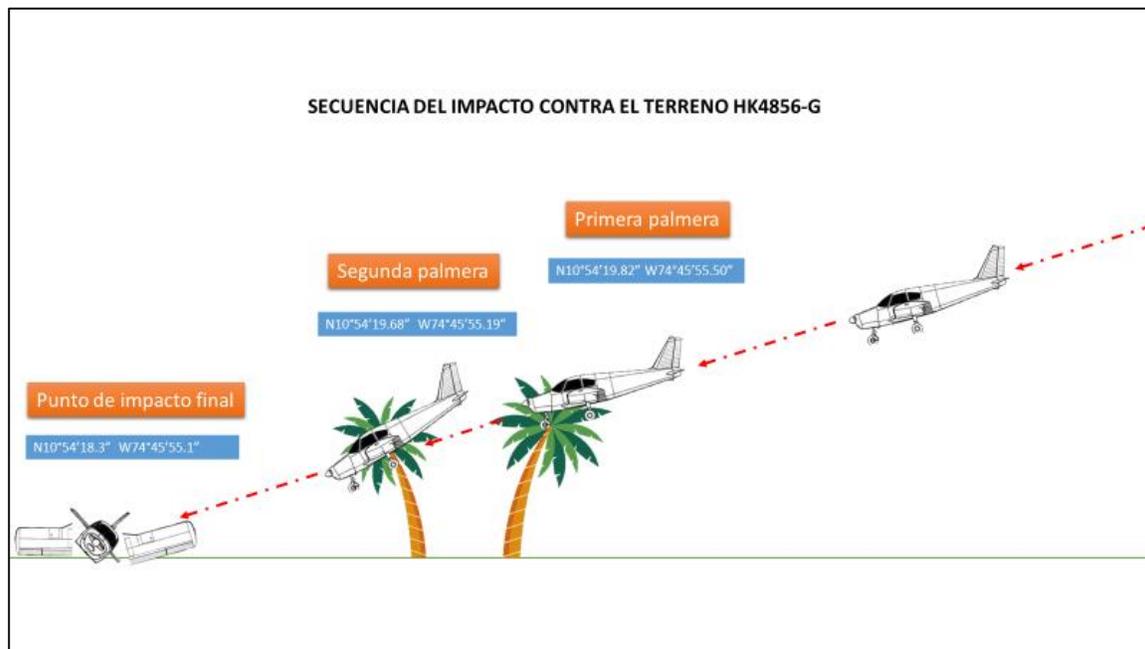
Gráfico 1: Secuencia de impacto aeronave HK4856G.
