# INFORME PRELIMINAR ACCIDENTE

## **COL-22-12-GIA**

**Falla de motor e impacto con el terreno**

Piper PA 28-161

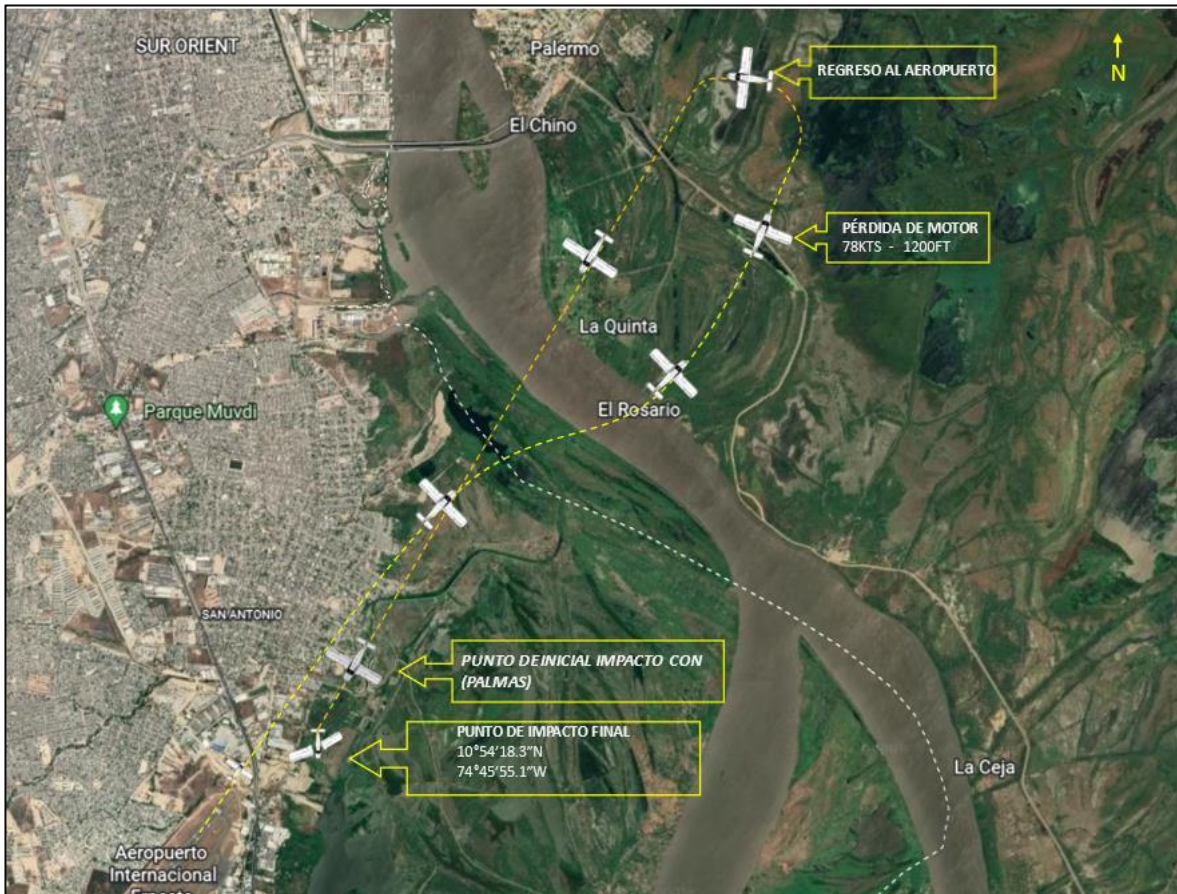
*Imagen No.1 – Diagrama del despegue y emergencia del HK4856G*

Minutos más tarde a la altura del puente Pumarejo, el Alumno informó a la torre de control tener inconvenientes con el motor y solicitó regreso inmediato al aeródromo con aterrizaje de emergencia por la pista 23 del Ernesto Cortissoz.

Siendo aproximadamente las 7:45 HL, el Alumno canceló el aterrizaje de emergencia en la pista 23 e informó que aterrizaría en un campo no preparado porque no alcanzaba a llegar a la pista. En final corta el plano derecho de la aeronave impactó contra unas palmeras, lo cual ocasionó que el Alumno perdiera el control del avión, el cual se precipitó al terreno ubicado a 912 metros de la pista 23 del aeropuerto de Barranquilla.

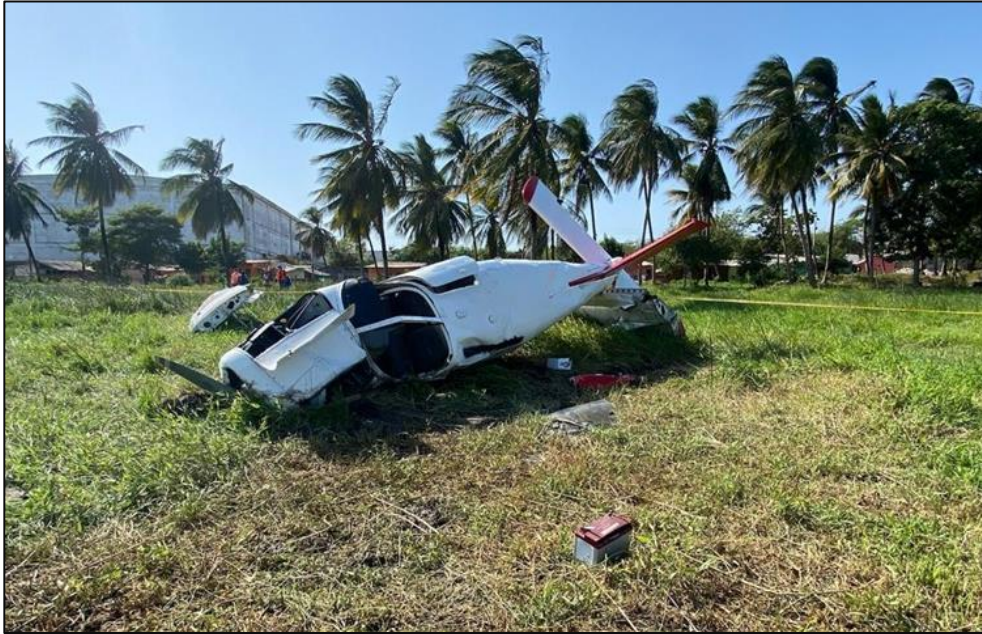
**Fotografía No. 1 - Condición final aeronave HK4856-G**

La aeronave terminó ubicada en las coordenadas N 10°54'18.27" - W 074°45'55.13", sobre su costado izquierdo, con rumbo 175° y con evidencias de bajo ángulo y baja velocidad de impacto. La aeronave sufrió daños sustanciales tales como deformaciones, fracturas, hendiduras, y dobleces en la casi totalidad de sus partes: planta motriz, fuselaje, empenaje, planos y trenes de aterrizaje.

Así mismo se evidenciaron salpicaduras de aceite en el panel frontal panorámico, en la parte superior externa y en la parte inferior interna de la cubierta del motor; y se encontró un daño en el cárter del motor.

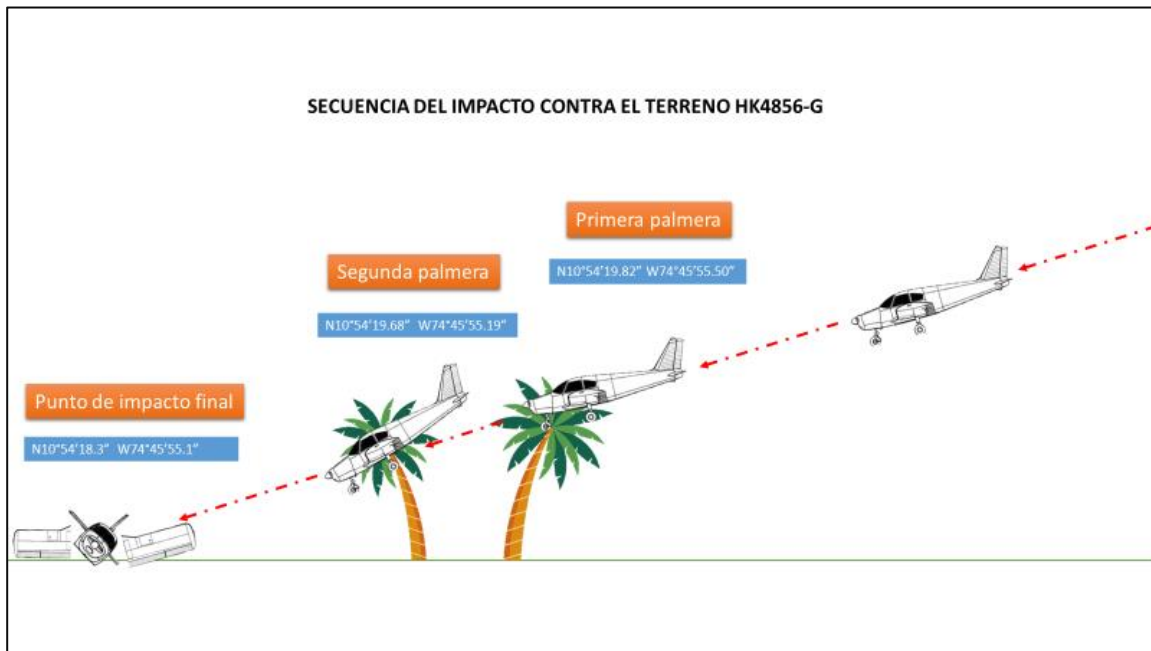
**Gráfico No. 1 - Secuencia de impacto aeronave HK4856G**

No se encontraron rastros de fuego ni partes quemadas. Se determinó que antes de llegar al campo, la aeronave hizo contacto con la punta del plano derecho contra unas palmeras.
