# INFORME PRELIMINAR ACCIDENTE

## **COL-22-21-GIA**

**Excursión de pista por FOD**

Douglas DC3T

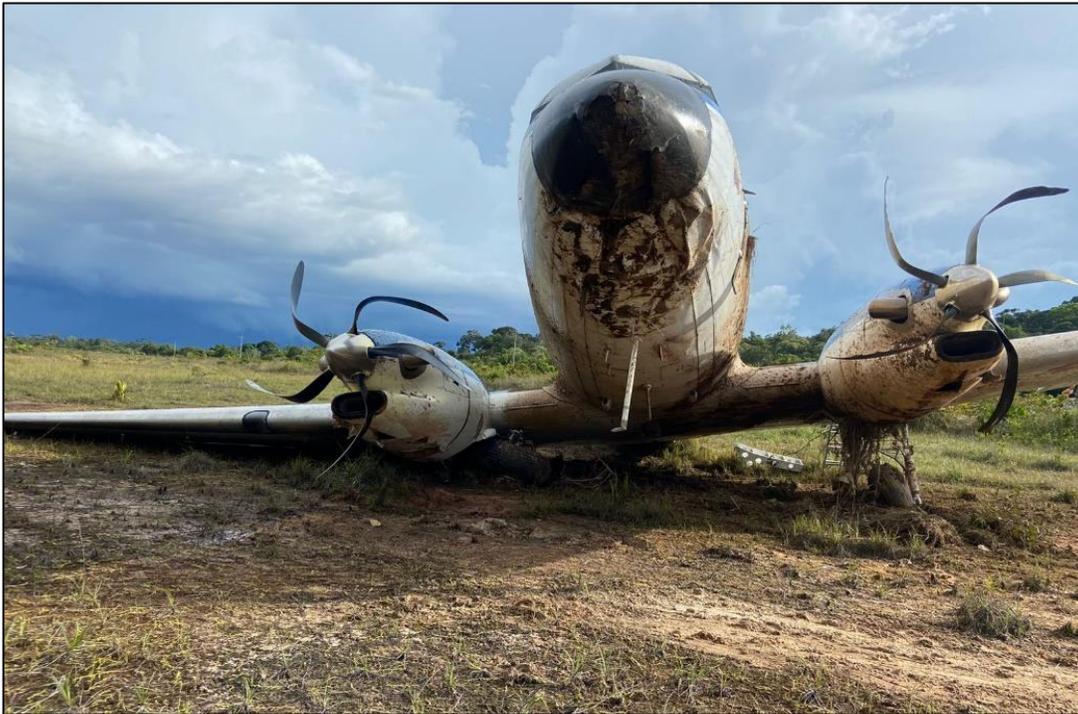
Fotografía No 1 - Condición final aeronave HK-5016

La aeronave resultó con daños importantes en la estructura de la cabina de mando y en, sección delantera e inferior del fuselaje y en el patín de cola; se fracturó el tren principal derecho, y los dos motores tuvieron parada súbita.

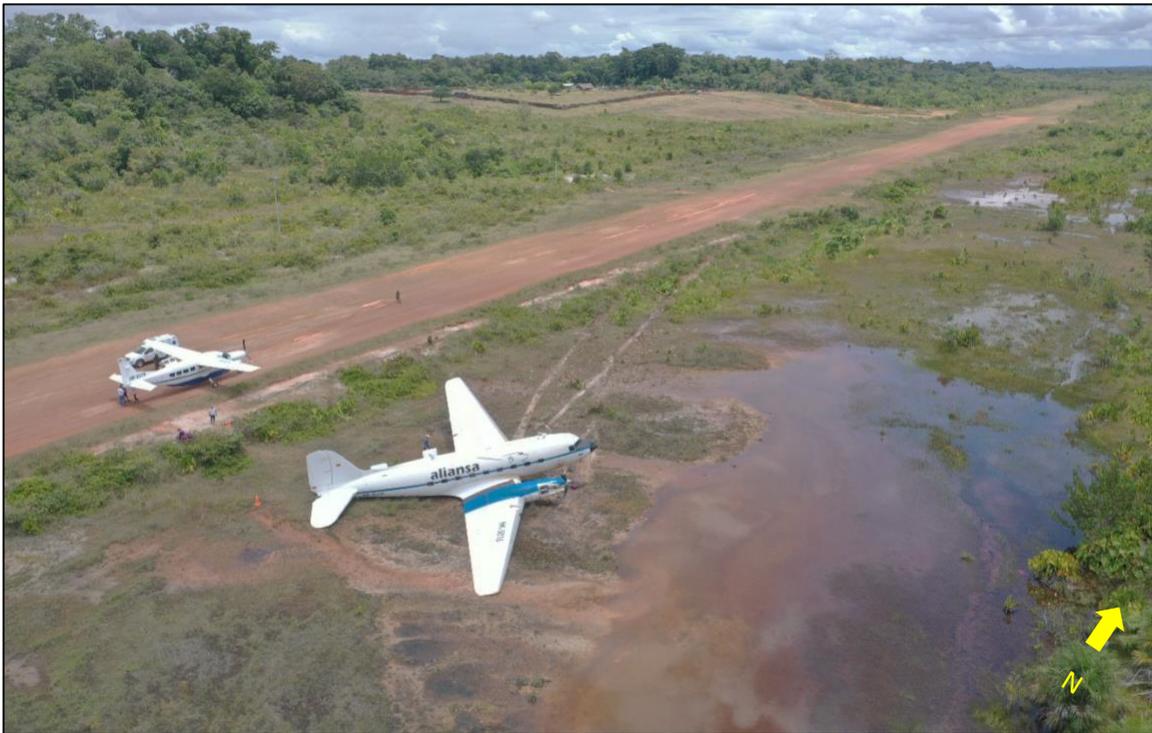
Fotografía No 2 - Ubicación final aeronave HK-5016 tomada el día 9 de abril de 2022

La aeronave quedó detenida en la zona de seguridad, a 351 metros de la cabecera 18 en las coordenadas N 01°54'52.1" – W 067°04'37.7", con rumbo final de 042°.
