INFORME PRELIMINAR ACCIDENTE

COL-24-41-DIACC.

Aterrizaje de emergencia en campo no preparado
por falla de motor

Matrícula HK5380

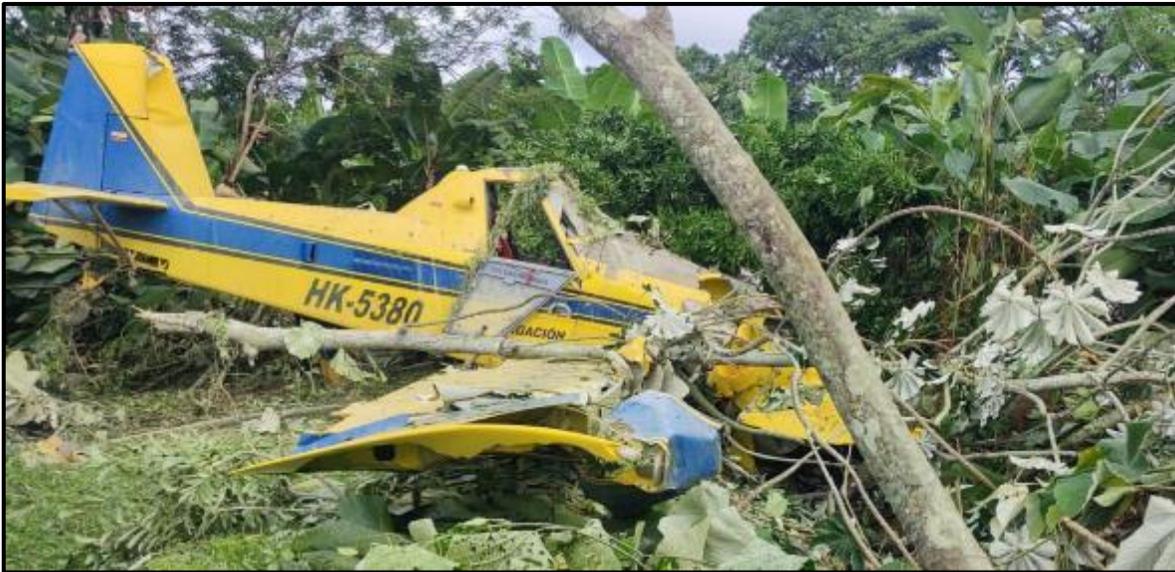
Después de la colisión contra el terreno, se produjeron daños considerables en la sección frontal del motor provocando su desprendimiento parcial de la estructura de la aeronave.

La posición final de la aeronave se estableció en las coordenadas N07°53'45.1"N, W076°39'05.1" a una elevación de 180 pies, con rumbo final de 040° y a una distancia de 876 m, del aeródromo SKJZ en dirección 196°.

Imagen No. 2: Condición final de la aeronave HK5380.

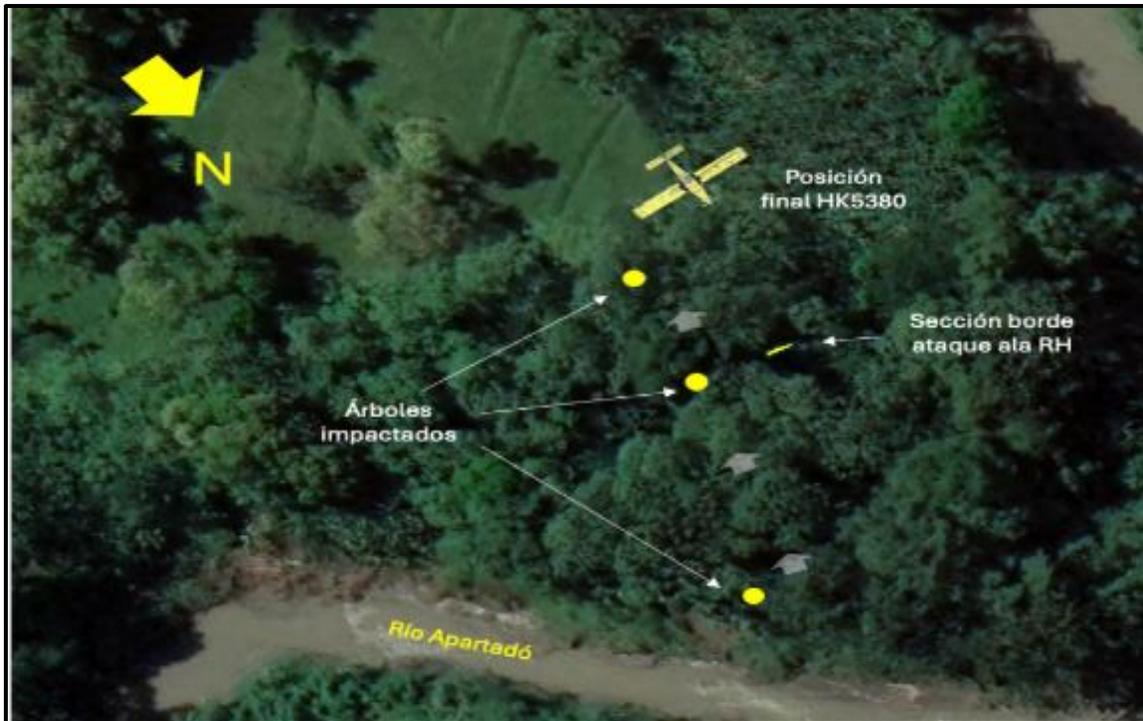
La aeronave se aproximó al campo con rumbo aproximado de 214°. En la trayectoria golpeó varios árboles algunos de los cuales medían aproximadamente 41 metros de altura. Estos golpes y la trayectoria de impacto con el terreno iniciaron en las coordenadas N 07°53'47.1"N, W 076°39'03.2" y se prolongaron por una longitud de 82 m hasta que la aeronave se detuvo en su posición final.

Después de recorrer 73 metros desde la primera interacción con la aeronave, se observó una sección desprendida que pertenecía a la piel y a la estructura del borde de ataque del plano derecho. Esta sección, visiblemente afectada por la colisión contra las ramas de los árboles, tenía una longitud de 1,6 metros. Como consecuencia, la aeronave experimentó un giro brusco hacia la derecha y un cambio súbito de rumbo.

- Rompimiento de ramas de árboles en la trayectoria del avión.
- Desprendimiento de piel del borde de ataque derecho con una dimensión aproximada de 1,6 m.
- Fragmentos de fibra de vidrio provenientes de la punta del plano.
- Desprendimiento parcial del motor.
- Posicionamiento parcial de la aeronave sobre una zanja a 82 metros después de evidenciar el primer impacto contra las ramas.

Imagen No. 3: Dinámica de impacto del HK5380
