INFORME PRELIMINAR

COL-24-24-DIACC

Pérdida de potencia en despegue e impacto con el terreno

CESSNA A188B

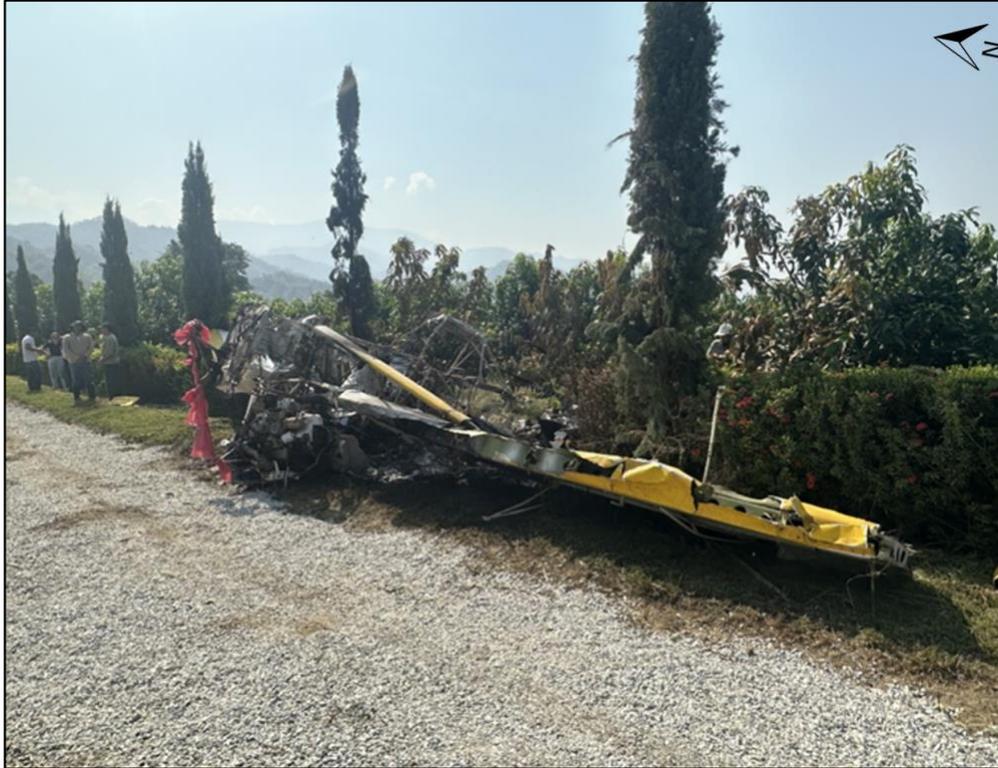
Fotografía No. 1 – Condición final de la aeronave HK 2065.

Se encontraron daños sustanciales en el habitáculo de cabina, en su mayor parte consumida por fuego post impacto; se encontró el panel de instrumentos, el asiento del Piloto y sus elementos de sujeción destruidos por el fuego; adicionalmente se evidenció que el cinturón de seguridad permitió la supervivencia del Piloto.

El motor se halló a un costado izquierdo del fuselaje y desprendido de su bancada. Se identificó que el fuego se inició después del impacto con el terreno, entre la raíz del plano izquierdo y el motor, como consecuencia de la fuga de combustible.

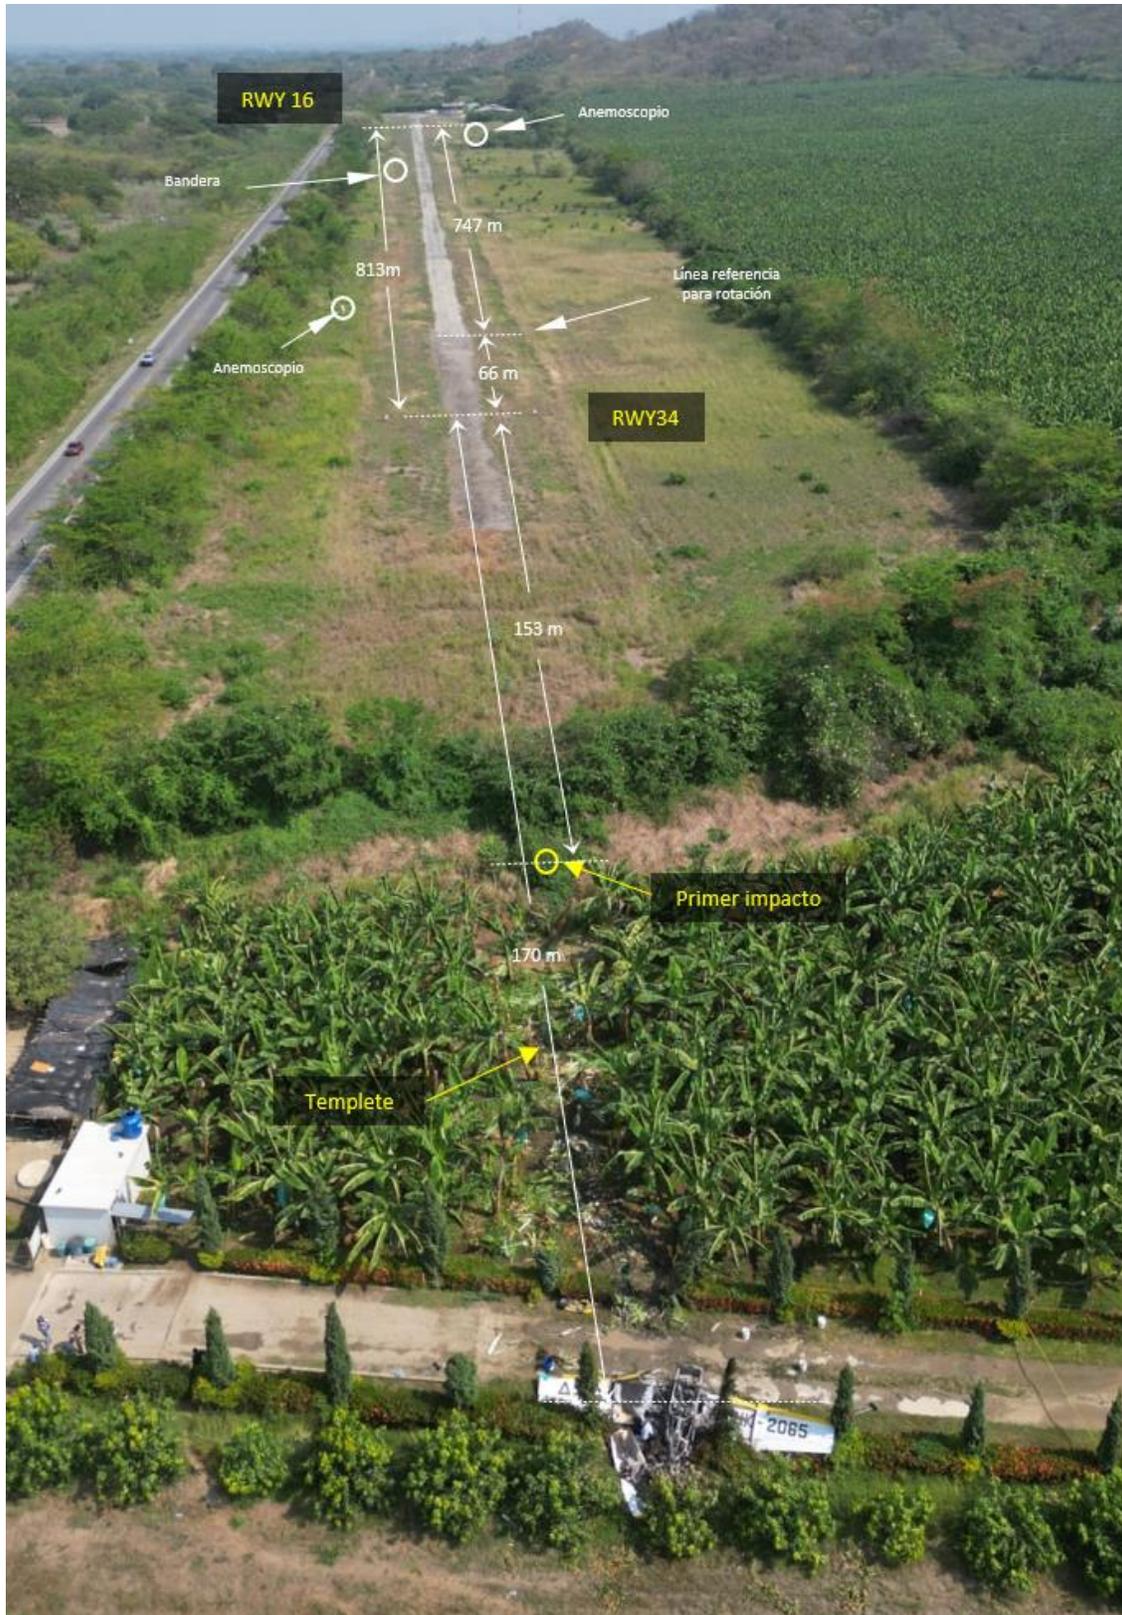
La inspección del lugar permitió determinar la dinámica de impacto de la aeronave la cual se produjo con bajo ángulo y baja velocidad. Durante ascenso inicial posterior al despegue de la pista 16 del aeródromo La Amalia, el Piloto sintió una fuerte vibración y posterior pérdida de altura, lo cual ocasionó un primer impacto contra la copa un árbol ubicado a 153 m del umbral 34 de la pista.

A continuación el tren principal izquierdo y la punta del plano izquierdo golpearon contra una cuerda tipo templete produciendo un efecto pivote por el lado izquierdo y haciendo la aeronave se precipitar hacia el terreno, deteniéndose con rumbo final 008°. El motor se desprendió y se inició un fuego post impacto.

Fotografía No. 2: Croquis de la dinámica de impacto de la aeronave HK 2065.

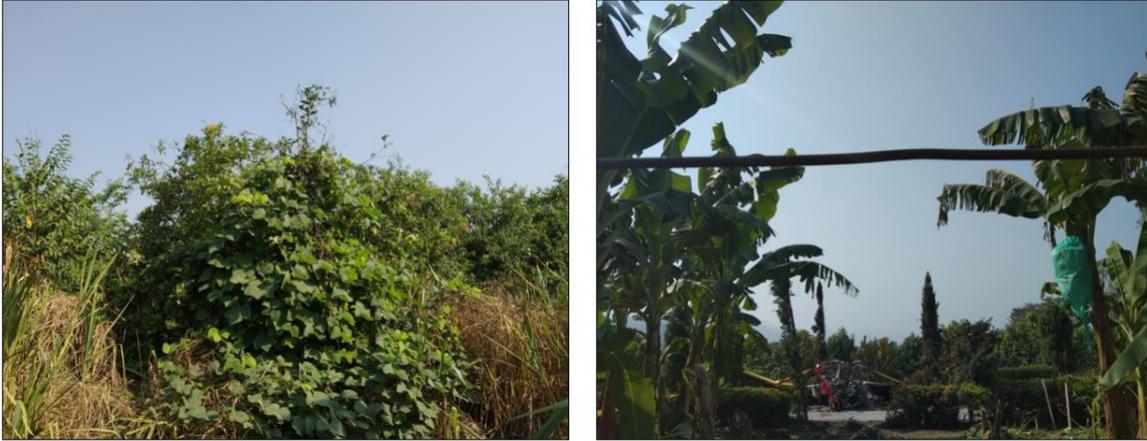
Fotografía No. 3: Izquierda- copa del árbol del primer impacto. Derecha- cuerda tipo templete del segundo impacto de la aeronave HK 2065.

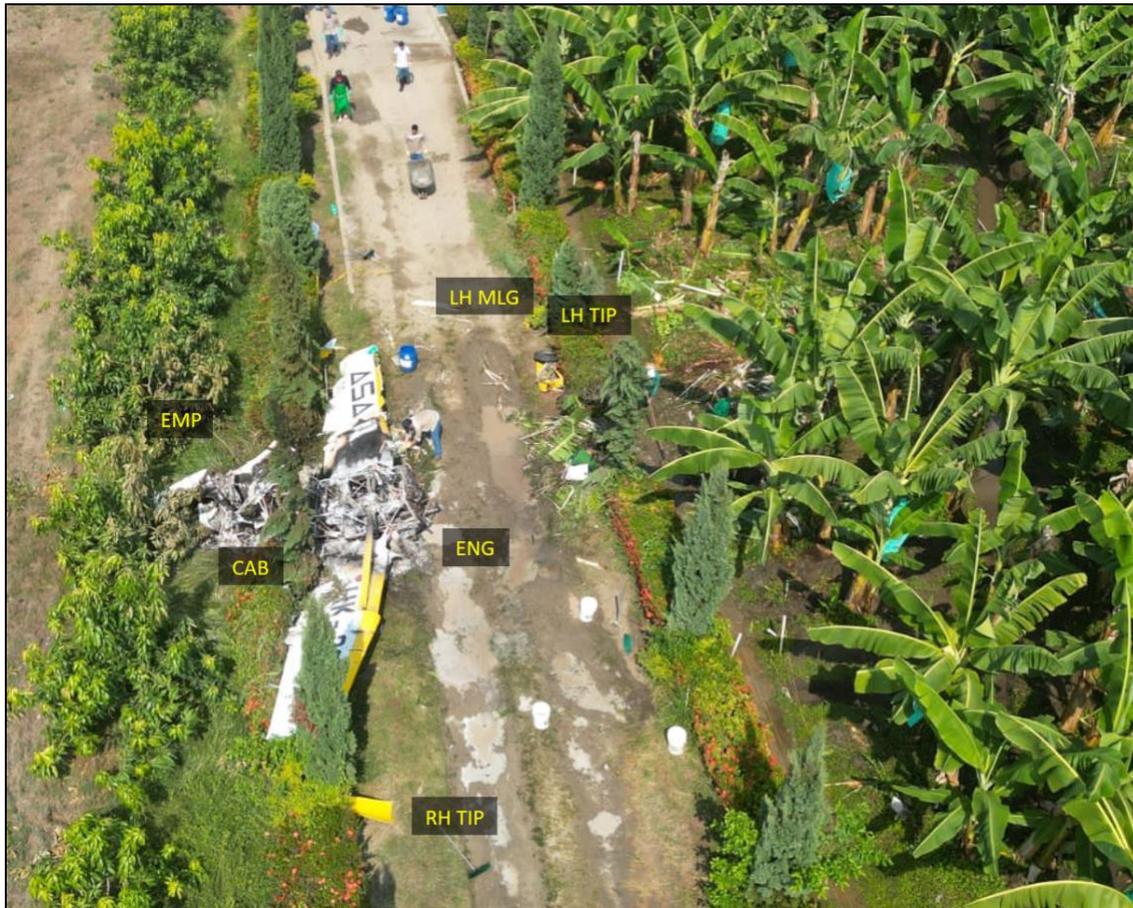
Fotografía No. 4: Distribución de restos de la aeronave HK 2065.
