INFORME PRELIMINAR ACCIDENTE

COL-22-10-GIA

Excursión de pista

Merlin SA 226-AT

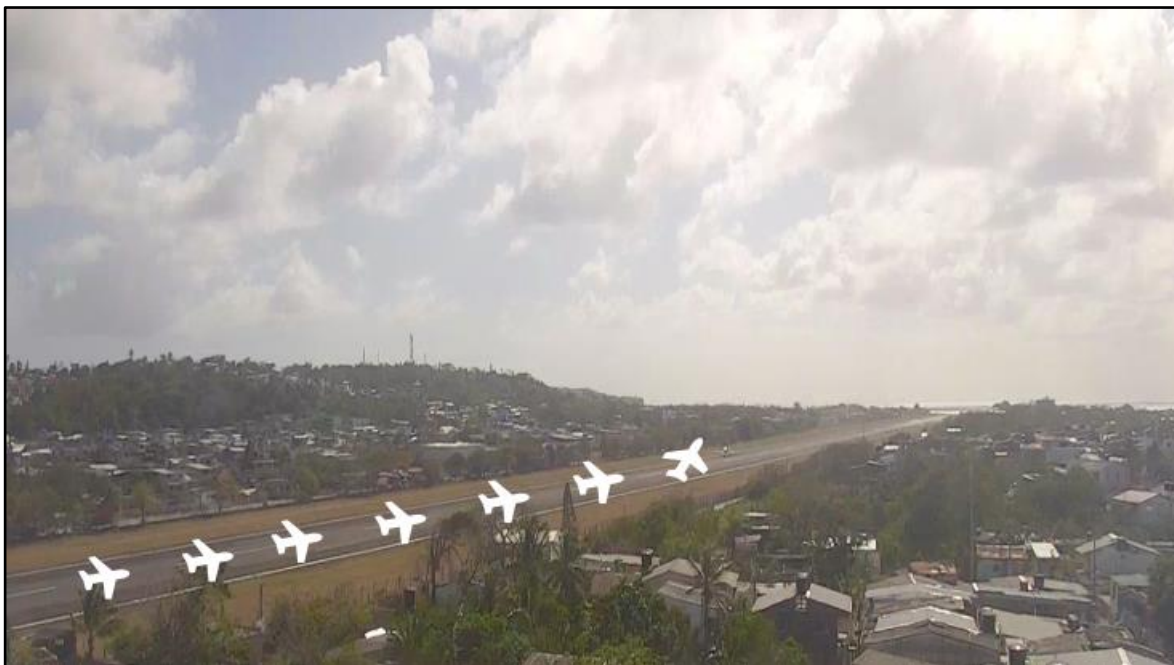
Una vez encendida los motores de la aeronave la Aeronave, la tripulación solicitó autorización con la torre de control, para rodar a la posición 06 vía B, después de iniciar el rodaje hacia la posición autorizada por la calle de rodaje B por la torre de control y después de haber recorrido alrededor de 200 m por la pista activa, el motor derecho al parecer experimento una aceleración sustancial periódica.

Figura No. 2: Trayectoria de la aeronave HK-5225.

Después que el motor derecho se acelerara, se presentó un cambio de trayectoria hacia el costado izquierdo del eje central de la pista. La tripulación intentó mantener la aeronave dentro de la pista, sin embargo, los esfuerzos de la tripulación no tuvieron un resultado positivo, permitiendo que la aeronave se saliera hacia la zona de seguridad.

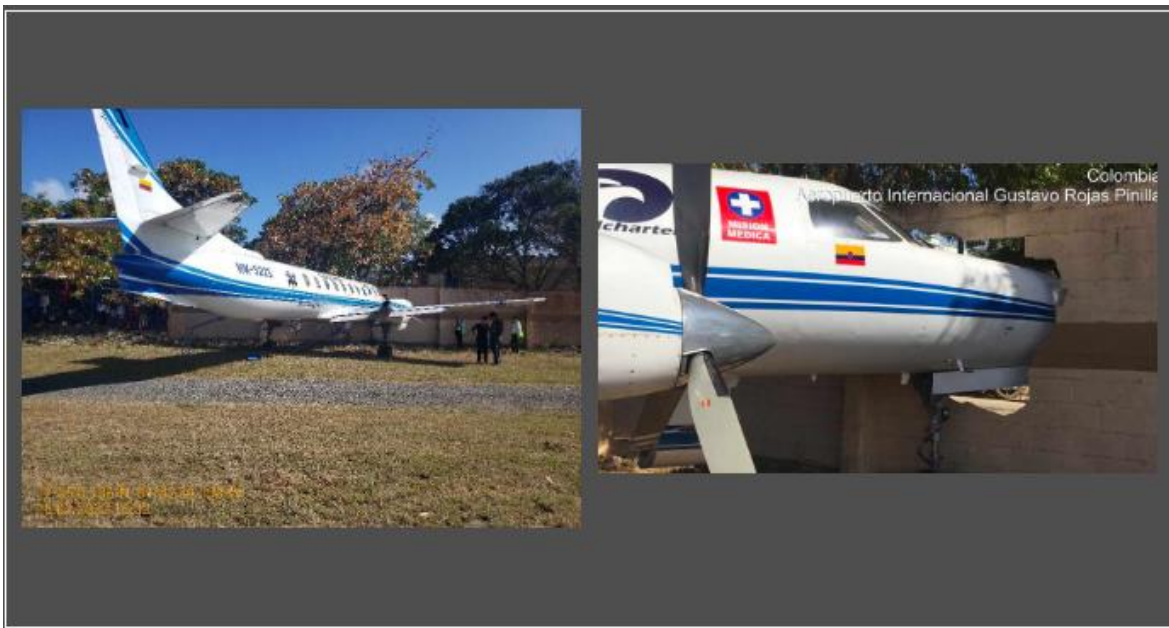
Cuando la aeronave se encontraba sobre la zona de seguridad, la tripulación intentó utilizar el sistema de frenos, sin embargo, estos no fueron efectivos debido a la poca tracción de la ruedas de la aeronave con la superficie de pasto en la zona de seguridad.

Figura No.3: Excursión de pista hk5225.

La aeronave continuó con el desplazamiento hacia la izquierda de la pista, hasta detenerse por completo; al golpear la nariz de la aeronave con un muro de cemento que colinda la zona urbana con el aeropuerto.

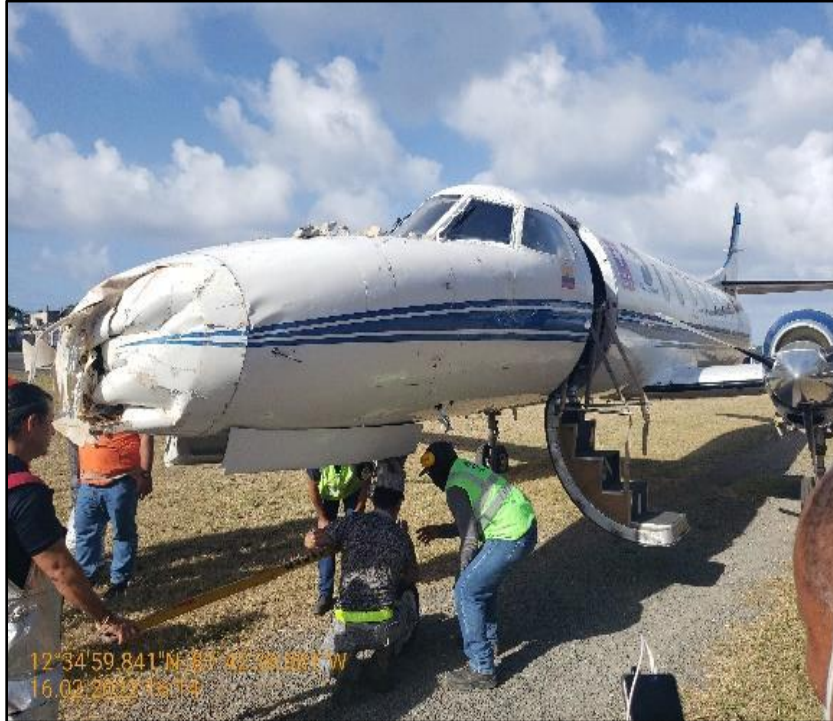
La aeronave sufrió daños sustanciales, en la zona de la nariz, sin embargo, la concentración de esfuerzos a causa del golpe se hizo, mas evidente en la zona izquierda del fuselaje parte delantera; comprometiendo estructuralmente un formador y gran parte de piel.

Fotografía No. 4 Daños sufridos por la aeronave HK5225.

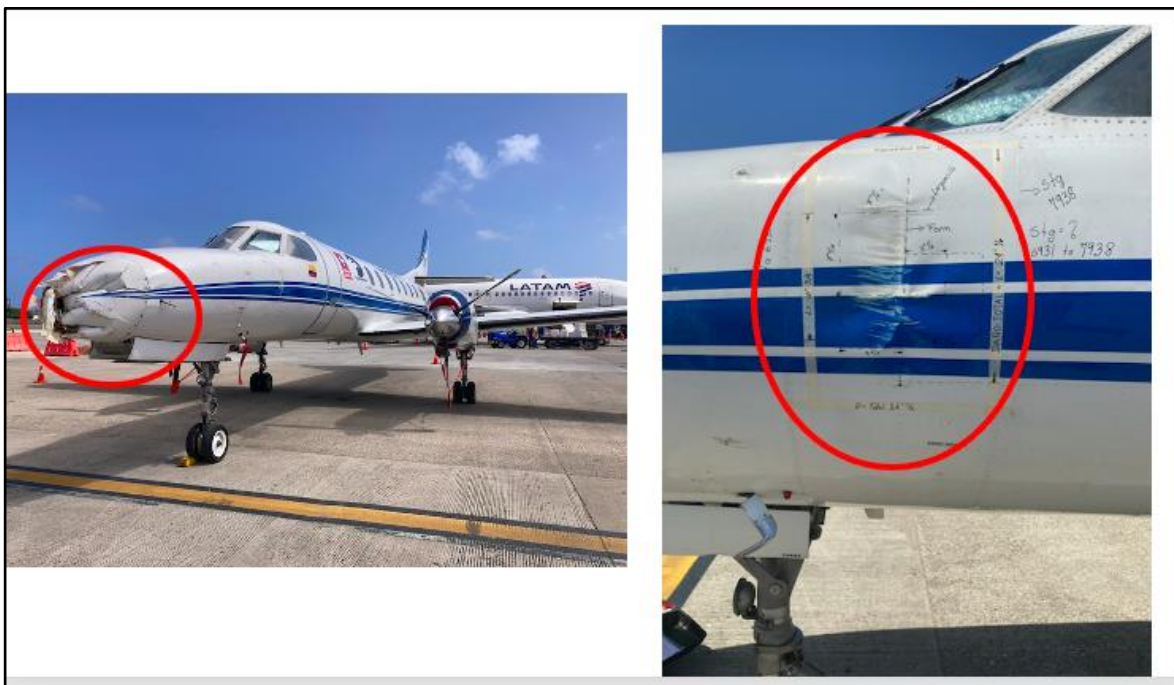
- Deformación plástica con pérdida de material en la parte frontal del radom debido al impacto de la aeronave contra el muro.

- Se logro evidenciar daños en la piel costado derecho, con posible afectación estructural en unos de los formadores de la estructura que están ubicados entralas estaciones 6.931 y la 7938.

Fotografía No. 5 Múltiples deformaciones en el radom y fuselaje costado LH.
