# INFORME PRELIMINAR ACCIDENTE

**COL-22-10-GIA**

**Excursión de pista**

Matrícula HK5225

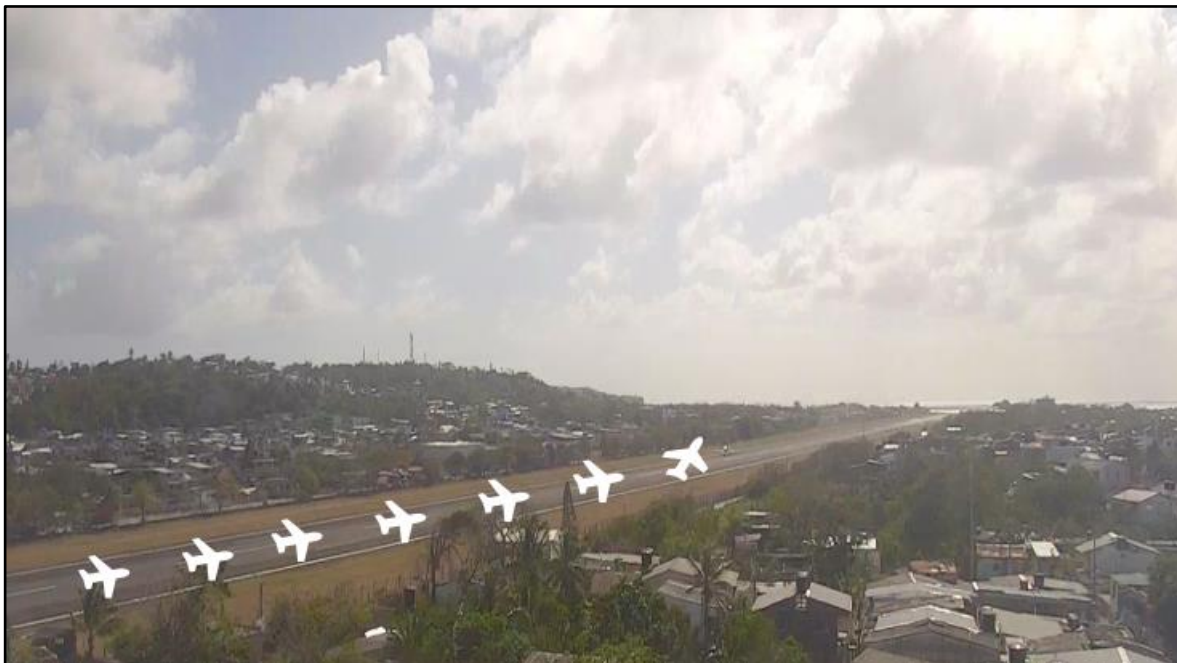
*Figura No. 2 - Trayectoria de la aeronave HK-5225.*

Cuando la aeronave se desplazaba por la pista, y cuando había recorrido aproximadamente 200 m en dirección a la cabecera 06, al parecer el motor derecho experimentó una aceleración sustancial periódica que la tripulación no podía controlar.

La aceleración del motor derecho ocasionó la desviación de la trayectoria de la aeronave hacia el costado izquierdo de su trayectoria. La tripulación intentó mantener la aeronave dentro de la pista; sin embargo, sus esfuerzos de la tripulación no tuvieron un resultado positivo, y la aeronave abandonó la pista hacia la zona de seguridad.

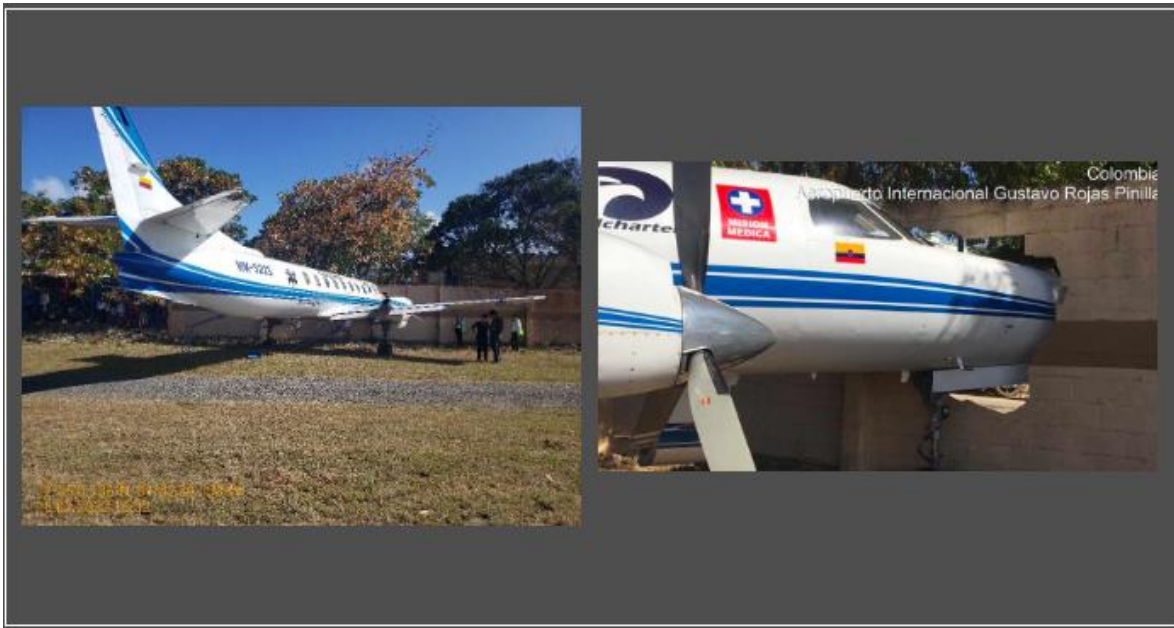
Fotografías No. 1 y 2 – Posición final del HK-5225.

La aeronave terminó detenida en coordenadas N 012°34'59" – W 081°42'39", con un rumbo final de 149°, a una elevación 10 m.

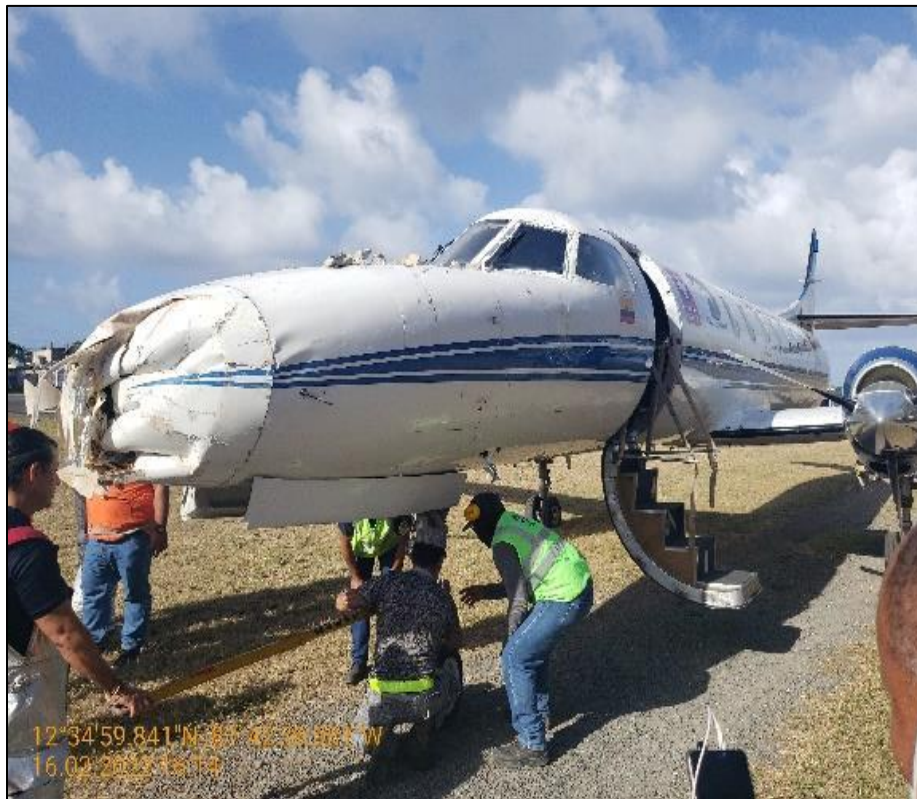
Fotografías No. 3 y 4 - Daños sufridos por la aeronave HK-5225.

La aeronave sufrió daños importantes en la sección de la nariz; además, la concentración de esfuerzos sufridos en el impacto se hizo más evidente en la zona izquierda del fuselaje, parte delantera, comprometiendo estructuralmente un formador y gran parte de piel.

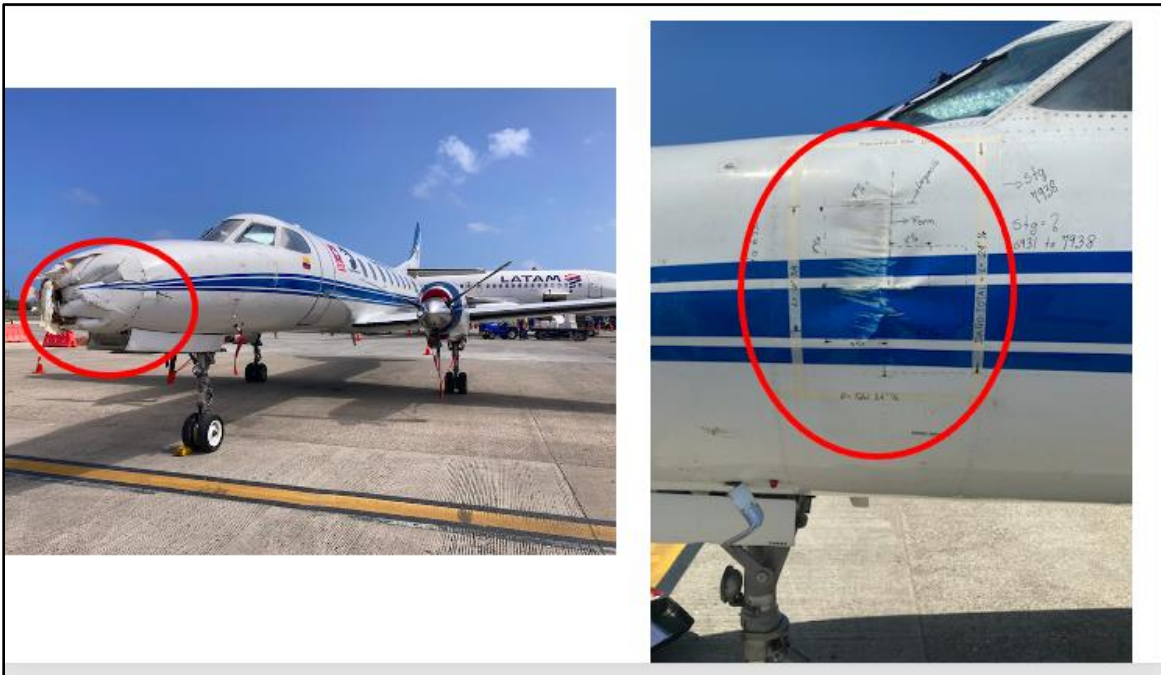
- Deformación plástica con pérdida de material en la parte frontal del radomo debido al impacto de la aeronave contra el muro.
- Daños en la piel costado derecho, con posible afectación estructural en uno de los formadores de la estructura ubicado entre las estaciones 6.931 y 7938.

Fotografías No. 5 y 6 - Múltiples deformaciones en el radomo y fuselaje costado LH.
