INFORME PRELIMINAR ACCIDENTE

COL-22-16-GIA

**Impacto con el terreno durante
maniobra de aspersión**

Matrícula HK3282

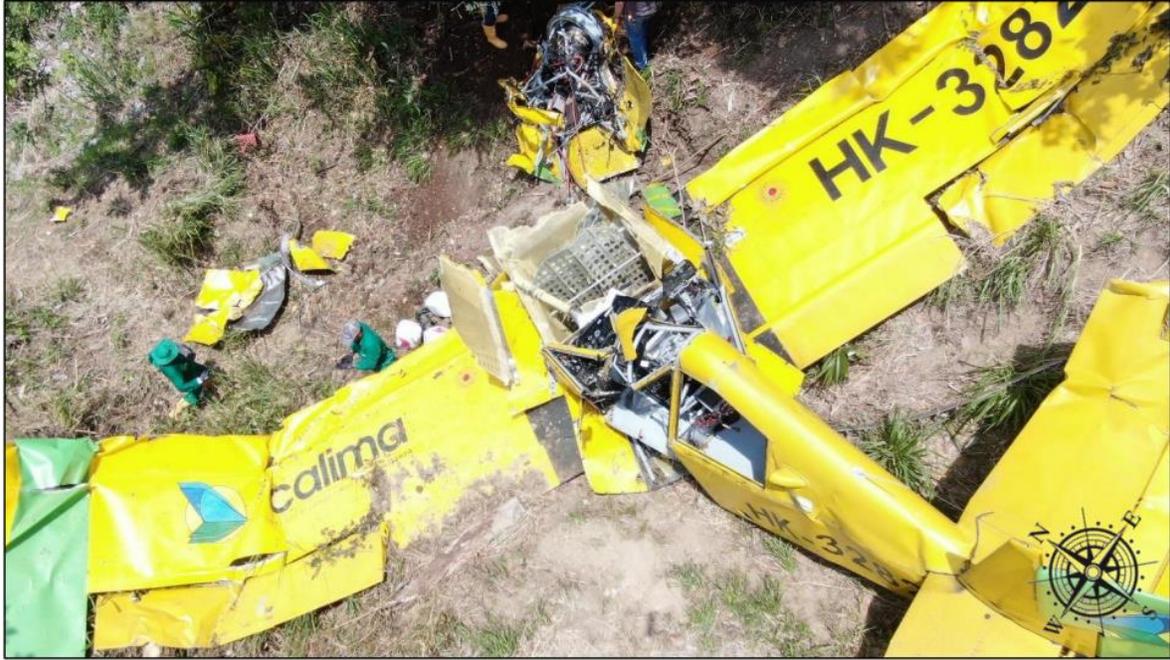
Fotografía No. 1 - Condición final aeronave HK-3282, vista superior.

La aeronave quedó destruida, el motor y la hélice se desprendieron del fuselaje por el impacto y quedaron enterrados. La estructura primaria, el fuselaje, los planos y el habitáculo de la cabina se encontraron destruidos.

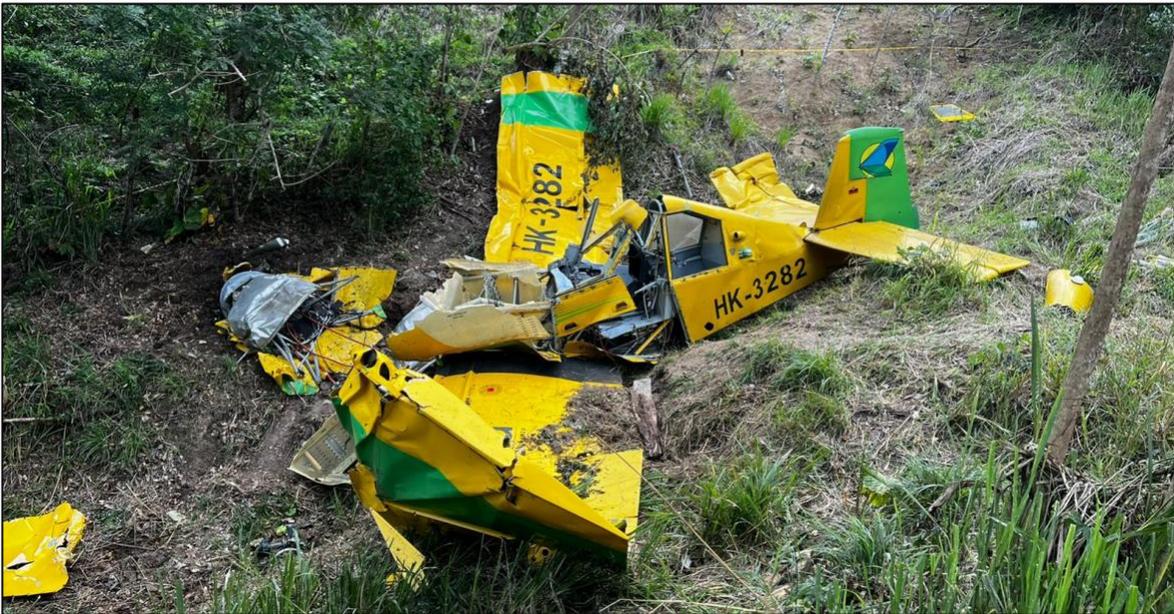
Fotografía No. 2 - Condición final aeronave HK-3282.
