# INFORME PRELIMINAR ACCIDENTE

COL-24-52-DIACC

Aterrizaje en campo no preparado por pérdida de potencia

Matrícula HK1468

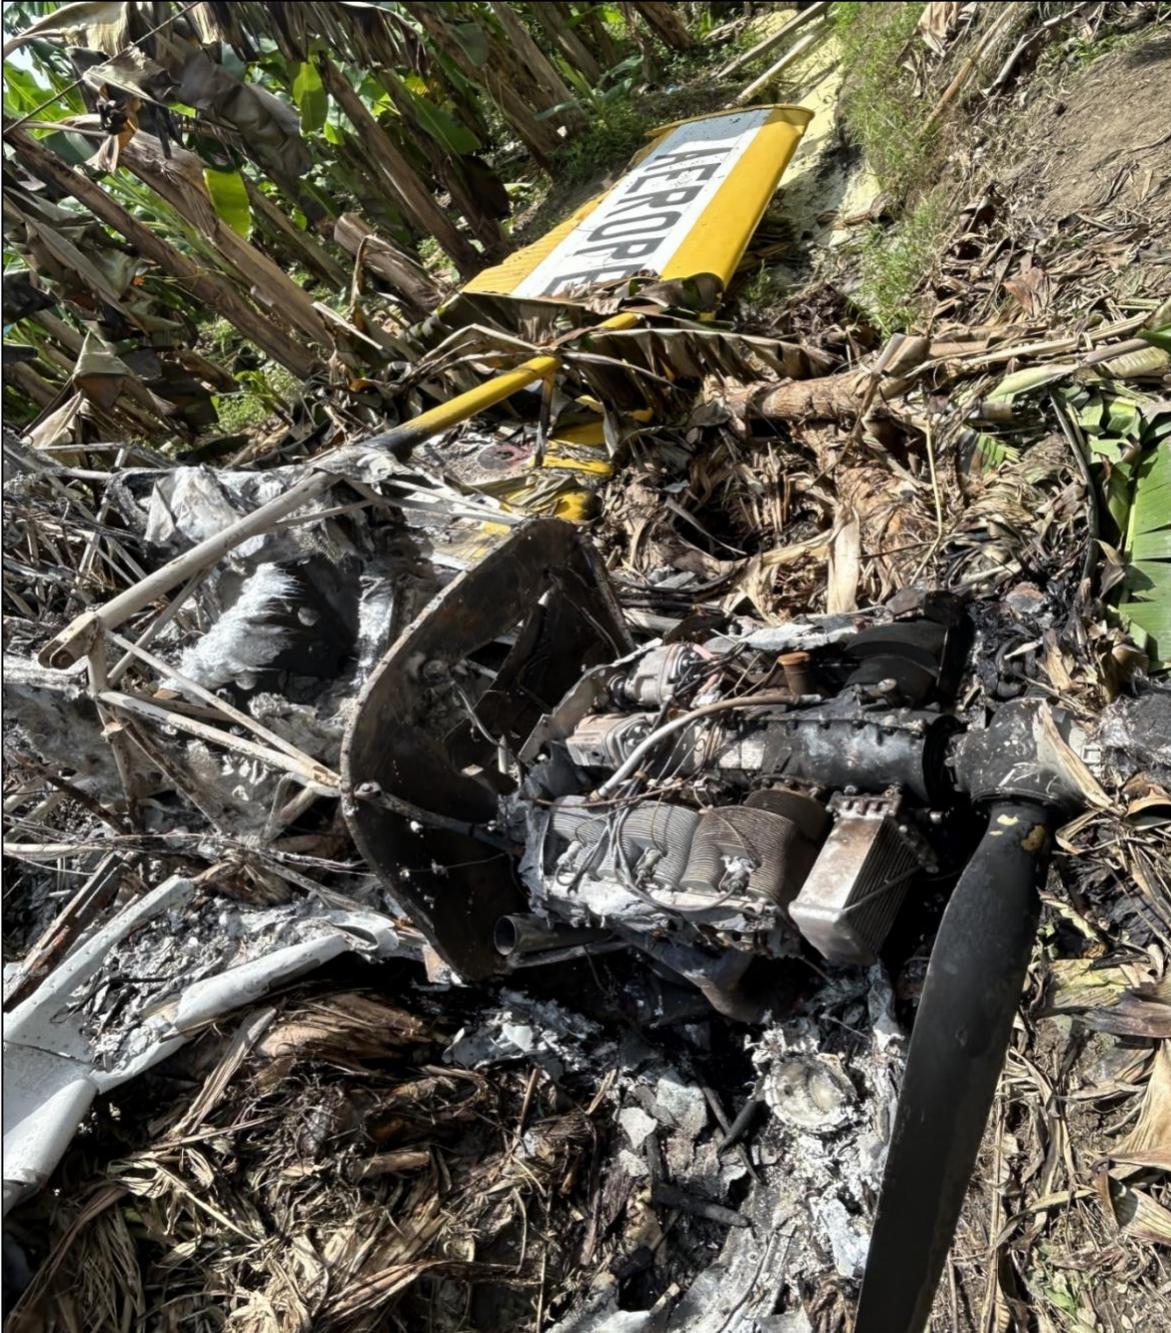
Durante el aterrizaje, que fue efectuado de manera controlada, la aeronave impactó varias palmas hasta que se detuvo. El Piloto evacuó por sus propios medios, resultando con lesiones menores. Se inició un incendio post accidente en la aeronave el cual destruyó la aeronave.

*Foto No. 1: Condición final de la Aeronave HK1468*
