INFORME PRELIMINAR ACCIDENTE

COL-22-16-GIA

Pérdida motor e Impacto con el terreno

AYRES S2R-T34

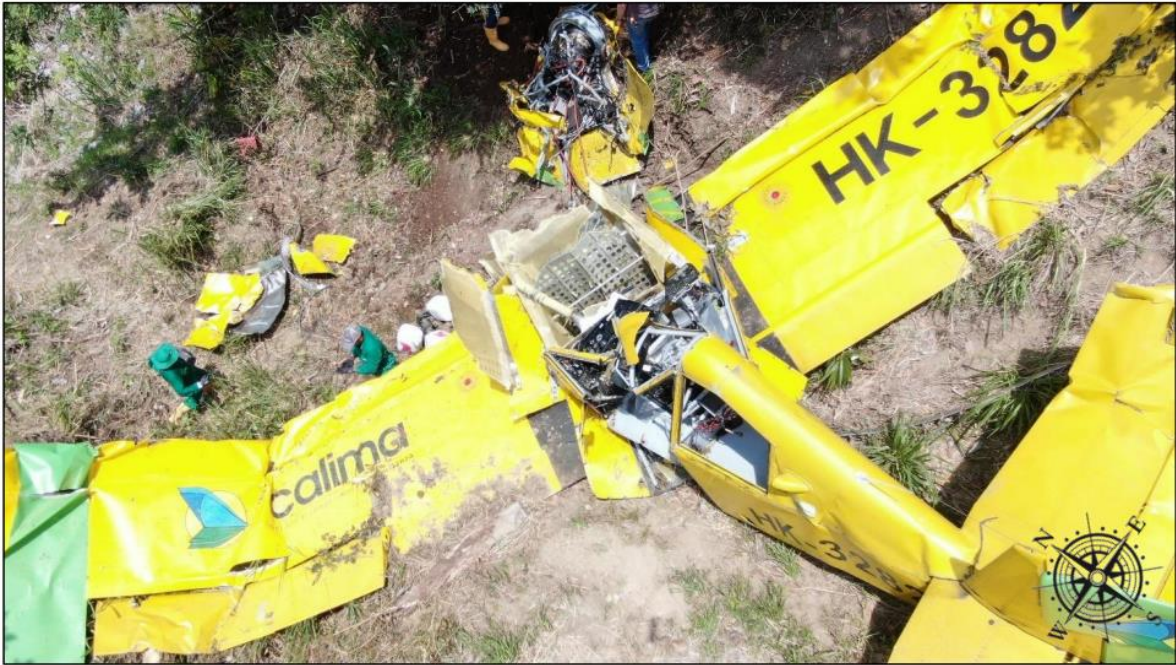
Fotografía No. 1: Condición final aeronave HK3282

La aeronave quedó destruida, el motor y hélice se desprendieron del fuselaje por el impacto quedando enterrados. La estructura primaria el fuselaje, los planos además y el habitáculo de la cabina se encontraron destruidos.

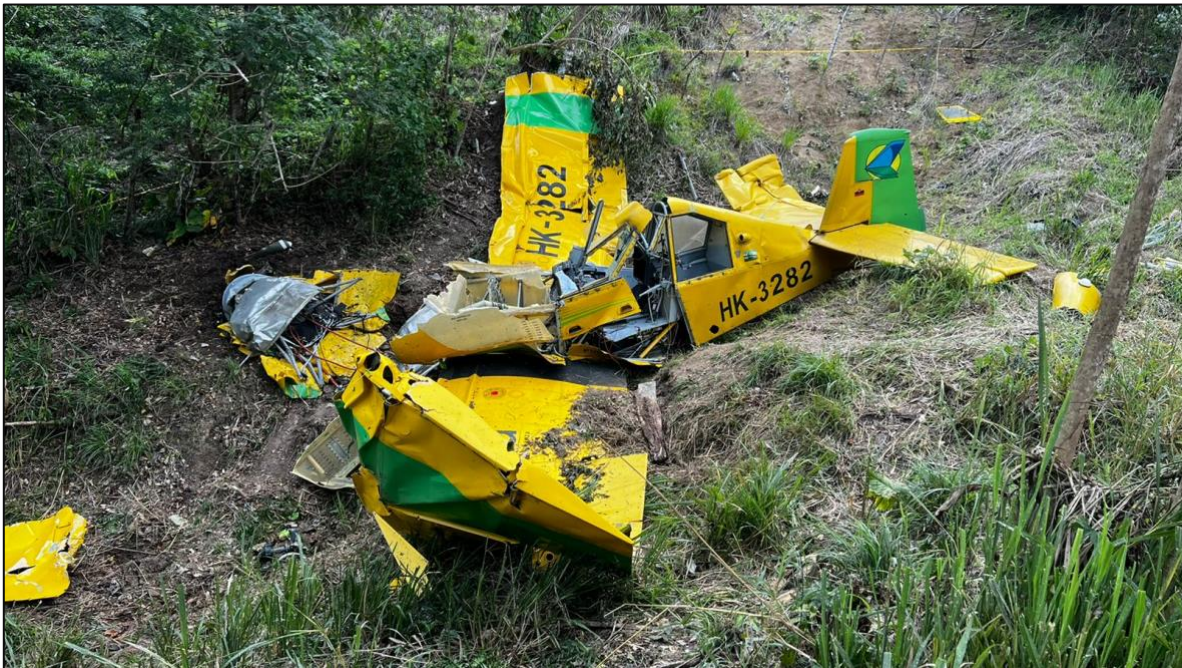
Fotografía No. 2: Condición final aeronave HK3282
