INFORME FINAL

COL-21-20-DIACC

Colisión contra el terreno durante vuelo a baja altura

Cessna A188A

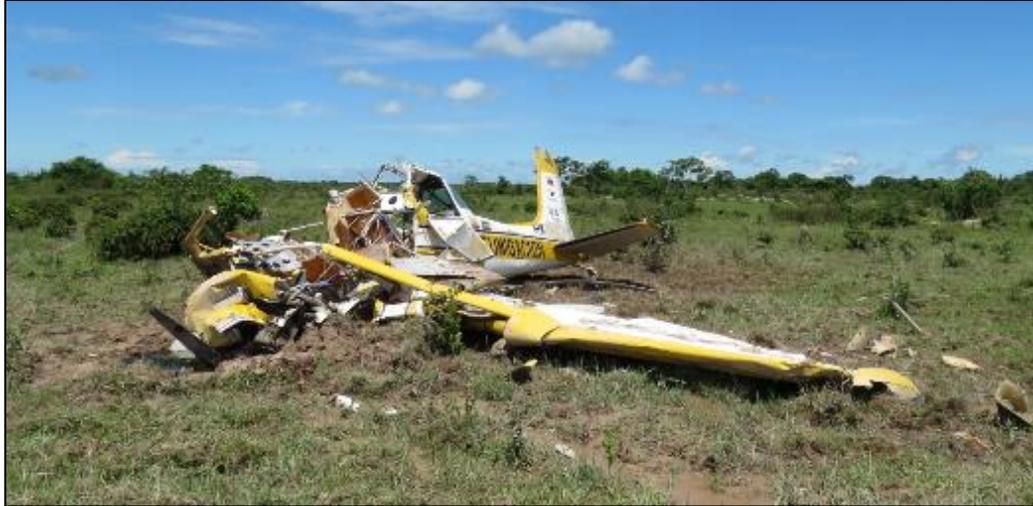
Fotografía No. 1 – Posición y condición final de la aeronave HK1477.

SUSTANCIALES. Como consecuencia del impacto contra el terreno, se produjeron daños estructurales importantes en la aeronave consistentes en:

- Separación del motor y de la hélice.
- Destrucción de la pared de fuego y del tanque de almacenamiento de producto de fumigación.
- Daños importantes en la estructura de la sección superior del habitáculo de cabina, pedestal de instrumentos y estructura inferior de la cabina de mando
- Rotura parcial del plano izquierdo a la altura de la pisadera con deformación por impacto cerca de la punta del ala y del alerón.
- Separación del plano derecho desde su soporte y final de flap, hasta la punta.
- Destrucción de la sección frontal del habitáculo de la cabina de mando y de la sección de motor.

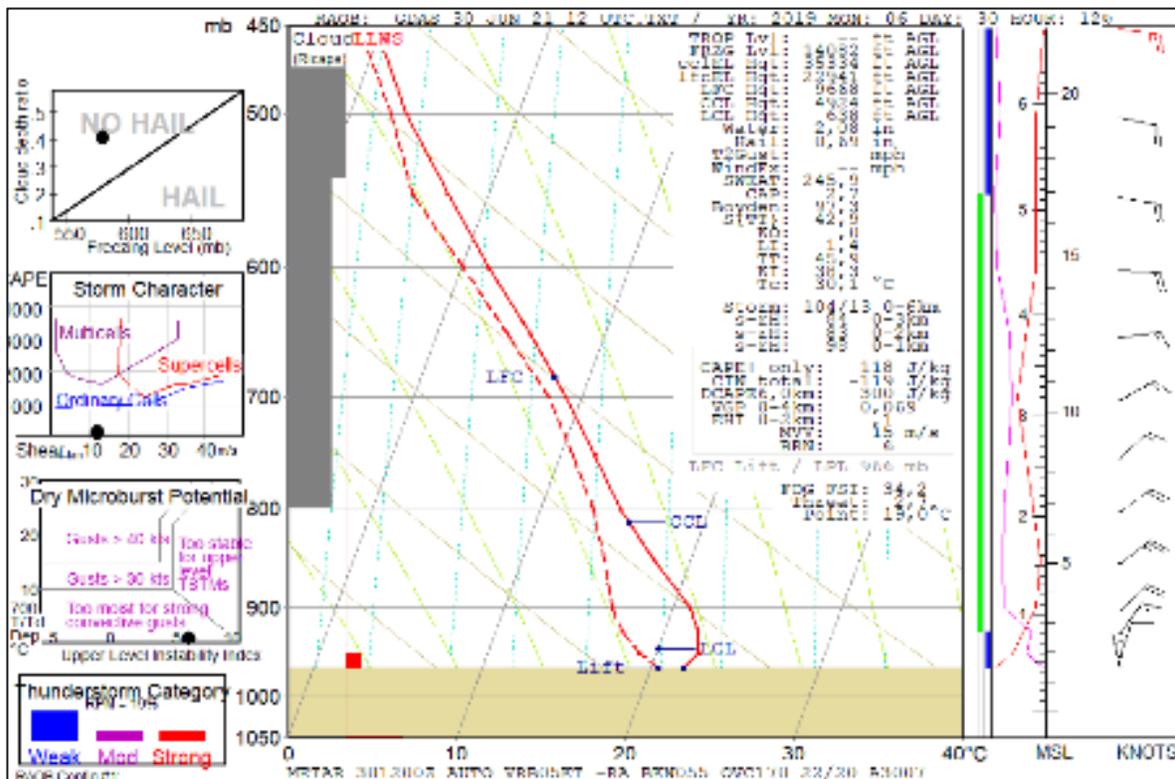
En superficie, el viento mantenía una dirección de 348 grados con 5 kt de intensidad. El análisis atmosférico en superficie evidenciaba condiciones de una atmósfera con presencia de cortantes de viento de bajo nivel (LLWS), desde superficie hasta los 487 pies AGL, con probabilidad de 99% de presencia de turbulencia de aire claro (CAT).

A 487 pies AGL, el viento mantenía una componente de 017 grados con 12 KT de intensidad, con una probabilidad de 85% de presencia de turbulencia de aire claro (CAT).

Imagen No. 3 – Sondeo atmosférico GDAS del sondeo realizado el 30 de mayo de 2021 a las 12 UTC en el área correspondiente al sitio del accidente. (En rojo se evidencia la presencia de cortantes de viento de bajo nivel (LLWS) en la capa atmósfera superficial.

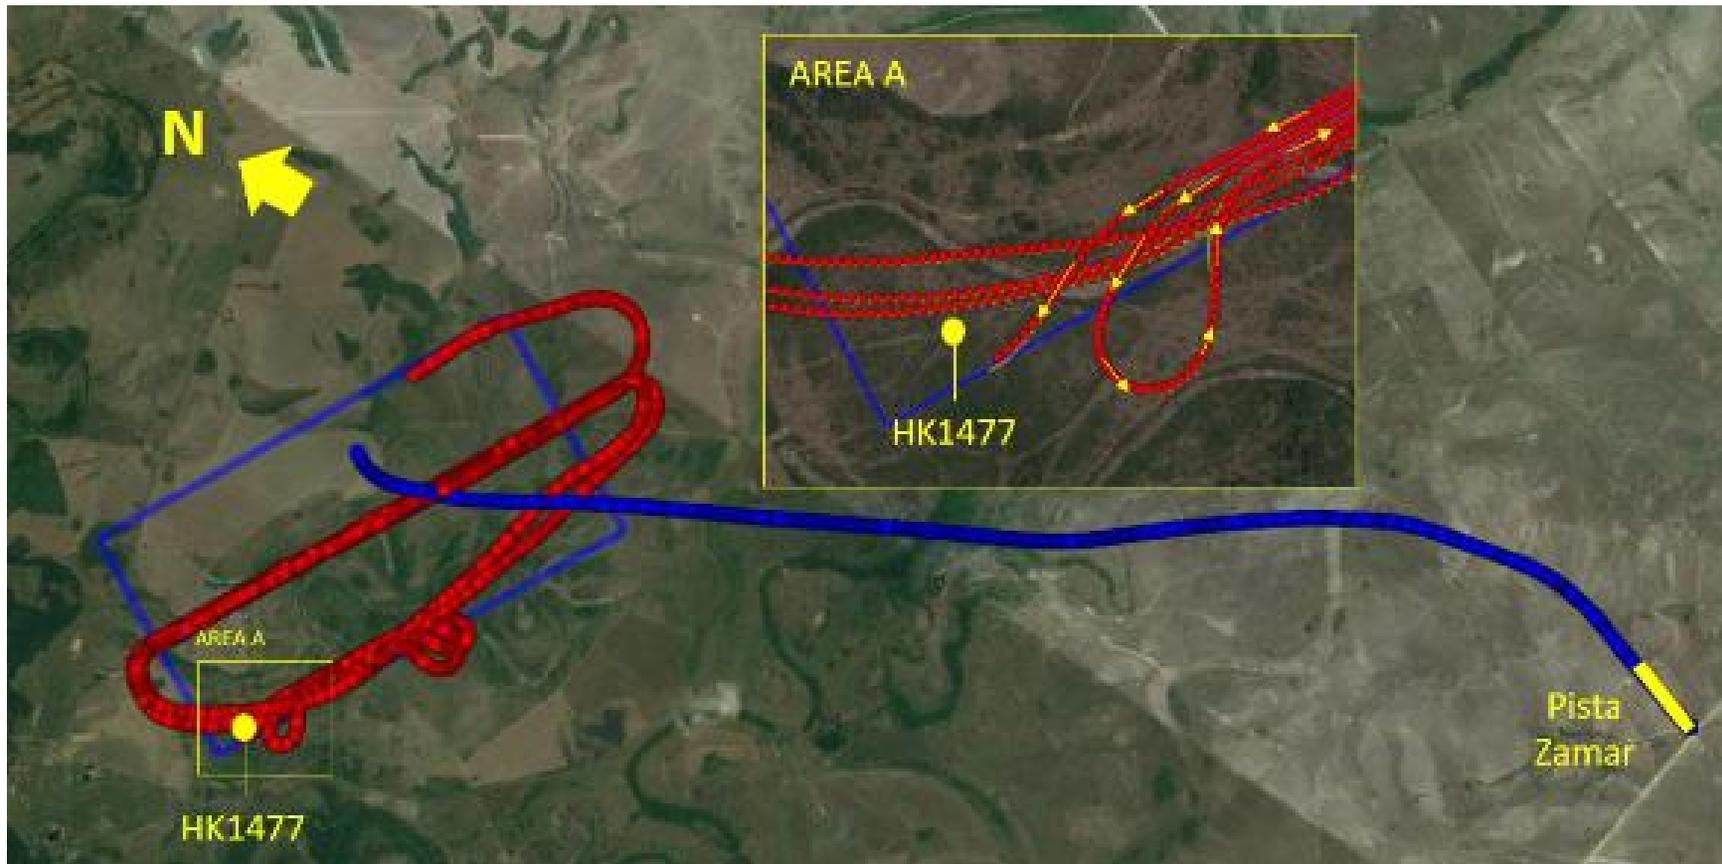
Imagen No. 4 – Trayectoria de vuelo según registro GPS AGNAV – HK1477

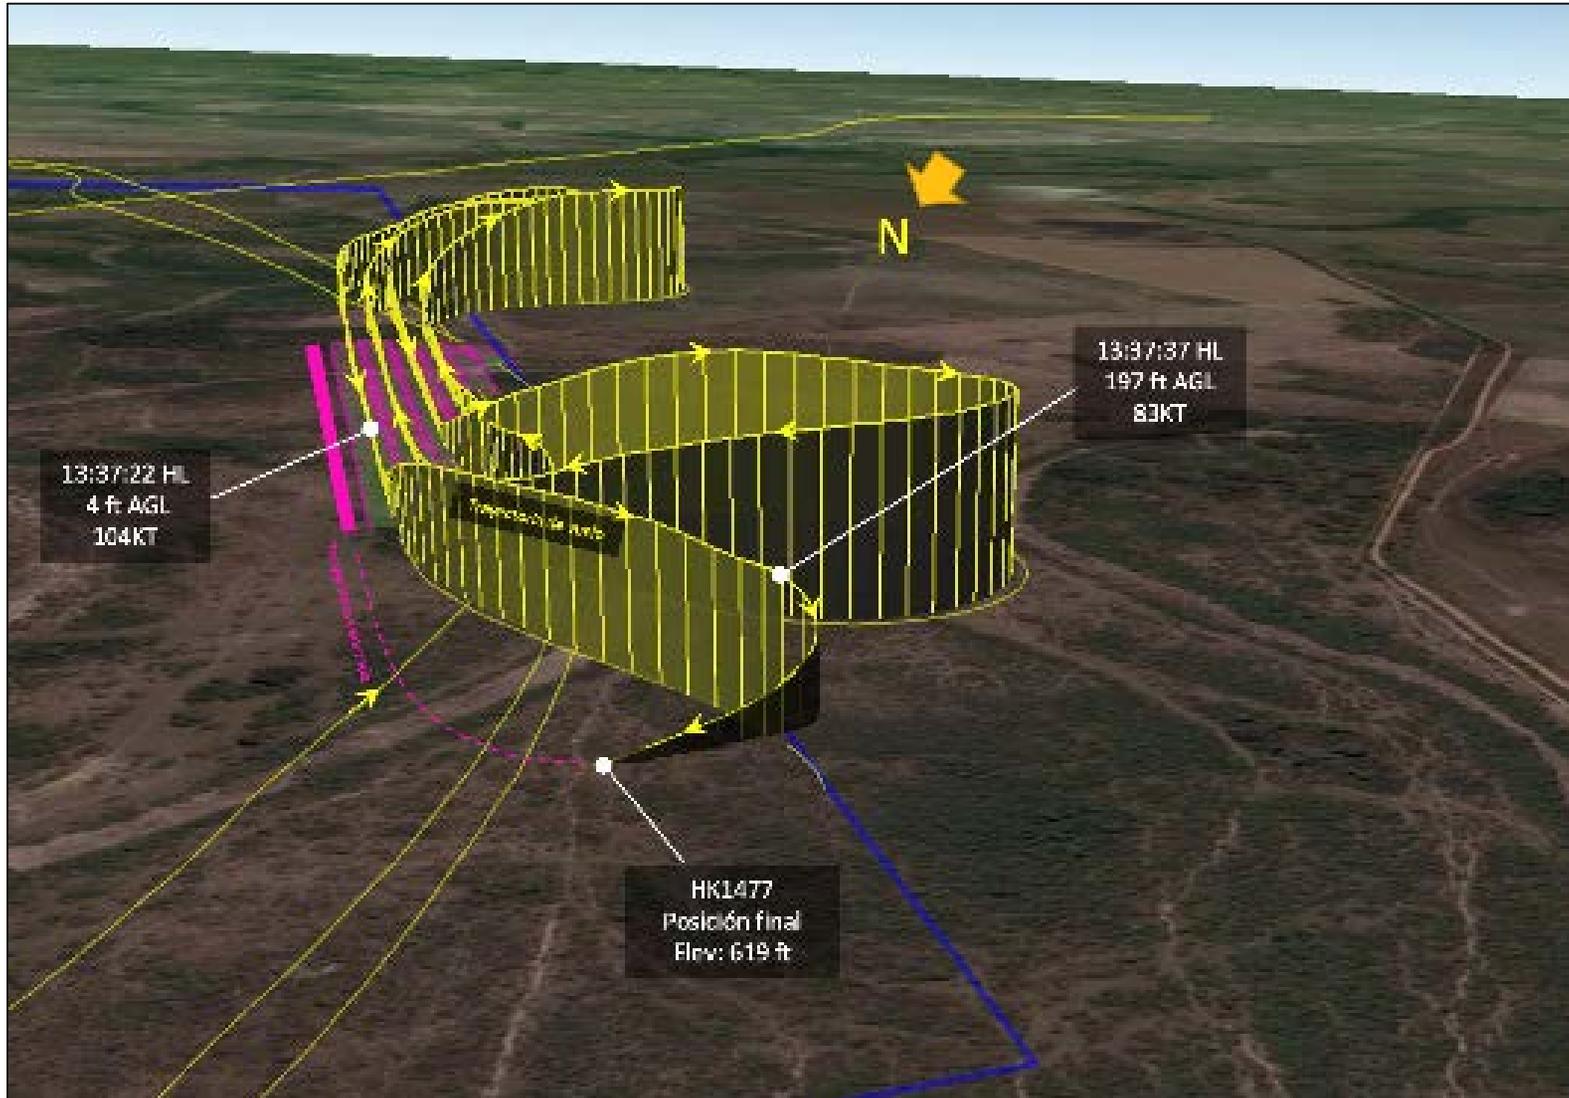
Después de la sexta pasada, la cual se realizó a 4 pies AGL, con 104 nudos, el Piloto efectuó la maniobra 90 - 270 para enfrentarse a la séptima pasada: la aeronave alcanzó un último registro a 197 pies AGL y 83 nudos GS, presentándose una pérdida de altura con viraje hacia la derecha hasta impactar el terreno a 619 pies de elevación.

Imagen No. 5 – última trayectoria de vuelo según registro GPS AGNAV – HK1477.
