# INFORME FINAL ACCIDENTE

## **COL-20-33-GIA**

**Colisión contra el terreno  
posterior a pérdida de planta  
motriz**

Matrícula HK2335G

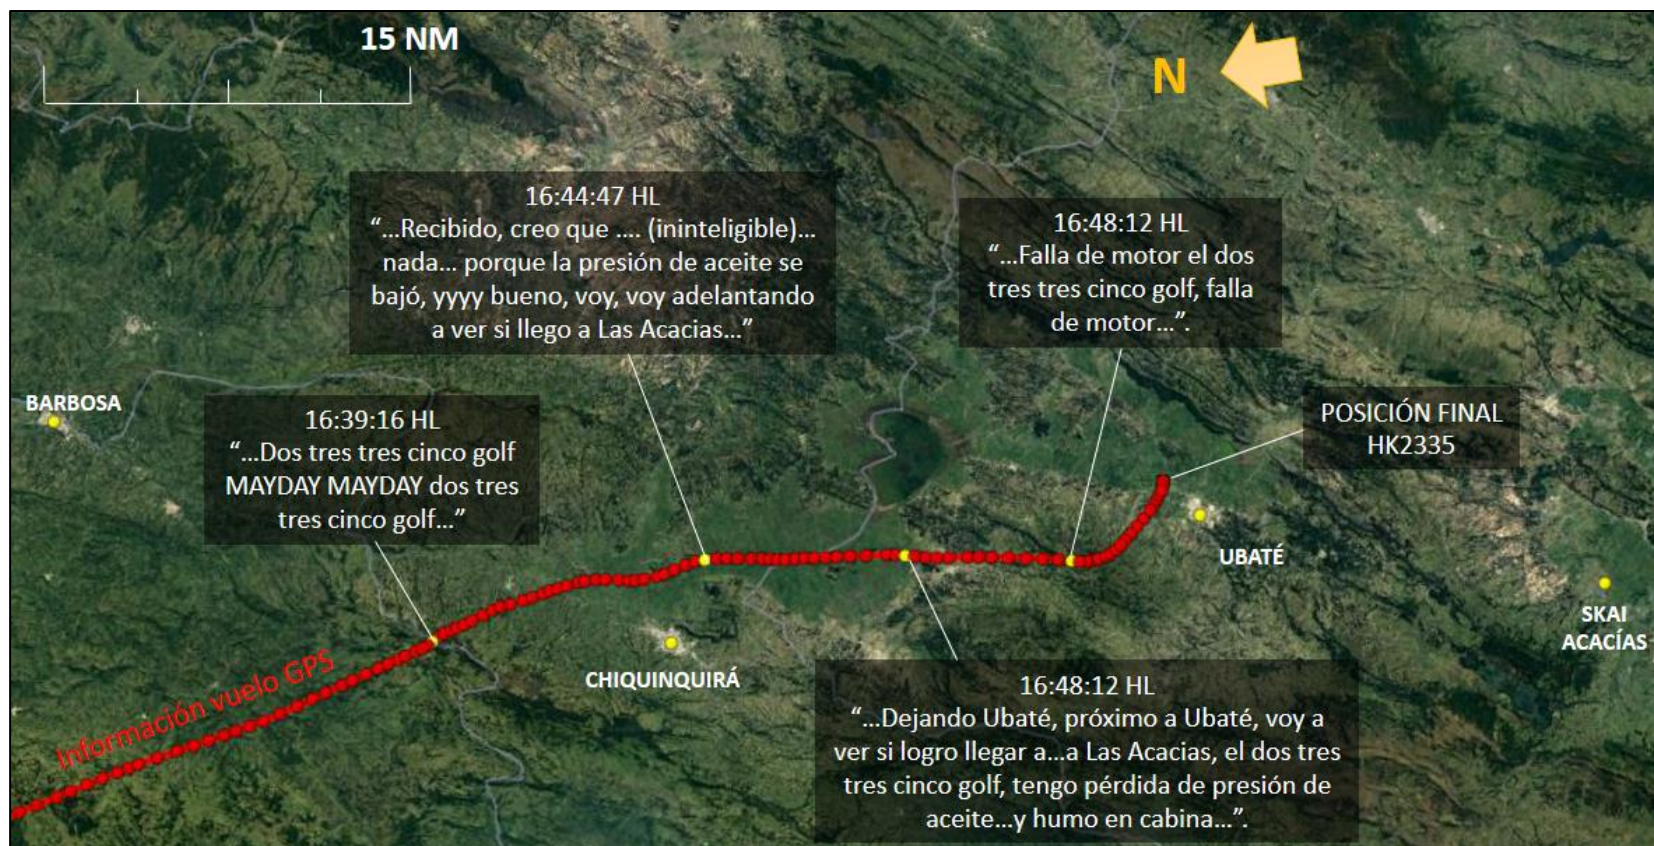
Fue registrado en el trayecto de vuelo una altitud máxima de 12,583 pies, con una máxima velocidad de 152 nudos, y una distancia recorrida de 354NM.

Imagen No. 1 – Trayectoria de vuelo HK2335G según registro GPS.

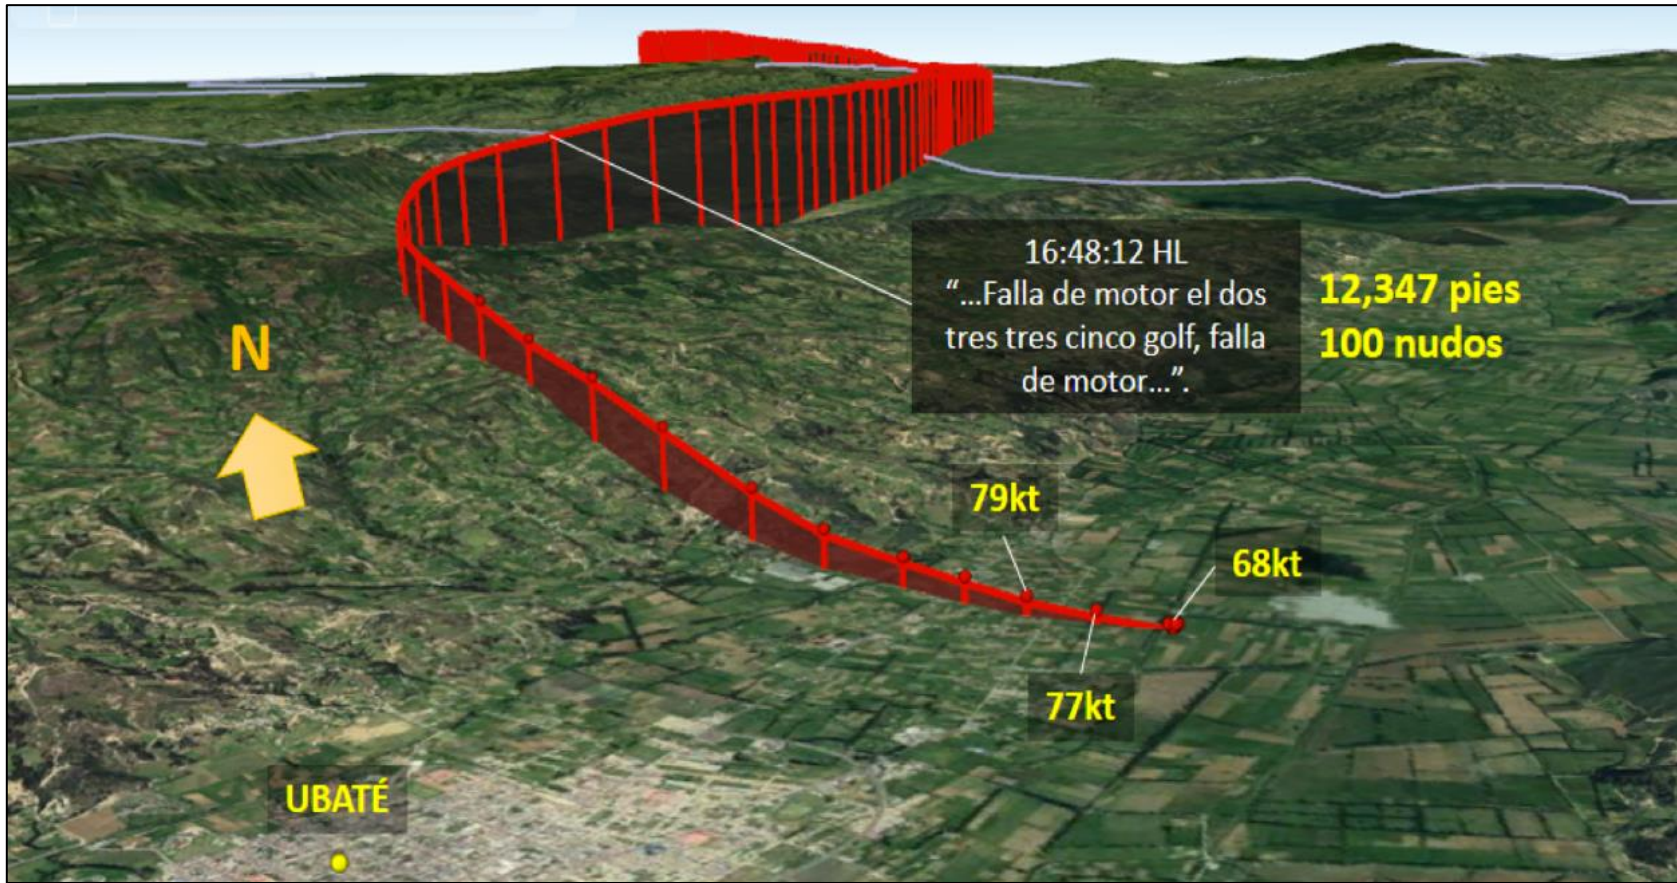
Imagen No. 2 – Perfil vertical de vuelo HK2335G según registro GPS

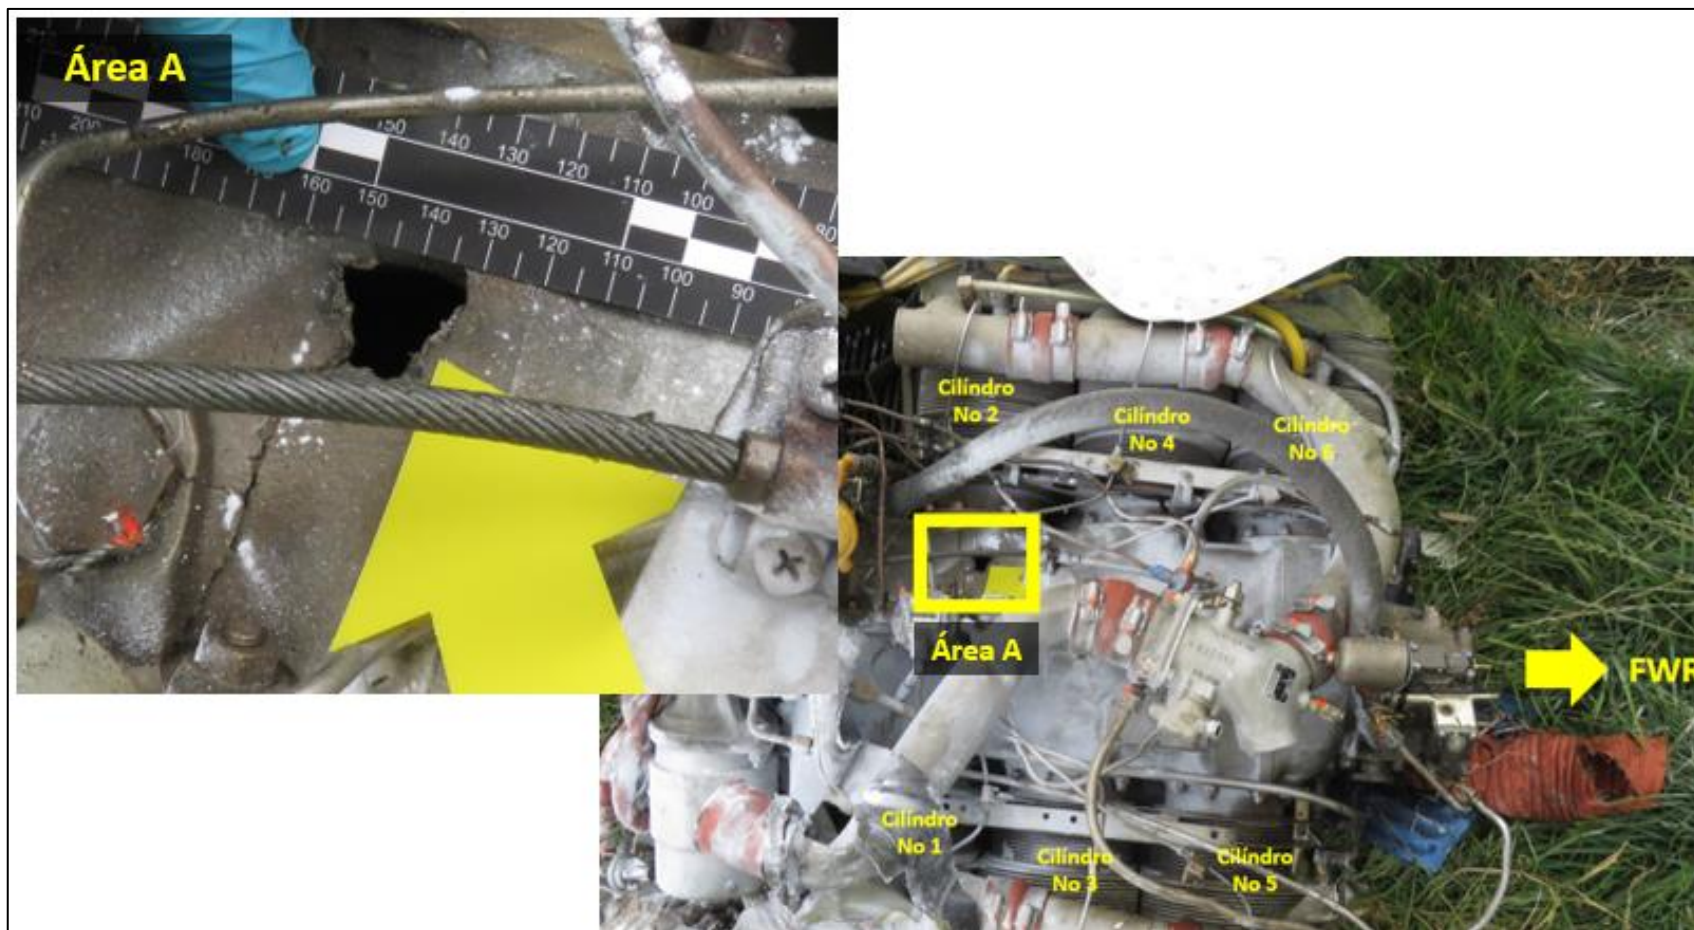
El motor, en su sección superior, contiguamente al cilindro No. 2 y al distribuidor de combustible, mostraba una fractura del cárter de potencia, en un diámetro de 4 cm aproximadamente, y una fractura lineal de 8 cm de longitud hacia la junta del motor. Era evidente el derrame de aceite sobre el motor.

Fotografía No. 4 – Condición del motor en el lugar del accidente y afectación en el cárter de potencia

En la sección superior del motor, contiguamente al cilindro No. 2 y al distribuidor de combustible, se mostraba una fractura del cárter de potencia, en un diámetro de 4 cm aproximadamente, y una fractura lineal de 8 cm de longitud hacia la junta del motor con evidente derrame de aceite.

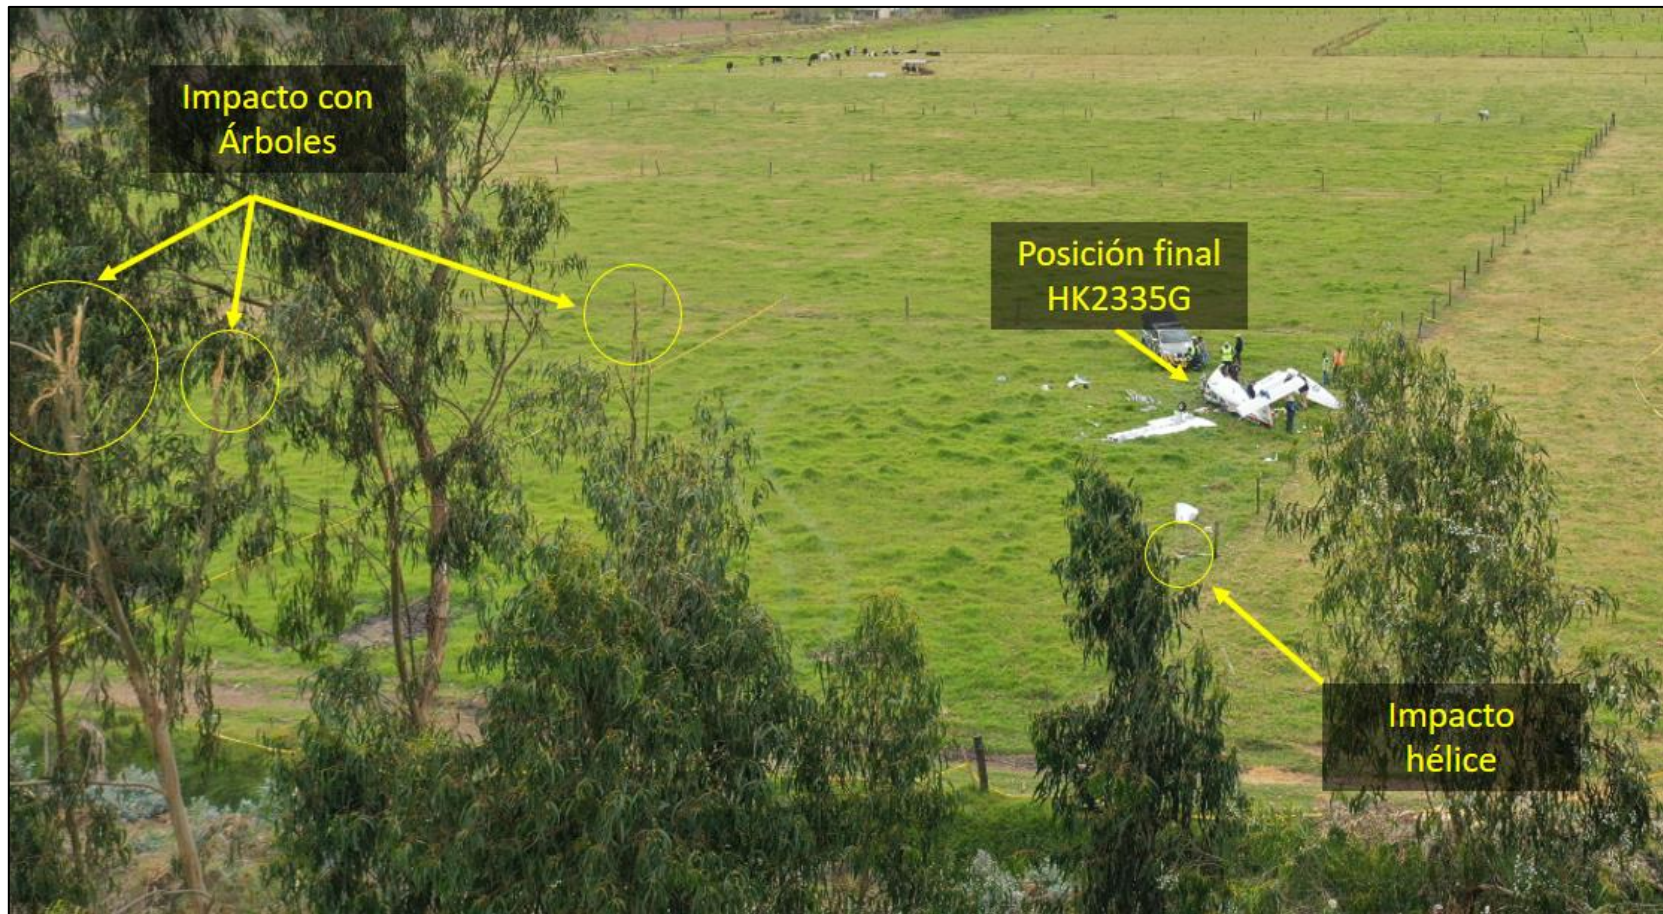
Posteriormente, la aeronave cambió su actitud de vuelo en picada hasta presentarse el segundo impacto, esta vez de la parte frontal de la aeronave contra el terreno, en donde se fracturó la hélice y se generó un pico de desaceleración que generó la destrucción de la sección delantera, de la estructura del motor y del fuselaje.

Seguido a ello, y una vez que se fracturó y se separó por completo el plano izquierdo, la aeronave continuó deslizándose 18 m sobre parte del costado izquierdo del fuselaje; allí se produjo la interacción del estabilizador izquierdo con el terreno. Esta interacción, produjo un exceso de esfuerzos sobre la sección del fuselaje que produjo el rompimiento de la estructura.

Finalmente, al no tener el plano izquierdo sujeción a la estructura, sufrió un volteo dinámico quedando sobre su extradós; y la interacción de la punta de plano derecho contra el terreno, produjo el rompimiento parcial de una amplia sección del mismo.

Fotografía No. 5 – Fotografía de trayectoria de impacto

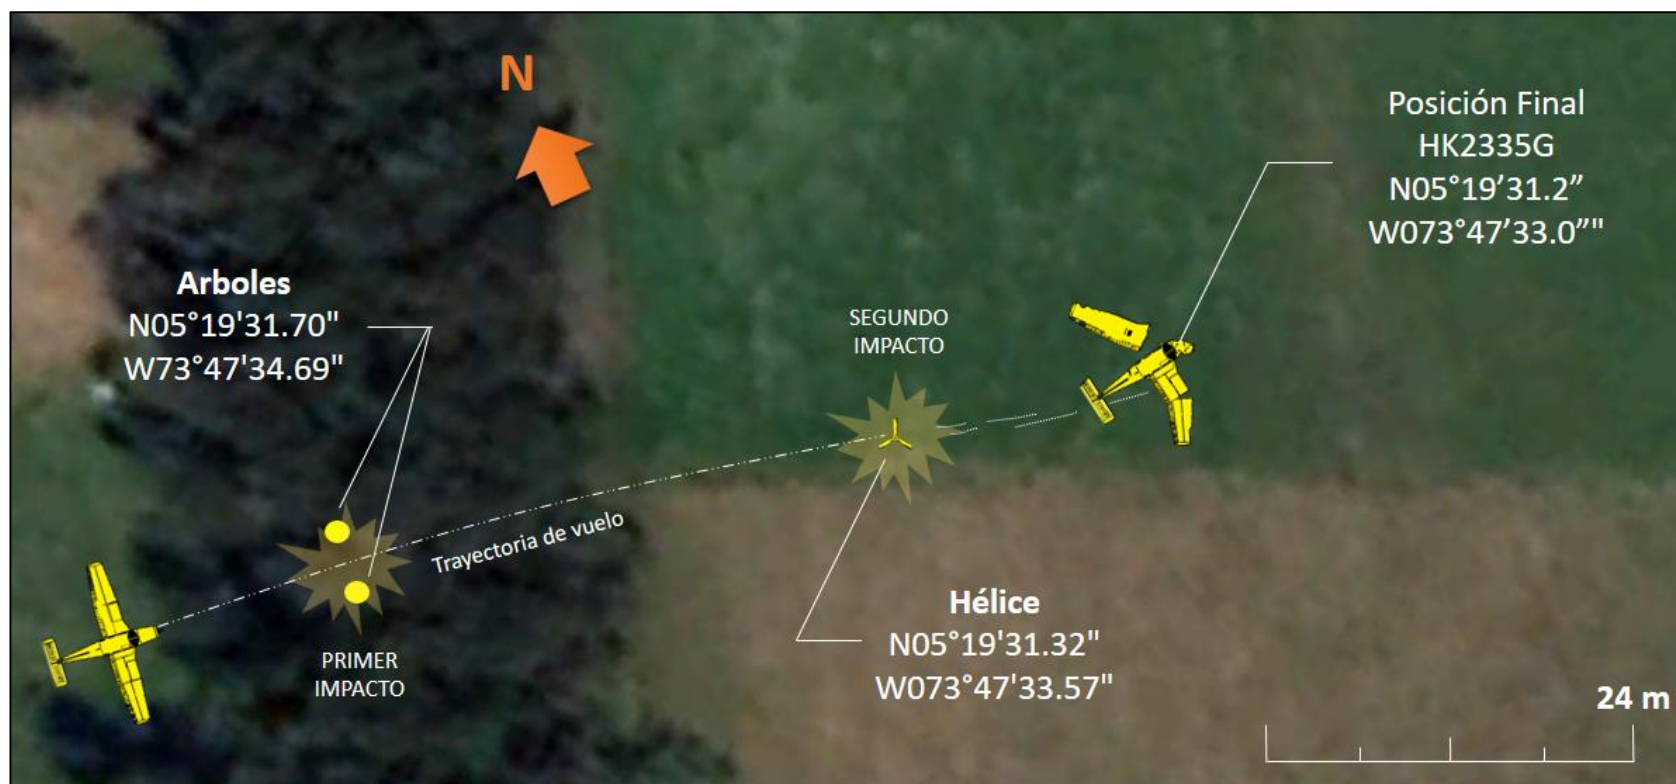
Imagen No. 2 – Croquis general del lugar del accidente
