INFORME PRELIMINAR DE: ACCIDENTE NUMERO DE ARCHIVO: 200716 CODIGO INFORME: 330

JUNIO 28 2007

FINCA LA PRIMAVERA, VEREDA MONTAÑA

5. MATRICULA : HK1894 **6. MARCA :** PIPER **7. MODELO :** PA-28-181

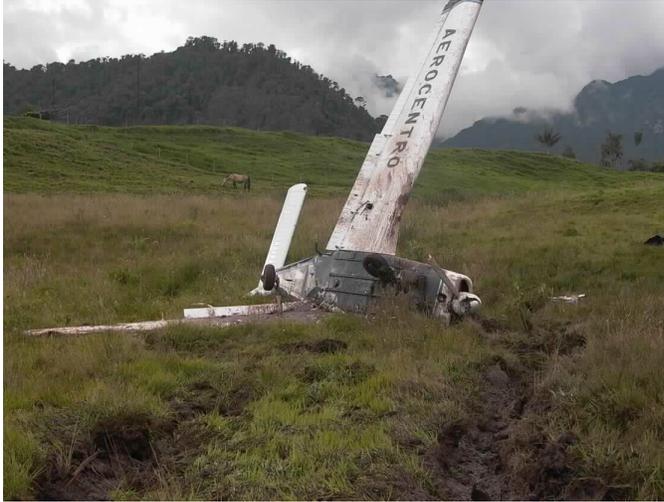
Fotografia :

Plano Izquierdo desprendido,tren de nariz desprendido, tren principal izquierdo desprendido,estabilizador izquierdo desprendido, estabilizador derecho abollado,pala helice derecha doblada,pendiente valorar daños fuselaje lado izquierdo por encontrarse contra el terreno, la reparabilidad de la aeronave depende previo concepto del Grupo de Control Tecnico

Que la Aeronautica Civil haga un seguimiento puntual y oportuno a todos los instructores de las escuelas de aviacion a fin de conocer su perfil y su capacidad como instructores.
Que se revise la capacitacion, entrenamiento y experiencia de los instructores a travez de la hoja de vida que reposa en la Division de Licencias y en la Direccion de Operaciones de las escuelas.
