**INFORME PRELIMINAR DE: ACCIDENTE NUMERO DE ARCHIVO: 200721 CODIGO INFORME: 338**

APTO ANTONIO NARIÑO PASTO, CABECERA PISTA 20

**5. MATRICULA :** HK4389 **6. MARCA :** ANTONOV **7. MODELO :** AN-26B

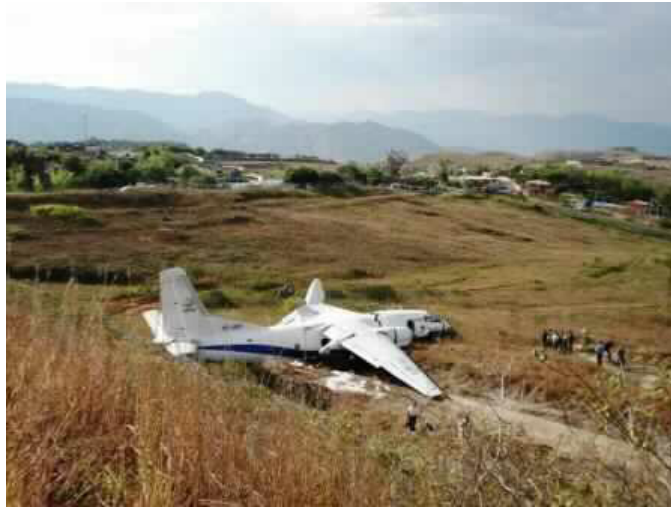
**Fotografía :**

18. DAÑOS A LA AERONAVE	19. AERONAVE REPARABLE?	OBSERVACIONES:
Destruida	NO	Destrucción por impacto.

A/C RUTA CLO-VILLA GARZÓN PRESENTA FALLA MOTOR, PIL PROCEDE A PSO PARA LND DE EMER. DURANTE CARRERA DE LND POR LA RWY 02 A/C NO LOGRA DETENERSE EN RWY Y CONTINÚA HACIA ZONA DE SEGURIDAD CAYENDO APROX 15 MTS BAJO ELEVACIÓN DE RWY Y 40 MTS AL NORTE DEL UMBRAL. PAX ABANDONARON PROPIOS MEDIOS, TRIPULACIÓN EVACUA CON AYUDA DE SEI. SE PRESENTA CONATO DE INCENDIO QUE ES ATENDIDO POR SEI. CONDICIONES METEOROLOGICAS VISUALES CON PISTA SECA AL MOMENTO DEL ACCIDENTE.

- 1.EFECTUAR ANÁLISIS AL CONJUNTO DE FRENOS Y SISTEMA DE ANTI-SKID DE LA AERONAVE.
- 2.DECODIFICAR LOS TRES REGISTRADORES DE VUELO INSTALADOS EN LA AERONAVE.
- 3.ANÁLISIS DE MUESTRAS DE COMBUSTIBLE DEL TANQUE DE AERONAVE Y CARRO DE TANQUEO.
- 4.ANÁLISIS DE MOTORES.
