INFORME PRELIMINAR DE: ACCIDENTE NUMERO DE ARCHIVO: 200722 CODIGO INFORME: 339

AGOSTO 27 2007

RAMPA AEROPUERTO LEON BENTLEY

5. MATRICULA : HK4117 **6. MARCA :** ANTONOV **7. MODELO :** AN-32B

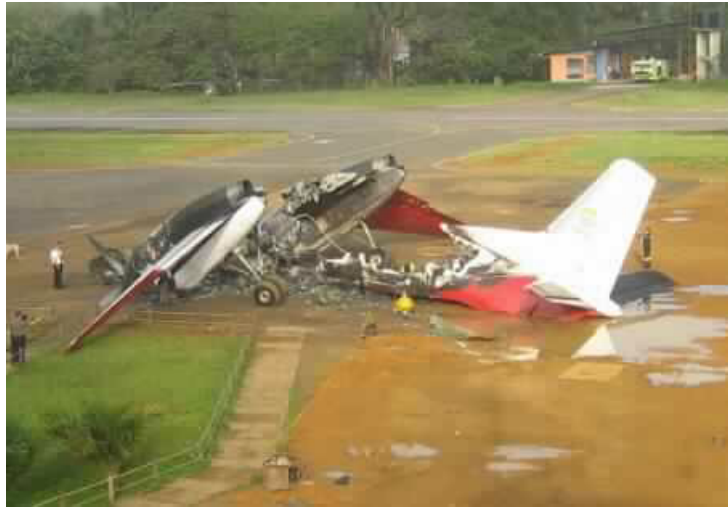
Fotografia :

18. DAÑOS A LA AERONAVE	19. AERONAVE REPARABLE?	OBSERVACIONES:
Destruida	NO	Fuselaje totalmente quemado, los motores uno y dos parcialmente quemados, tanques exteriores parcialmente quemados con combustible sin consumir.

Luego de descargar el combustible en la rampa del aeropuerto Leon Bentley de Mitú, se produjo un derrame que fué atendido inicialmente por la tripulación; los bomberos aeroportuarios se acercaron para atender el suceso pero no se les permitió el empleo de espuma o agua debido a los equipos electrónicos y eléctricos que se podrían afectar por dicho líquido. Luego de iniciar APU y el motor 2 la tripulación sintió una explosión en la zona de carga por lo que apagaron de emergencia y abandonaron el avión. A pesar de la cercanía de los bomberos y su pronta intervención a través de cuatro descargas de agente extintor no se pudo apagar el incendio.

Evaluar mediante expertos de la Fiscalía General de la Nación la posible presencia de explosivos.
Constatar las versiones de los diferentes testigos presenciales.
Decodificar el registrador de voces de cabina.
