INFORME PRELIMINAR DE: ACCIDENTE NUMERO DE ARCHIVO: 200725 CODIGO INFORME: 344

OCTUBRE 11 2007

5. MATRICULA : HK4422 **6. MARCA :** BEECH AIRCRAFT **7. MODELO :** 200

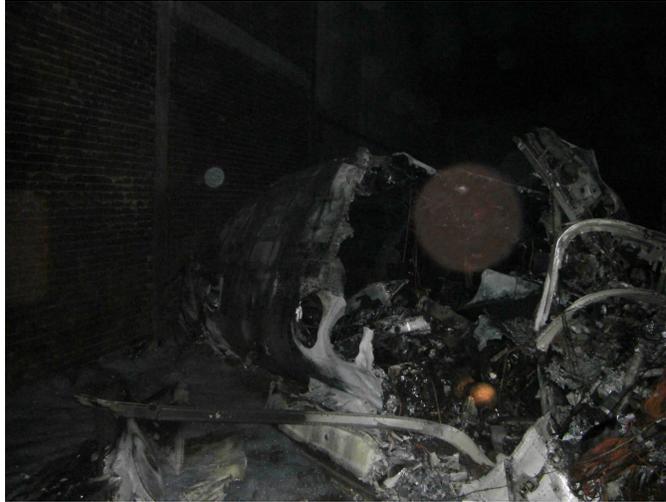
Fotografía :

El empenaje se separó. los motores y las helices se separaron del fuselaje. Los planos se fracturaron en varios pedazos así como las superficies de control.

Se produjeron daños mayores a dos casas, a una bodega de almacenamiento y a un poste de luz que se fracturó de raíz.

Luego de despegar desde la pista 13L en vuelo ambulancia, el piloto reportó estar en emergencia sin indicar la naturaleza de la misma iniciando un viraje suave a la derecha. Posteriormente el avión perdió altura y terminó impactando dos casas y una bodega cercanas a la cabecera 31L en el barrio Fontibón. Luego del impacto la zona quedó sin luz y se produjeron dos incendios, uno en el fuselaje que reposó en un terreno baldío y otro en una de las casas impactadas por el avión.

Coordinar la inspección de los motores hélices del avión por parte de un laboratorio especializado.
Obtener copia de las grabaciones de la torre de control y de las trazas de radar.
