**INFORME PRELIMINAR DE: ACCIDENTE NUMERO DE ARCHIVO: 200802 CODIGO INFORME: 352**

ENERO 24 2008

**5. MATRICULA :** HK2006 **6. MARCA :** DOUGLAS **7. MODELO :** DC-3C  
**8. CERT. DE AERONAVEGABILIDAD** 2890  
**9. NACIONALIDAD** COLOMBIA  
**10. PROPIETARIO :** LATINOAMERICANA DE SERVICIOS LTDA. "LASER LTDA"  
**11. EXPLOTADOR** VIARCO LTDA.

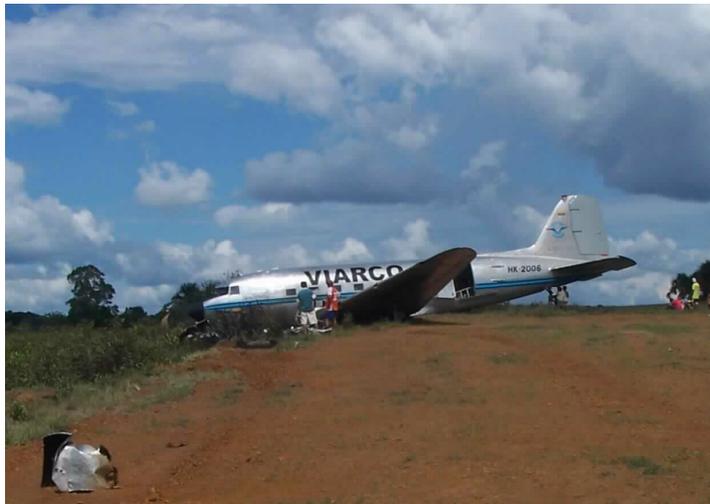
**Fotografia :**

18. DAÑOS A LA AERONAVE	19. AERONAVE REPARABLE?	OBSERVACIONES:
Importantes	SI	DESPRENDIMIENTO DEL TREN IZQUIERDO. FRACTURA DEL MOTOR IZQUIERDO CON SU NACELA Y ACCESORIOS. PUNTA DE PLANO ABOLLADA.

BANCOS DE TIERRA EN LA CABECERA DE LA PISTA.

LUEGO DEL VUELO ENTRE SAN JOSE Y TERESITA, EL PILOTO REALIZÓ UN SOBREPASO SOBRE LA PISTA PARA VERIFICAR LAS CONDICIONES DE LA MISMA OBSERVANDO UNOS MONTICULOS DE TIERRA EN LA CABECERA DE LA MISMA. LUEGO DE REALIZAR UNA APROXIMACION NORMAL, EN FINAL CORTA EL TREN IZQUIERDO IMPACTÓ UNO DE LOS MONTICULOS FRACTURANDOSE, AL PERDER EL AVIÓN VELOCIDAD EL PLANO CAYO AL SUELO Y PERMITIO QUE LA HELICE IZQUIERDA IMPACTARA EL SUELO Y SE DEPRENDIERA EL MOTOR COMPLETAMENTE. EL AVION VIRO LIGERAMENTE, LA HELICE DERECHA GOLPEO EL SUELO Y EL AVION SE DETUVO AL MARGEN DE LA PISTA A 90° DEL RUMBO ORIGINAL DE ATERRIZAJE. LA TRIPULACION Y PASAJEROS EVACUARON POR SUS PROPIOS MEDIOS

ENTREVISTAR LA TRIPULACION.  
INSPECCIONAR LA PISTA DE TERESITA PARA DETERMINAR SU CONDICION
