**INFORME PRELIMINAR DE: ACCIDENTE NUMERO DE ARCHIVO: 200807 CODIGO INFORME: 362**

JULIO 7 2008

**5. MATRICULA :** N714CK **6. MARCA :** BOEING **7. MODELO :** 747-209

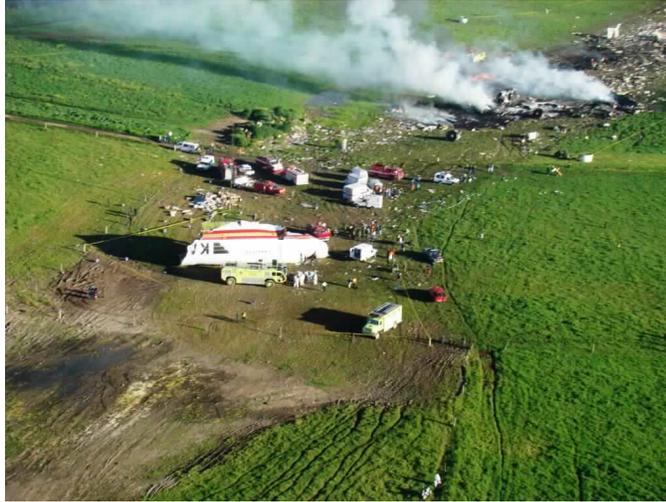
**Fotografía :**

18. DAÑOS A LA AERONAVE	19. AERONAVE REPARABLE?	OBSERVACIONES:
Destruida	NO	Destrucción total en la secuencia de impacto y con el fuego posterior al impacto.

LA AERONAVE DESPEGÓ A LAS 3:52 HL CON UN CARGAMENTO PRINCIPALMENTE COMPUESTO POR FLORES HACIA MIAMI, ESTADOS UNIDOS. EN LA ROTACIÓN SE PRESENTO LA FALLA DE UNO DE LOS MOTORES UN MINUTO DESPUES FALLO EL SEGUNDO MOTOR, EL PILOTO DECLARÓ LA EMERGENCIA Y SOLICITO REGRESAR A LA PISTA. DURANTE EL VIRAJE A LA IZQUIERDA IMPACTO CON UNA CASA Y POSTERIORMENTE CON EL TERRENO EN INMEDIACIONES DE LA POBLACIÓN DE MADRID, CUNDINAMARCA. EL ACCIDENTE SE PRODUJO EN CONDICIONES METEOROLOGICAS VISUALES NOCTURNAS, HUBO INCENDIO POSTERIOR AL IMPACTO. LA AERONAVE SE DESTRUYO TOTALMENTE EN EL PROCESO. TODOS LOS OCUPANTES SOBREVIVIERON AL SUCESO. DOS PERSONAS EN TIERRA QUE HABITABAN UNA CASA DONDE IMPACTO LA AEORNAVE PERECIERON Y UNA RESULTO CON HERIDAS DE GRAVEDAD.

ENVIO Y ANALISIS DE LOS REGISTRADORES DE VUELO A UN LABORATORIO ESPECIALIZADO PARA DECODIFICACION.  
EFECTUAR ANALISIS DE COMBUSTIBLE APROVISIONADO A LA AERONAVE Y REALIZAR UNA INSPECCION AL PROVEEDOR.  
ENVIO DE LAS PLANTAS MOTRICES A ANALISIS A UN TALLER ESPECIALIZADO.  
ESTUDIO DE FACTORES HUMANOS A LA TRIPULACIÓN
