INFORME PRELIMINAR DE: ACCIDENTE NUMERO DE ARCHIVO: 200813 CODIGO INFORME: 368

SEPTIEMBRE 15 2008

5. MATRICULA : HK4542 **6. MARCA :** THRUSH AIRCRAFT **7. MODELO :** S2R-T34-510

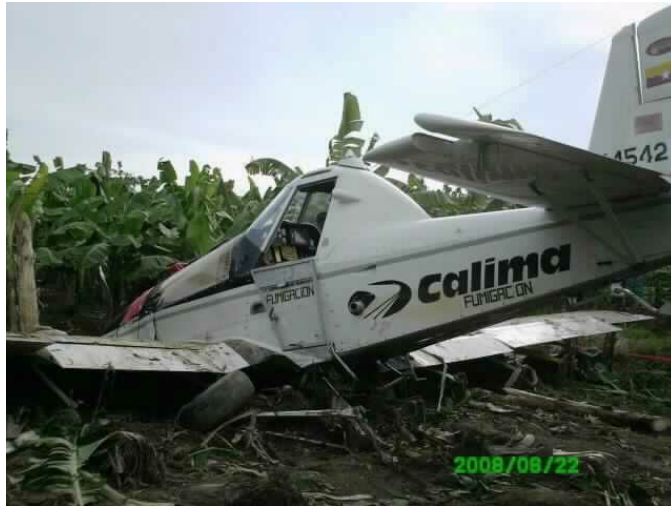
Fotografía :

TREN PRINCIPAL DESPRENDIDO, FLAPS ABOLLADOS, PLANOS ABOLLADOS, HELICE DEFORMADA, MOTOR CON POSIBLE PARADA SÚBITA. REPARABILIDAD DE LA AERONAVE SUJETA A PREVIO CONCEPTO DEL GRUPO TÉCNICO DE LA UAEAC.

A/C EN VLO DE ASPERSIÓN. DURANTE APP A RWY 20 PISTA LOS PLANES, SE PRECIPITÓ A TIERRA 700 M. ANTES DE RWY. NO SE PRESENTÓ INCENDIO.

1. AL OPERADOR/EXPLOTADOR: ENVÍO DE LA HÉLICE Y MOTOR A UN TALLEER AUTORIZADO POR LA UAEAC PARA INSPECCIÓN Y ANÁLISIS.
2. AL GRUPO TÉCNICO DE A UAEAC: EMITIR CONCEPTO DE REPARABILIDAD DE LA AERONAVE.
