**INFORME PRELIMINAR DE: ACCIDENTE NUMERO DE ARCHIVO: 200820 CODIGO INFORME: 377**

**5. MATRICULA :** HK714

**6. MARCA :** CESSNA **7. MODELO :** A188A

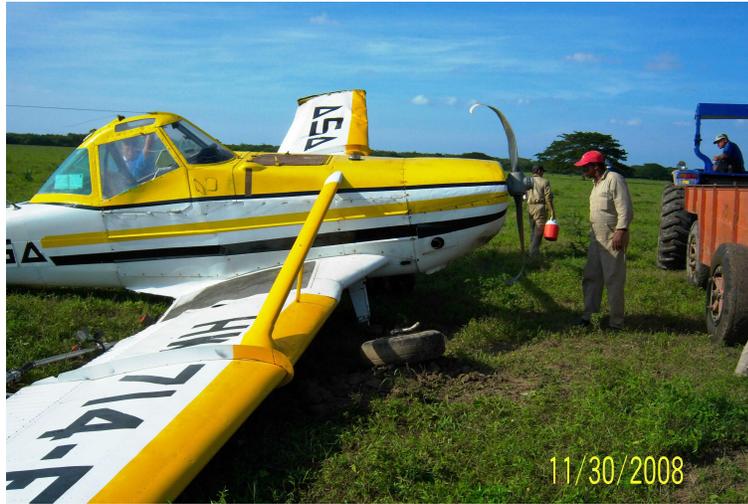
**Fotografia :**

TREN DE ATERRIZAJE DERECHO PARTIDO, TREN IZQUIERDO DOBLADO, PARADA SUBITA MOTOR, PALAS HELICE DOBLADAS, PATIN DE COLA PARTIDO, BORDE DE ATAQUE ABOLLADO Y PUNTA DE PLANO DERECHO DESPRENDIDA Y DOBLADA. OTROS.

AERONAVE CON 20 GALONES DE COMBUSTIBLE Y 170 GALONES DE PRODUCTO QUIMICO ORGANICO, DESPUES DEL DEPEGUE PILOTO ADVIERTE PERDIDA DE POTENCIA DEL MOTOR, PROCEDE A RETORNAR A LA PISTA, AERONAVE SE APAGA. PILOTO OPERA LA EMERGENCIA PARA BOTAR EL PRODUCTO. AL NO LOGRAR ALCANZAR LA PISTA EFECTUA ATERRIZAJE DE EMERGENCIA EN UN POTRERO.

ENVIO DE MOTOR A TALLER AUTORIZADO PARA INSPECCION.  
INSPECCION DE MOTOR POR PARADA SUBITA.
