INFORME PRELIMINAR DE: ACCIDENTE NUMERO DE ARCHIVO: 200822 CODIGO INFORME: 379

DICIEMBRE 12 2008

5. MATRICULA : HK4235 **6. MARCA :** LET **7. MODELO :** L-410UVP-E
8. CERT. DE AERONAVEGABILIDAD 2500
9. NACIONALIDAD COLOMBIA
10. PROPIETARIO : SEARCA S.A. SERVICIO AEREO DE CAPURGANA ANTES, LTDA.
11. EXPLOTADOR

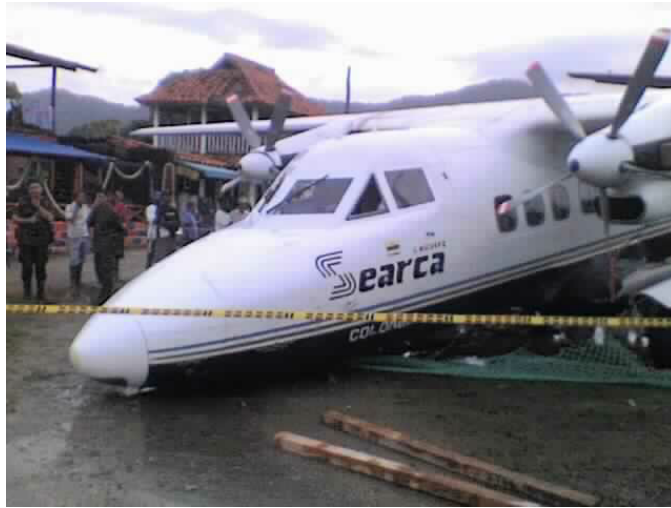
Fotografia :

18. DAÑOS A LA AERONAVE	19. AERONAVE REPARABLE?	OBSERVACIONES:
Importantes	SI	TREN DE NARIZ ROTO, COMPARTIMIENTO RUEDA DE NARIZ, ROTAS COMPUERTAS TREN DE NARIZ, TRES PALAS DE LA HELICE IZQUIERDA GOLPEADAS, PITOR DERECHO ROTO, ABOLLADURA PARTE INFERIOR DEL FUSELAJE PARTE DELANTERA.

DURANTE EL ATERRIZAJE POR LA PISTA 03 DEL AERODROMO DE CARPUGANA CON LLUVIA MODERADA Y PISTA ENCHARCADA LA AERONAVE NO LOGRA DETENERSE DENTRO DE LA PISTA GOLPEANDO EL TREN DE NARIZ CONTRA EL MURO DE SOPORTE DE LA MALLA PERIMETRAL SUFRIENDO LA RUPTURA DEL TREN DE NARIZ. EL ACCIDENTE SE CONFIGURO A LAS 15:20 HL CON CONDICIONES ATMOSFERICAS LLUVIA SOBRE EL TERRENO. NO SE PRESENTO INCENDIO. LATRIPULACION ABANDONO LA AERONAVE POR SUS PROPIOS MEDIOS.

LA INSTALACION DE MANGAVELETAS EN EL AERODROMO DE CARPUGANA PARA UNA AYUDA A LAS TRIPULACIONES DE LAS CONDICIONES DE VIENTO REINANATES EN EL LUGAR.
